RAPPORT D'ENQUÊTE SUR LA SÉCURITÉ DU TRANSPORT FERROVIAIRE R22T0045

MOUVEMENT NON CONTRÔLÉ ET DÉRAILLEMENT

Compagnie de chemin de fer Canadien Pacifique
Rame de wagons
Point milliaire 196,7, subdivision de Belleville
Gare de triage Toronto
Toronto (Ontario)
13 mars 2022

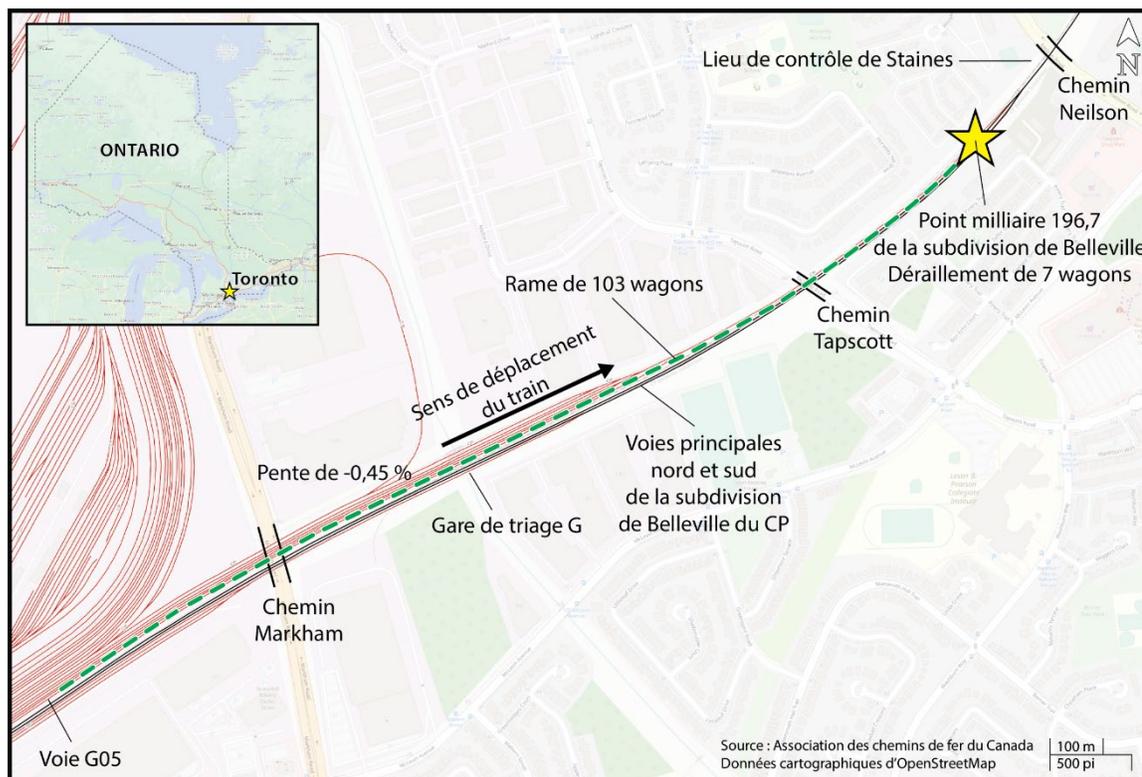
La rame de wagons est partie à la dérive sur une distance d'environ 3200 pieds. Les wagons sont ensuite arrivés à un dérailleur à aiguille¹³ au point milliaire 196,7 de la subdivision de Belleville, et les 7 wagons de tête ont déraillé (figure 2).

Figure 2. Carte montrant la voie G05 de la gare de triage Toronto et le point de déraillement, avec carte en médaillon situant Toronto (Ontario) (Source : Association des chemins de fer du Canada, *Atlas du rail canadien*, avec annotations du BST)

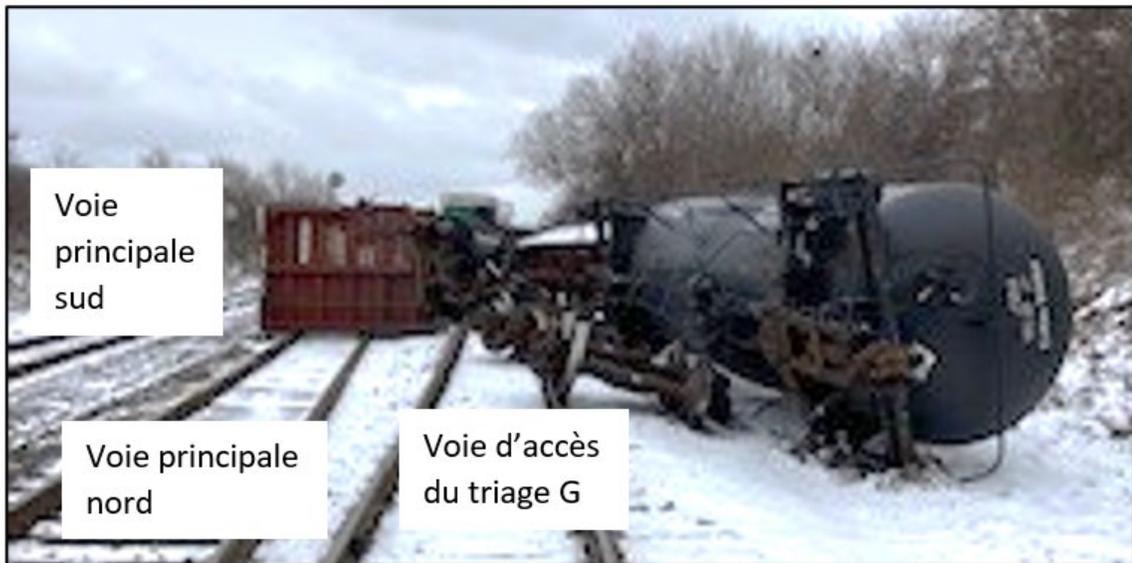
Le 1^{er} wagon à dérailler, un wagon-citerne chargé d'acide sulfurique (UN1830), s'est immobilisé sur son flanc. Le wagon suivant, un wagon couvert chargé de cloisons sèches, s'est aussi immobilisé sur son flanc, obstruant la voie principale nord (figure 3). Les 5 autres wagons – 2 wagons-citernes chargés d'acide sulfurique, 2 wagons de résidus dont le dernier contenu avait été de l'acide sulfurique et 1 wagon chargé de pâte de bois – ont déraillé sans se renverser. Il n'y a pas eu de déversement de marchandises dangereuses, et personne n'a été blessé.

Figure 3. Lieu de l'événement, vu vers l'ouest, montrant les 2 premiers wagons déraillés au dérailleur à aiguille, dont 1 wagon couvert obstruant la voie principale (Source : Canadien Pacifique, avec annotations du BST)
