RAPPORT D'ENQUÊTE SUR LA SÉCURITÉ DU TRANSPORT AÉRIEN A23P0091

COLLISION AVEC LE RELIEF

Air Nootka Ltd.
De Havilland DHC-2 Mk. I (Beaver), C-FZVP
Hydroaérodrome de Gold River (Colombie-Britannique)
28 juillet 2023

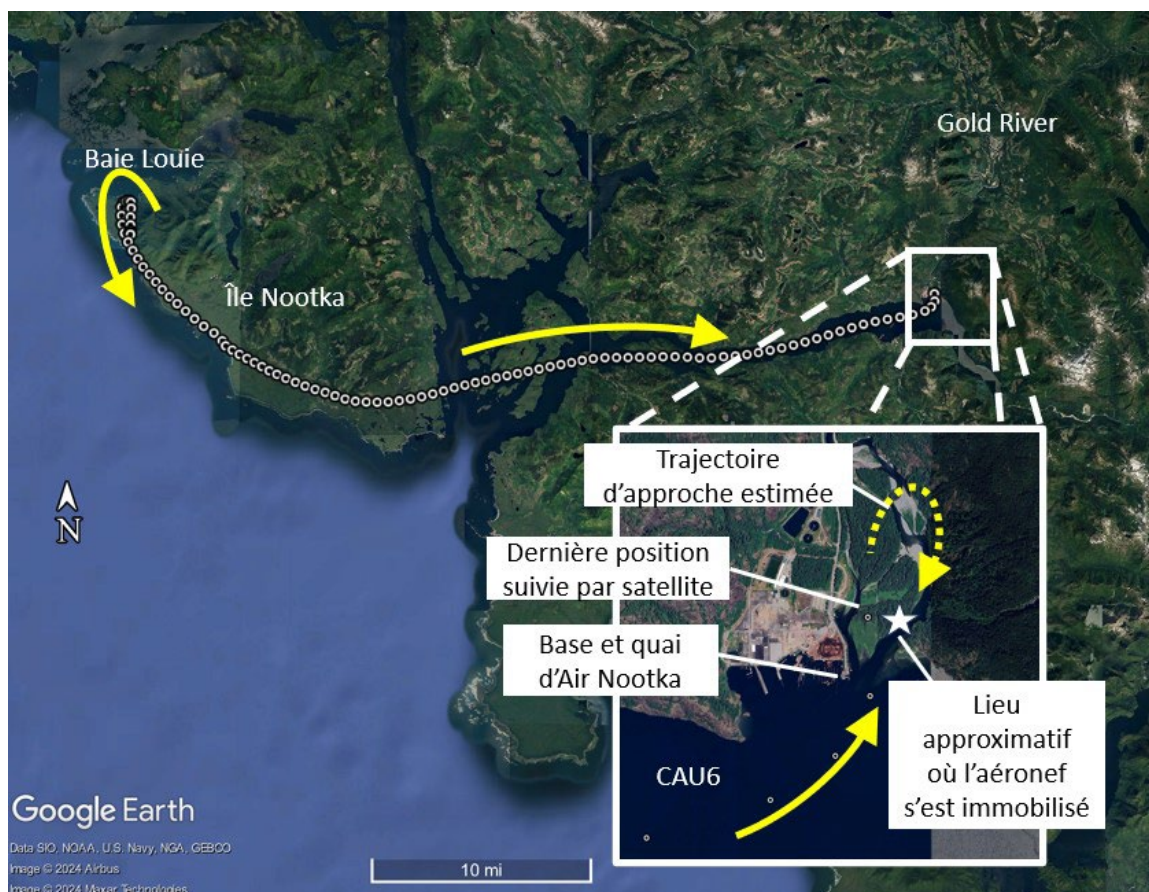
mouvement a augmenté la vitesse angulaire de roulis. Vers 17 h 20¹, l'aéronef a percuté la zone boisée du côté ouest de la rivière et s'est immobilisé à environ 75 pieds de la rivière (figure 1). Il n'y a eu aucun incendie après l'impact. Le pilote a été grièvement blessé; il a été extirpé par le personnel local de lutte contre les incendies et pris en charge par les ambulanciers locaux. Il a ensuite été transporté à l'hôpital par un hélicoptère de recherche et sauvetage.

Figure 1. Trajectoire de vol enregistrée et estimée de l'aéronef à l'étude (Source : Google Earth et données Spidertracks, avec annotations du BST)

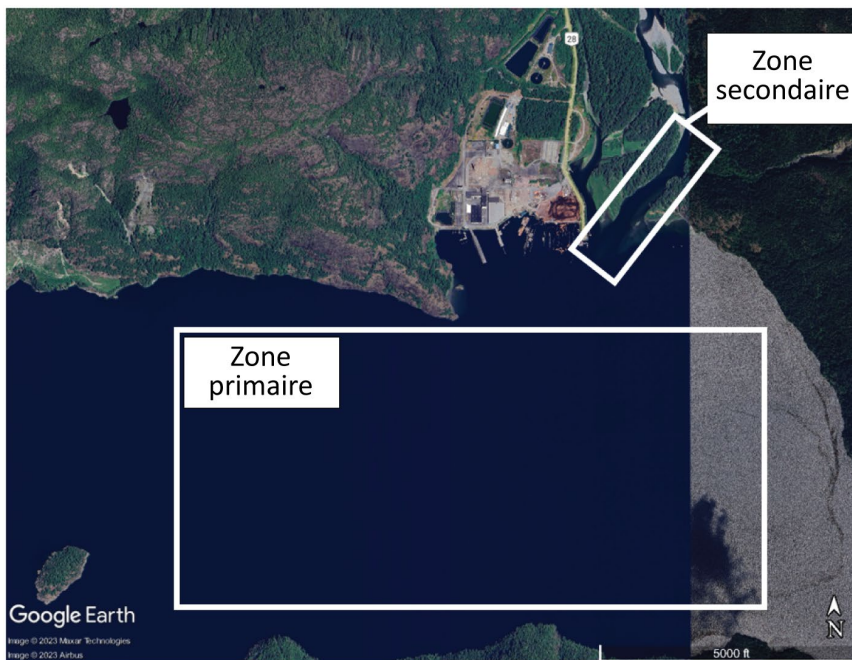
Lorsque l'état de la mer est indésirable, l'exploitant recommande, pour le décollage et l'atterrissage, l'utilisation de la partie sud-ouest de l'embouchure de la rivière Gold (marquée comme la zone secondaire dans la figure 2), qui offre une surface d'environ 1700 pieds. Cette zone secondaire peut être protégée des vents perturbant le passage; toutefois, comme l'a fait remarquer l'exploitant, on a observé que les vents en altitude dans cette zone sont imprévisibles (figure 2).

Figure 2. Zones d'exploitation de l'hydroaérodrome de Gold River (Source : Google Earth, avec annotations du BST fondées sur la description de l'exploitant)

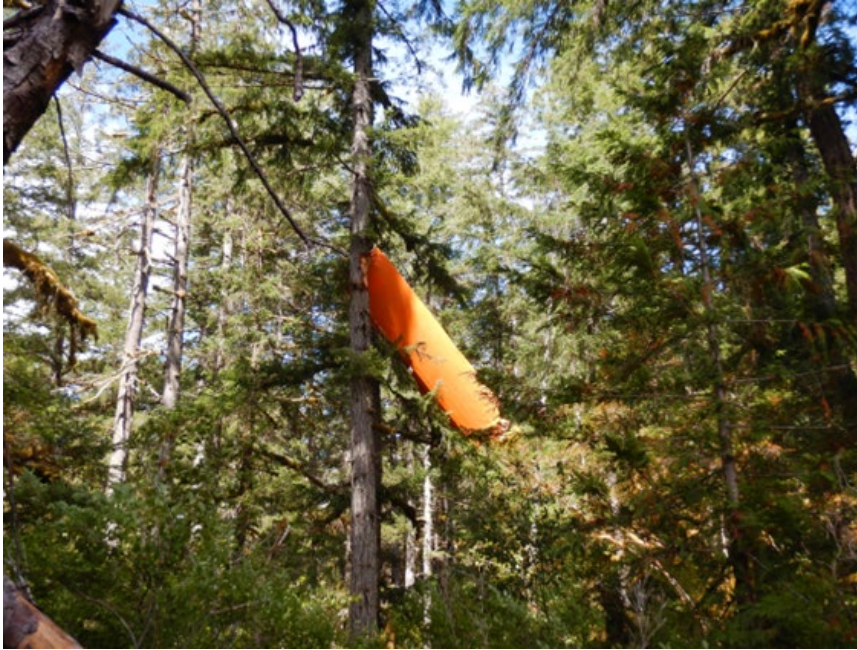
D'après l'examen et les photographies du site, l'aéronef se dirigeait vers l'ouest lorsqu'il a percuté les arbres. L'aile droite de l'aéronef s'est détachée de l'aéronef et s'est logée dans un arbre (figure 3).

Figure 3. L'aile droite de l'aéronef à l'étude logée dans un arbre (Source : GRC)

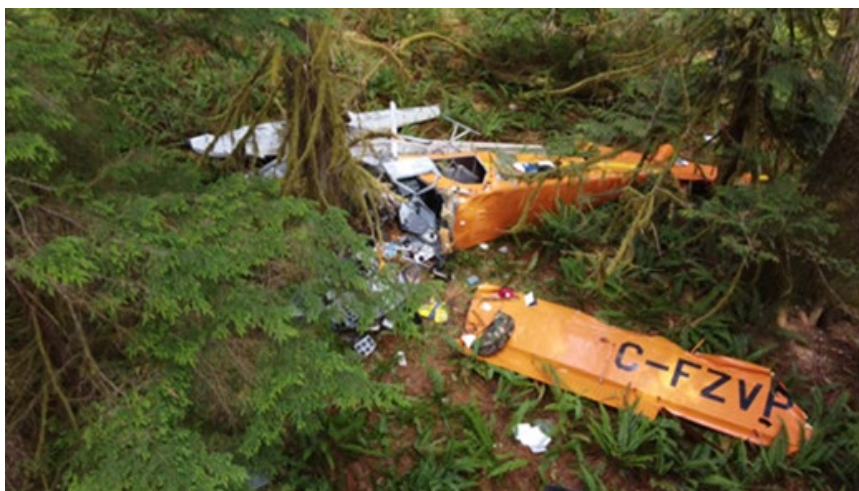
L'aéronef était lourdement endommagé, mais tous les composants principaux ont été retrouvés sur les lieux de l'accident (figure 4).

Figure 4. Fuselage, flotteurs et aile gauche de l'aéronef (Source : BST)
