RAPPORT D'ENQUÊTE SUR LA SÉCURITÉ DU TRANSPORT AÉRIEN A23P0123

COLLISION AVEC LE RELIEF

Immatriculation privée
De Havilland DHC-2 (Beaver), C-GSBA
Aéroport de Campbell River (Colombie-Britannique), 10 NM SSE
20 septembre 2023

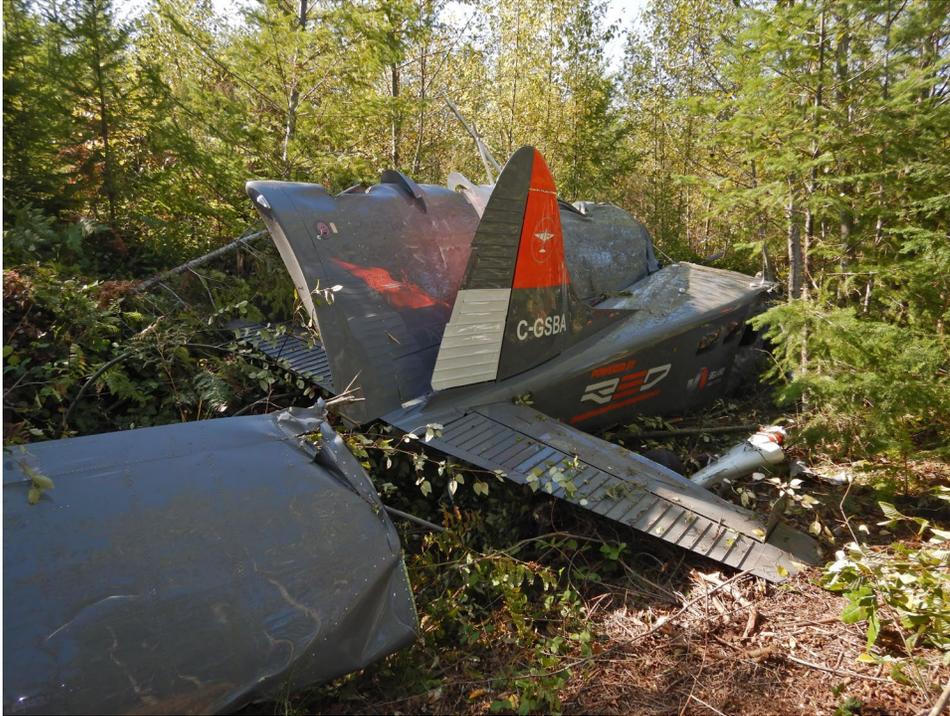
L'aéronef a percuté le sol dans une zone densément boisée au relief accidenté (figure 4). L'épave présentait les signes d'un impact à faible énergie et à faible angle, correspondant à un atterrissage forcé. Les ailes et le train d'atterrissage s'étaient détachés de l'aéronef, et les bords d'attaque des ailes étaient endommagés. Toutes les pales de l'hélice avaient subi des dommages cohérents avec un impact alors qu'elles étaient en rotation. Les réservoirs de carburant dans la partie ventrale de l'aéronef ont été endommagés et ont laissé s'échapper une quantité inconnue de carburant. L'espace habitable du fuselage n'a pas été compromis. Aucun incendie ne s'est déclaré après l'impact.

Figure 4. Lieu de l'événement, vu du côté arrière droit de l'aéronef (Source : BST)

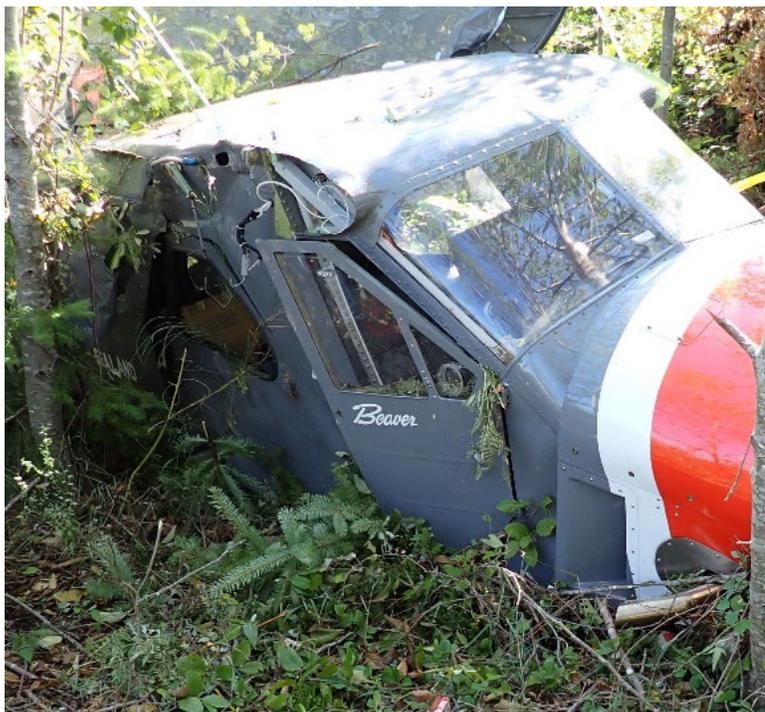
Plusieurs issues de l'aéronef étaient inutilisables en raison de la compression du fuselage ou de l'obstruction par les débris de l'aéronef et des caractéristiques du relief (figure 5); cependant, les pilotes ont pu sortir de l'aéronef sans assistance par la porte gauche du poste de pilotage.

Figure 5. Lieu de l'accident, montrant la porte droite du poste de pilotage obstruée par le relief (Source : BST)
