# RAPPORT D'ENQUÊTE SUR LA SÉCURITÉ DU TRANSPORT AÉRIEN A22P0111

## **COLLISION AVEC LE RELIEF**

Geotech Aviation Ltd.  
Airbus Helicopters AS350 B3, C-FVCR  
Kitsault (Colombie-Britannique), 2 NM SSW  
9 novembre 2022

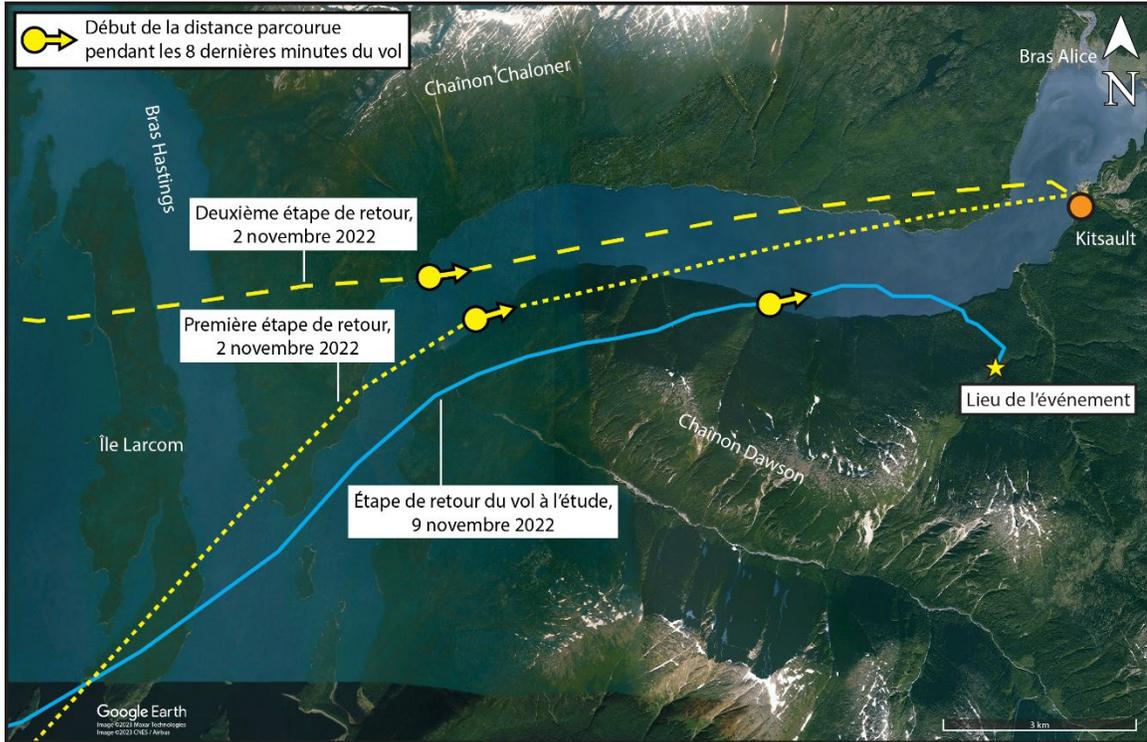
- La vitesse a fluctué pendant toute la durée de la trajectoire de rapprochement du vol à l'étude, avec une vitesse minimale de 5,8 nœuds et une vitesse maximale de 46,6 nœuds.

Figure 4. Trajectoire des 3 dernières trajectoires de rapprochement vers Kitsault effectuées par le pilote dans l'événement à l'étude, les segments parcourus pendant les 8 dernières minutes de vol étant indiqués (Source : Google Earth, avec annotations du BST)

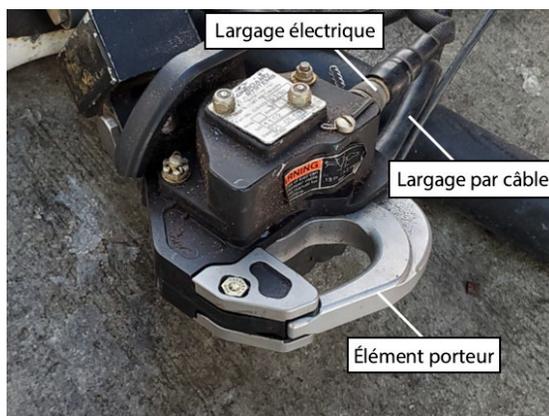
Après la récupération de l'aéronef, les enquêteurs ont testé le largage mécanique en actionnant le levier sur la commande de pas collectif; le largage mécanique a fonctionné normalement, et l'élément porteur s'est ouvert en tournant comme prévu (figures 5 et 6). Compte tenu des dommages subis par le système électrique, le système de largage électrique n'a pas pu être testé sur l'hélicoptère.

Figure 5. Crochet de charge de l'hélicoptère à l'étude en position fermée (Source : BST)

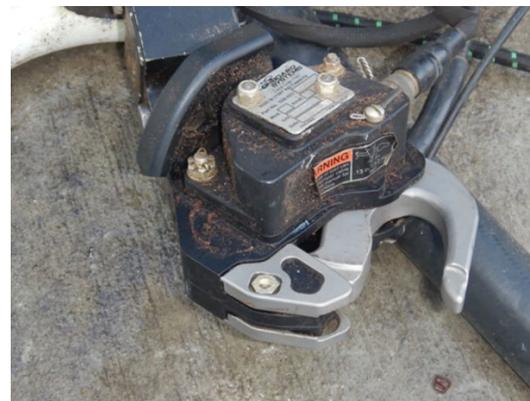
Figure 6. Crochet de charge de l'hélicoptère à l'étude en position ouverte, après l'actionnement du levier de largage mécanique (câble) (Source : McLaren Aviation)

Le crochet de charge a été retiré de l'hélicoptère, et des essais supplémentaires du système de largage ont été effectués conformément à la procédure d'essai d'acceptation<sup>9</sup> figurant dans le manuel de maintenance des composants. Le système de largage du crochet de charge a fonctionné normalement et n'a pas été un facteur dans l'événement à l'étude.

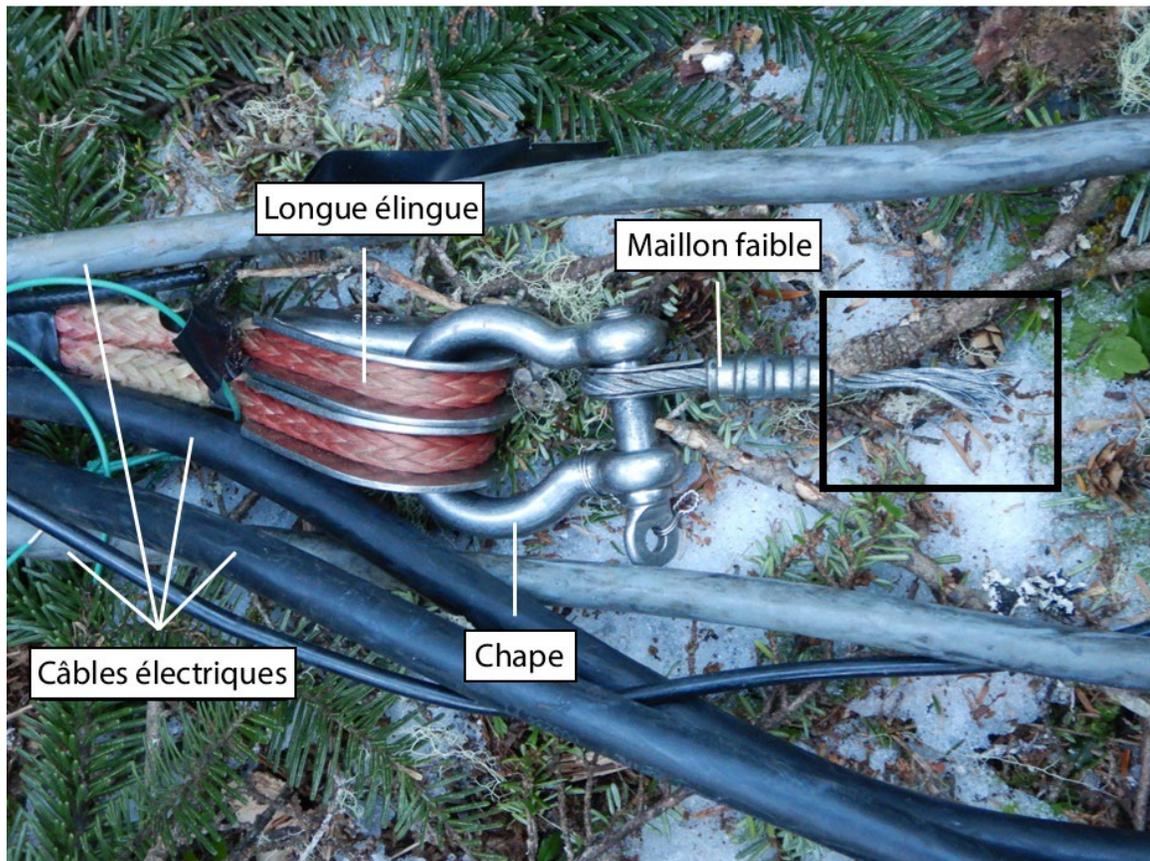
Les câbles électriques entre l'hélicoptère et l'équipement de levé ont été trouvés débranchés au niveau des connecteurs près du fuselage.

Figure 7. Longue élingue, câbles électriques et maillon faible trouvés sur le lieu de l'événement; le câble d'acier rompu du maillon faible est mis en évidence dans un encadré noir (Source : BST)

L'ensemble de la longue élingue était intacte du câble d'acier rompu jusqu'aux cordes de petit diamètre. Cependant, les cordes et les câbles électriques qui étaient connectés aux 2 boucles de levé s'étaient rompus, et les enquêteurs n'ont pas pu déterminer s'ils s'étaient rompus pendant l'événement ou pendant la récupération.
