# RAPPORT D'ENQUÊTE SUR LA SÉCURITÉ DU TRANSPORT MARITIME M23C0032

## **BLESSURE D'UN MEMBRE D'ÉQUIPAGE PENDANT DES OPÉRATIONS D'AMARRAGE**

Traversier roulier *Atlantic Vision*  
Les Méchins (Québec)  
23 mars 2023

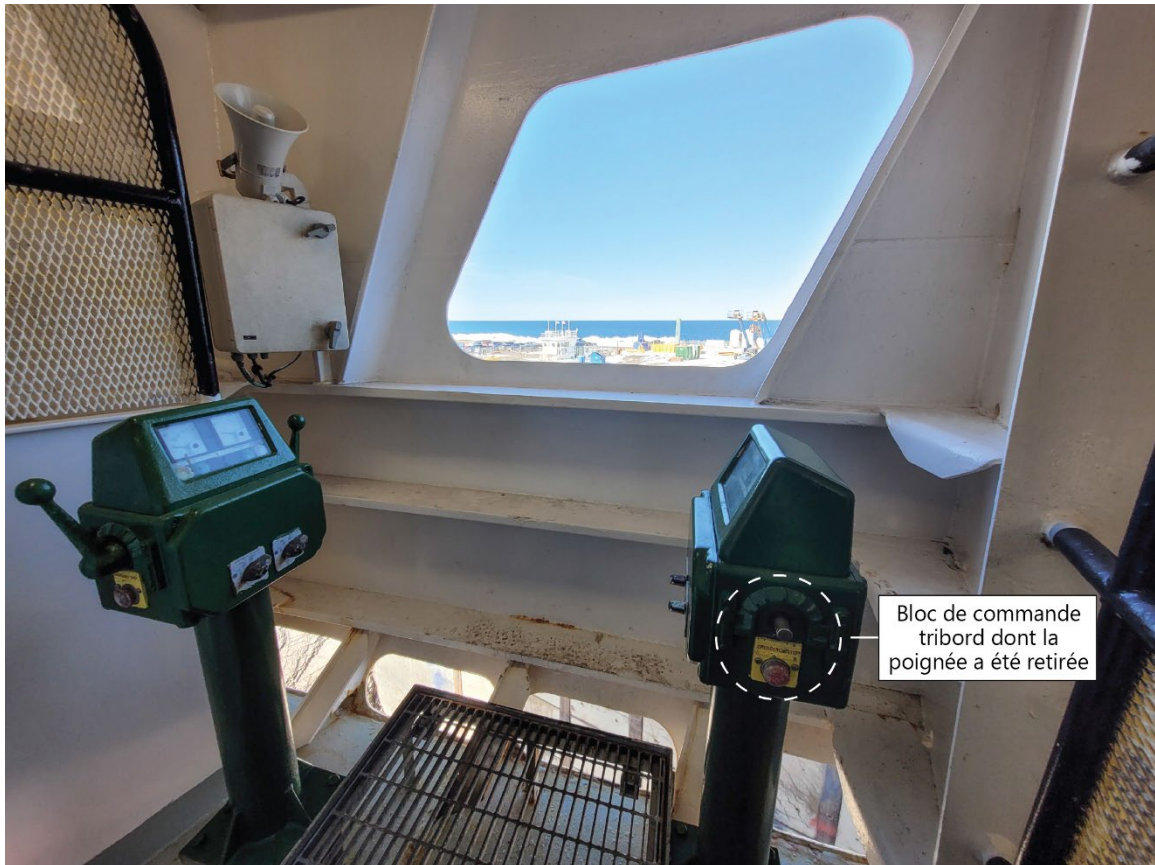
Au moment de l'événement, les commandes tribord du combiné guindeau et treuil d'amarrage tribord ne fonctionnaient qu'à la vitesse la plus lente, et la poignée des commandes avait été enlevée pour empêcher leur utilisation jusqu'à ce que les réparations soient effectuées (figure 5). Les commandes bâbord du combiné guindeau et treuil d'amarrage tribord fonctionnaient encore aux 2 vitesses. En raison de la rampe pour véhicules située au milieu du navire, il n'y avait pas de ligne de vision directe entre ces commandes et le treuil.

Figure 5. Vue du poste de commande tribord montrant les blocs de commande de l'équipement bâbord (à gauche) et de l'équipement tribord (à droite) (Source : BST)

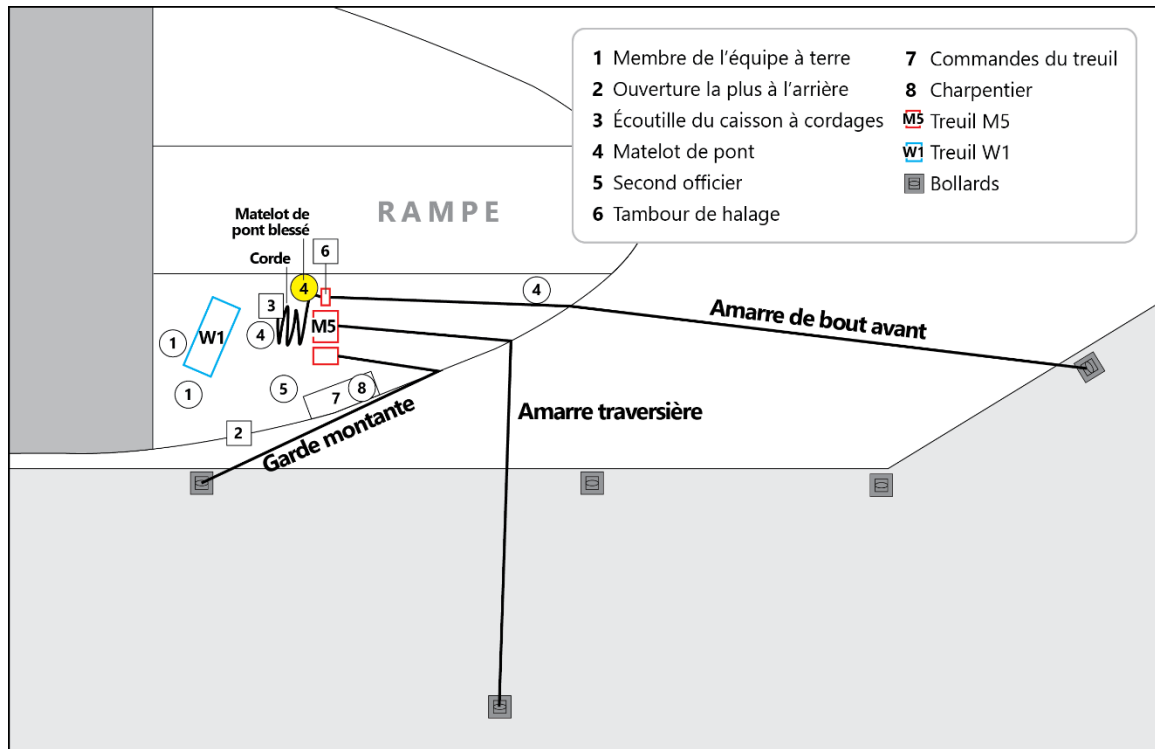
Le second officier est resté à côté du treuil M5 et a commencé à débrayer le tambour retenant la garde montante afin que seules l'amarre traversière et l'amarre de bout avant soient treuillées. Le charpentier était aux commandes du treuil, 1 matelot de pont était à l'avant près du chaumard à rouleaux utilisé par l'amarre de bout avant, 1 matelot de pont s'occupait de l'amarre de bout avant sur le tambour de halage, et 1 matelot de pont lovait le mou de l'amarre de bout avant sur le pont (figure 7). La partie non utilisée de l'amarre de bout avant était rangée dans le caisson à cordages situé sous le pont. Les 2 membres de l'équipe du quai à la station d'amarrage avant se tenaient près du treuil W1 sous des sorties de ventilateur, qui produisaient beaucoup de bruit.

Figure 7. Configuration d'amarrage de l'*Atlantic Vision* le long du quai public et position approximative des personnes à la station d'amarrage avant (Source : BST)

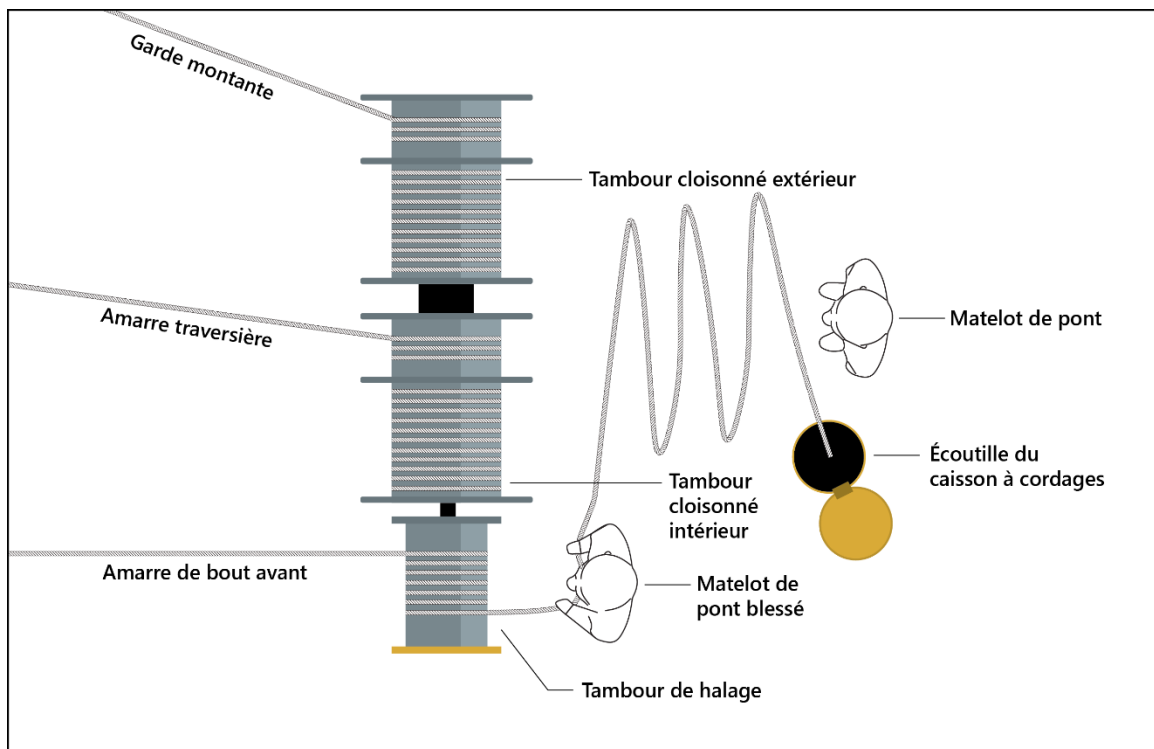
À 15 h 08 min 51 s, l'amarre de bout avant a été tirée rapidement à travers le tambour de halage et a heurté le matelot de pont à la tête, détruisant son casque de protection et le blessant grièvement (figure 8).

Figure 8. Position du matelot de pont blessé par rapport au tambour de halage juste avant l'événement (Source : BST)

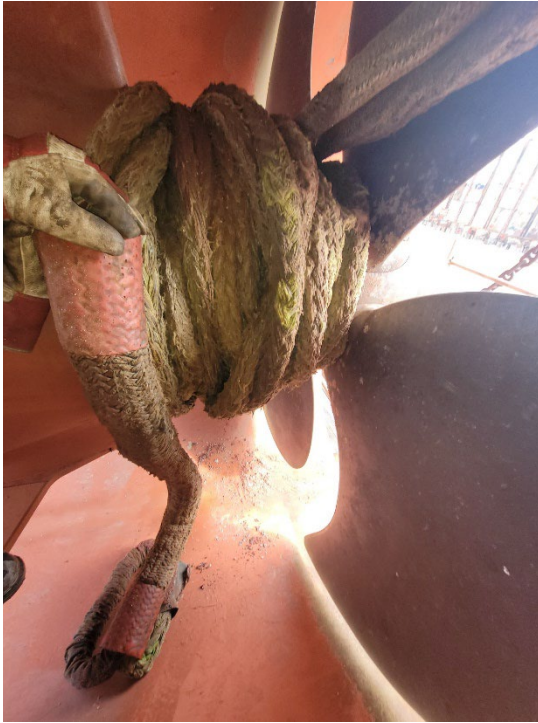
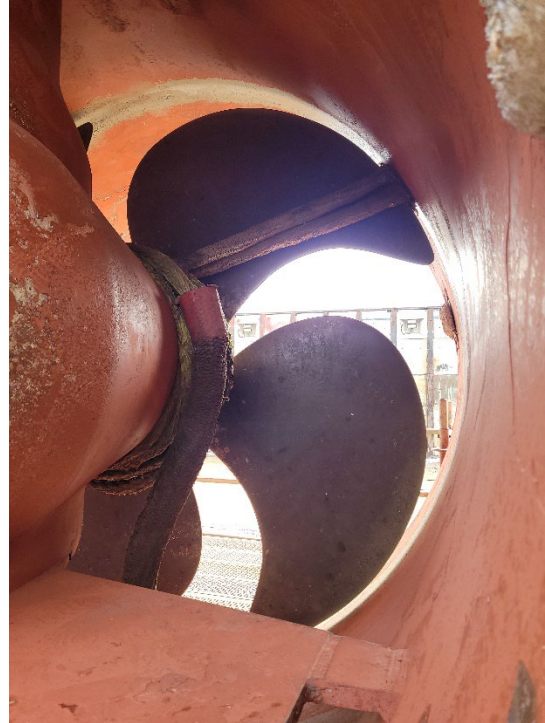
Le propulseur d'étrave avant est devenu inutilisable jusqu'à ce que l'amarre enroulée sur lui soit coupée et enlevée (figures 9 et 10).

Figure 9. Gros plan de l'amarre enroulée sur le propulseur d'étrave (Source : Groupe Océan)

Figure 10. Amarre enroulée sur le propulseur d'étrave (Source : Groupe Océan)

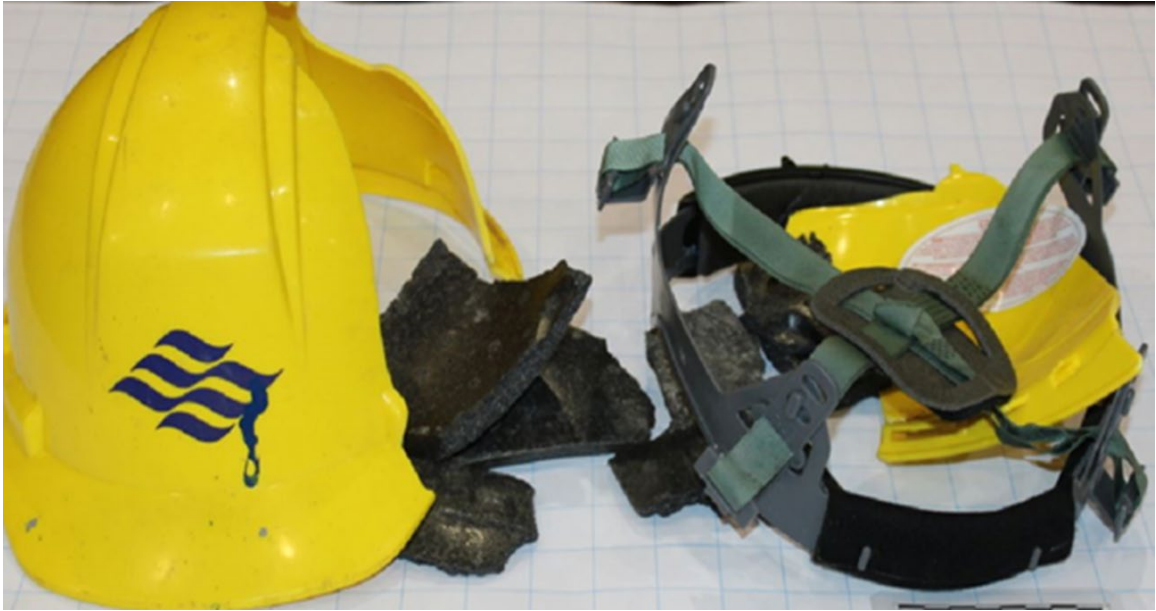
Figure 11. Casque à l'étude (Source : BST)

Le port d'un casque de protection approprié par le membre d'équipage a probablement permis d'éviter une blessure plus grave.
