# RAPPORT D'ENQUÊTE SUR LA SÉCURITÉ DU TRANSPORT FERROVIAIRE R23M0050

## DÉRAILLEMENT DE TRAIN EN VOIE PRINCIPALE

Compagnie des chemins de fer nationaux du Canada  
Train de marchandises L59411-30  
Point milliaire 32,7, subdivision de Sussex  
Près de Dunsinane (Nouveau-Brunswick)  
30 octobre 2023

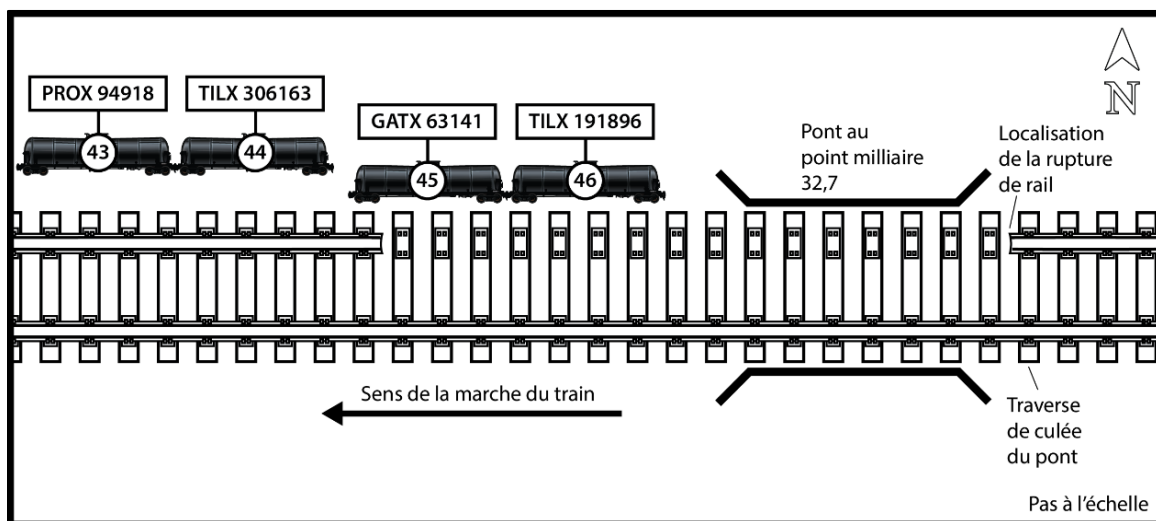
L'examen des lieux a également permis de constater qu'une section du rail nord s'était rompue en plusieurs morceaux du côté est du pont, depuis environ la traverse de culée du pont, là où le rail passait de la plateforme à la structure du pont, jusqu'aux 3 premières traverses du pont. La traverse de culée du pont et les deux 2 dernières traverses de bois de la plateforme, à l'est de la section où le rail s'était rompu, étaient fendues, et les selles de rail s'étaient encastrées dans les traverses de bois.

Figure 2. Schéma du lieu de l'événement (Source : BST)

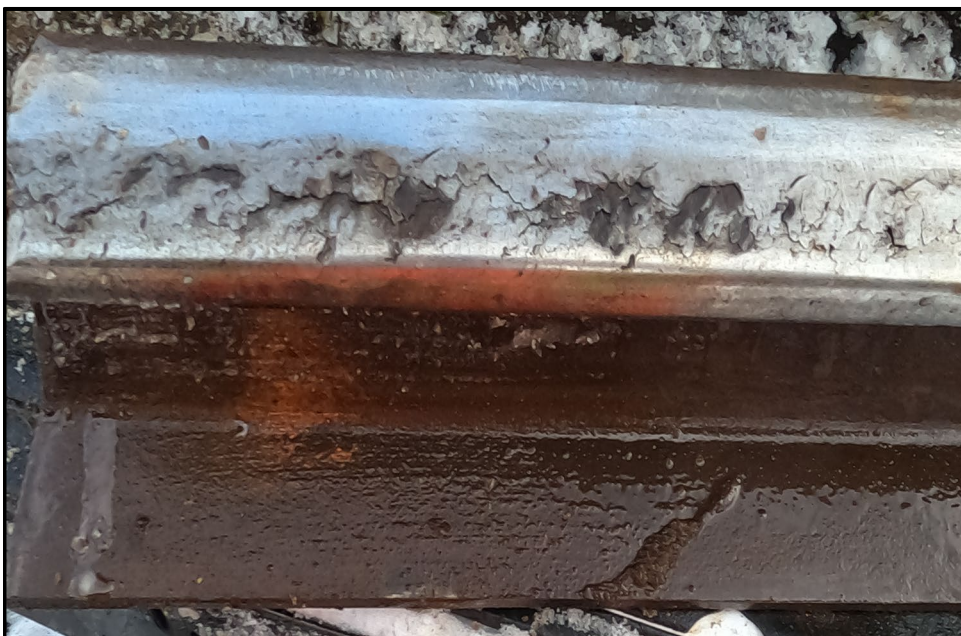
L'observation sur place de l'état du rail a permis de montrer que le rail nord du pont présentait d'importantes criques du champignon sur sa surface de roulement (figure 3).

Figure 3. Rail rompu récupéré, présentant des criques du champignon (Source : BST)

Bien que le meulage du rail ait été effectué dans la subdivision de Sussex 4 mois avant le déraillement, le rail du pont au point milliaire 32,7 n'avait pas fait l'objet d'un meulage. Les criques importantes du champignon n'avaient donc pas été éliminées du rail qui s'est rompu.

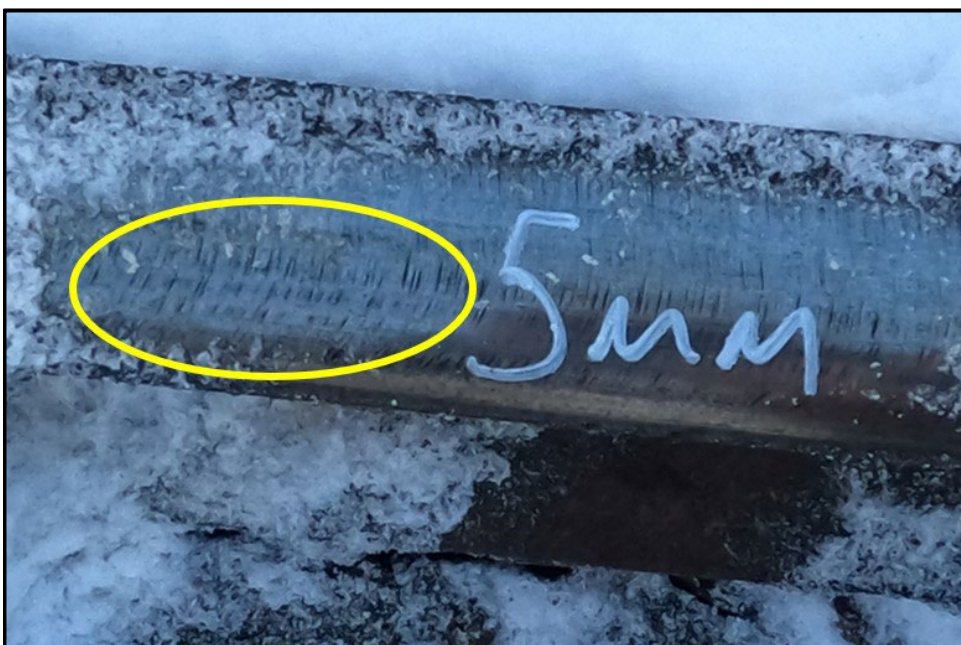
En revanche, le rail nord non endommagé de la plateforme à l'approche du pont présentait une surface de roulement lisse avec des marques correspondant à une activité de meulage récente (figure 4).

Figure 4. Rail nord de la plateforme à l'approche du pont présentant des marques de meulage, encerclées en jaune (Source : BST)

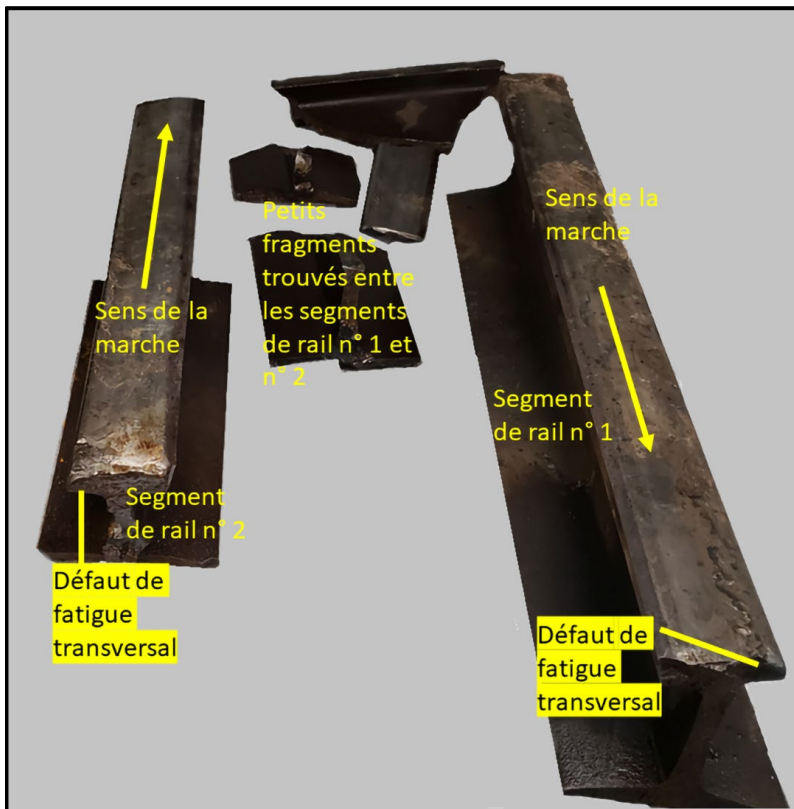
La figure 5 montre les morceaux récupérés du rail nord rompu qui ont été envoyés au Laboratoire d'ingénierie du BST. Le segment étiqueté rail n° 1 correspond à la section est du rail nord autour de la traverse de culée du pont. Le segment étiqueté rail n° 2 correspond à la section ouest du rail nord sur le pont. Les plus petits fragments ont été trouvés entre le rail n° 1 et le rail n° 2.

Figure 5. Segments de rail récupérés sur le lieu de l'événement (Source : BST)

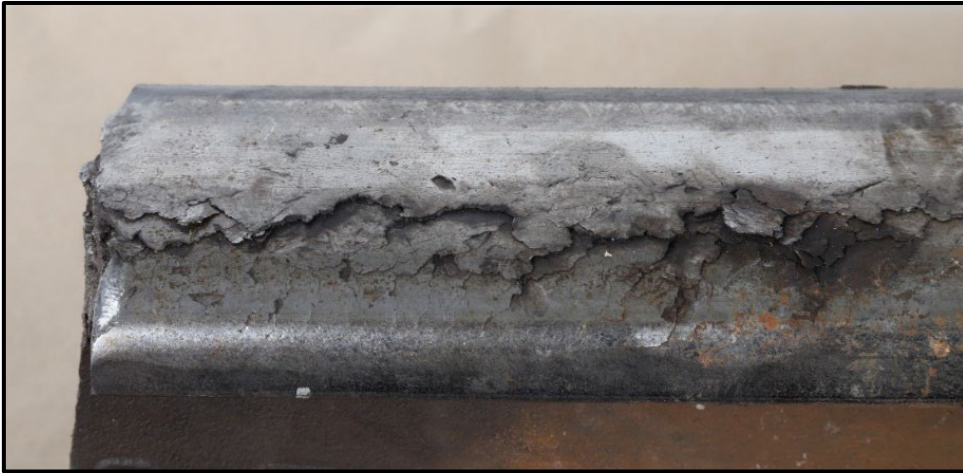
Figure 6. Criques du champignon sur le segment de rail n° 1 (Source : BST)

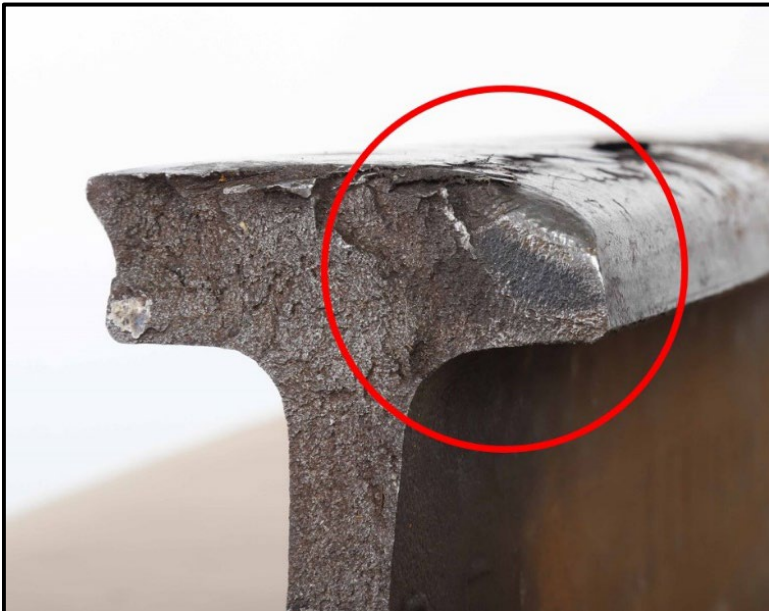
- L'extrémité brisée du segment de rail n° 1 présentait un type de défaut de fatigue transversal (DFT) qui partait du côté supérieur de la face intérieure et s'étendait sur environ 0,5 pouce à travers le champignon du rail (figure 7). Le défaut représentait environ 15 % de la section transversale totale du champignon et résultait sans doute des criques du champignon.

- Les 2 défauts présentaient les caractéristiques et les aspects associés à la fissuration par fatigue.

Figure 7. Fissure de fatigue sur le segment de rail n° 1 (Source : BST)

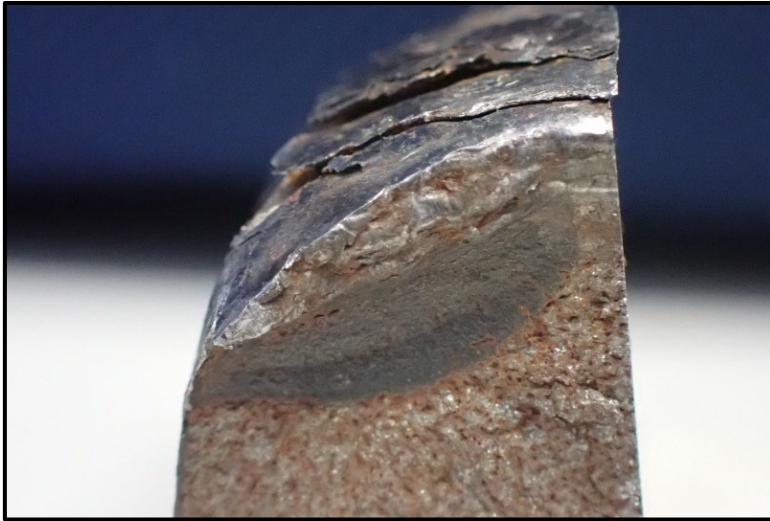
- L'une des extrémités brisées du segment de rail n° 2 présentait également une rupture de fatigue plus petite dans le coin supérieur de la face intérieure du champignon (figure 8).

Figure 8. Fissure de fatigue sur le segment de rail n° 2 (Source : BST)
