RAPPORT D'ENQUÊTE SUR LA SÉCURITÉ DU TRANSPORT AÉRIEN A22Q0025

SORTIE EN BOUT DE PISTE

Skyservice Business Aviation Inc.
Honda Aircraft Company, LLC, HondaJet HA-420, C-FJJT
Aéroport Montréal/St-Hubert (CYHU) (Québec)
7 mars 2022

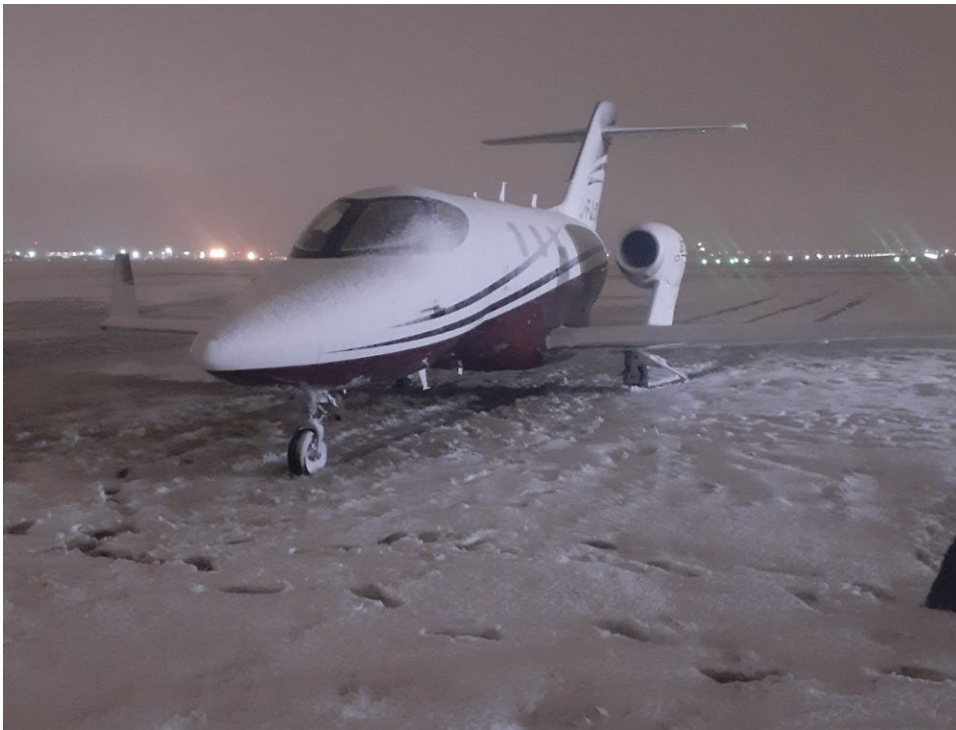
Le 7 mars 2022, l'avion HondaJet HA-420 (immatriculation C-FJTT, numéro de série 42000205) exploité par Skyservice Business Aviation Inc. effectuait un vol depuis l'aéroport de Val-d'Or (Québec) à destination de l'aéroport Montréal/St-Hubert (Québec), avec 2 membres d'équipage de conduite et 4 passagers à bord. Après le poser des roues lors de l'atterrissage sur la piste 06L, l'avion est sorti en bout de piste et s'est immobilisé à environ 700 pieds au-delà de l'extrémité de la piste. Il n'y a eu aucun blessé. L'avion n'a subi aucun dommage.

Figure 1. Avion immobilisé après la sortie de piste (Source : tierce partie, avec autorisation)

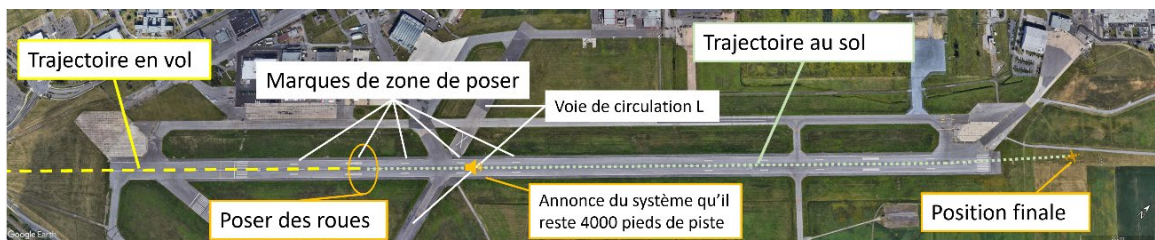
Le seuil de la piste 06L est décalé de 1105 pieds, ce qui laisse une distance d'atterrissage utilisable (LDA) de 6696 pieds. La zone de poser des roues est indiquée par des paires de rectangles blancs de chaque côté des marques d'axe de piste à 492, 984, 1476, 1968 et 2460 pieds (150, 300, 450, 600 et 750 m) du seuil de piste (figure 2).

Figure 2. Image indiquant les marques de zone de poser ainsi que la trajectoire en vol de l'avion (ligne tiretée), le point de poser des roues, l'endroit de l'annonce des 4000 pieds de piste restants, la trajectoire au sol de l'avion (ligne pointillée) et sa position finale (Source : Google Earth, avec annotations du BST)

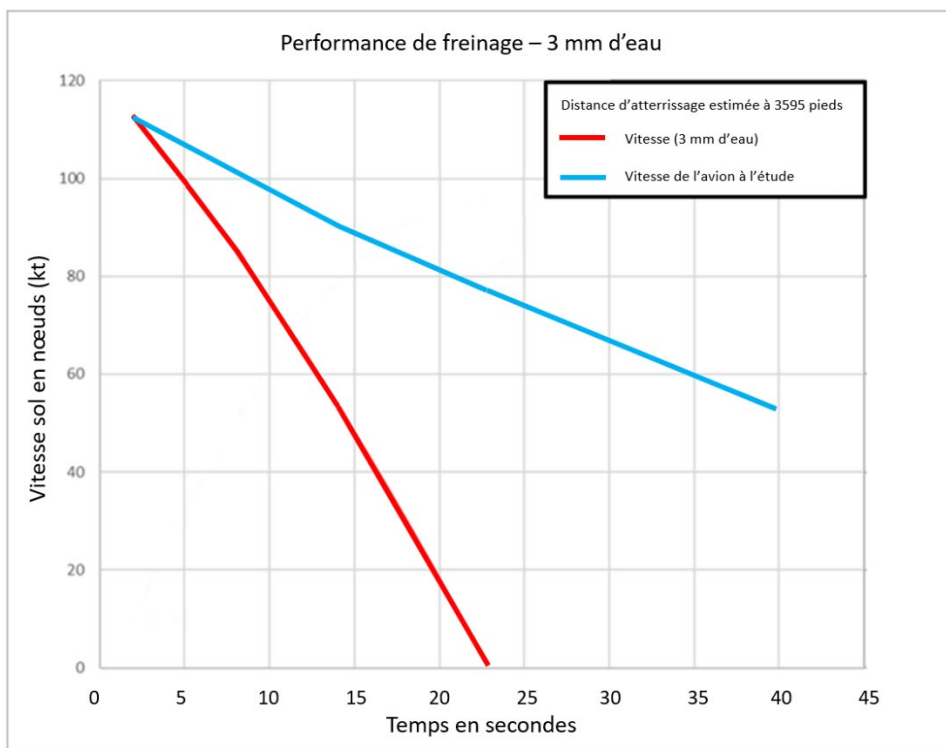
Figure 3. Graphique illustrant la performance de freinage prévue d'un HondaJet sur piste contaminée avec 3 mm d'eau et la performance de freinage de l'avion à l'étude – Scénario 2 (Source : BST)

Ce scénario est représentatif des conditions de piste rapportées peu avant l'événement à l'étude.

Dans les scénarios 2, 3 et 4, il existe une disparité appréciable lorsque l'on compare les résultats simulés au profil de vitesse réelle de l'avion à l'étude. Par conséquent, il est peu probable que les conditions de ces scénarios soient représentatives de celles qui prévalaient au moment de l'événement.

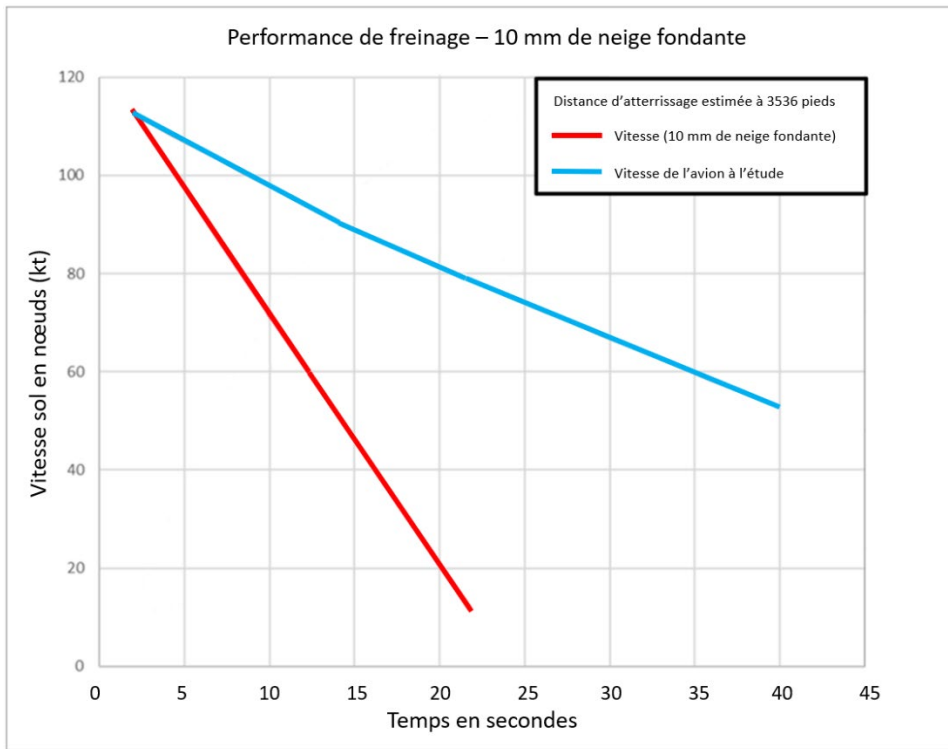
Figure 4. Graphique illustrant la performance de freinage prévue d'un HondaJet sur piste contaminée avec 10 mm de neige fondante et la performance de freinage de l'avion à l'étude – Scénario 3 (Source : BST)

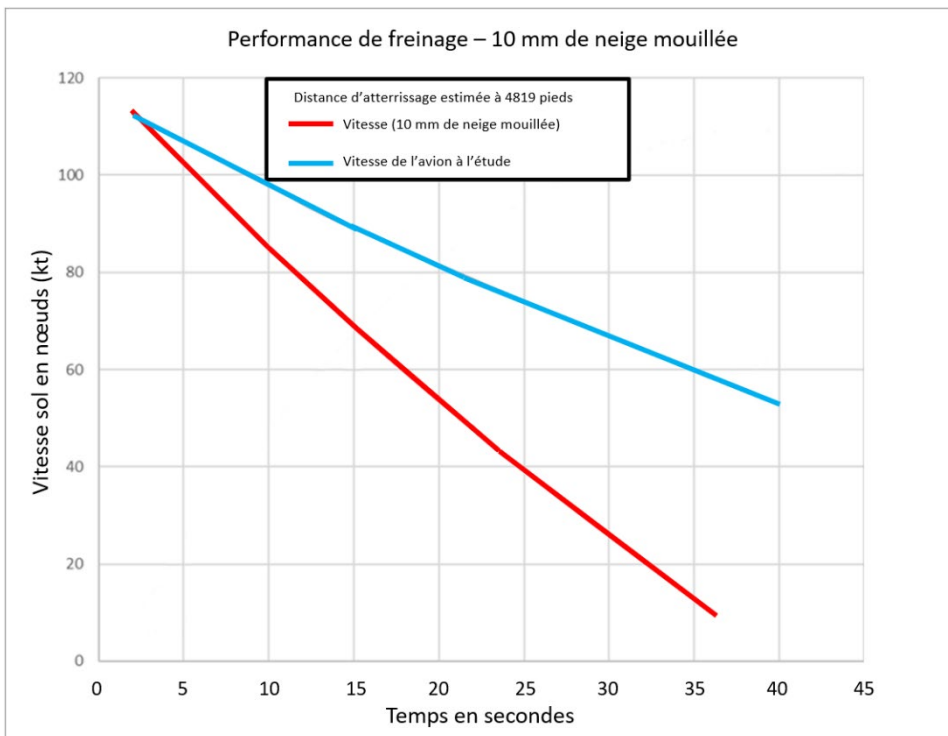
Figure 5. Graphique illustrant la performance de freinage prévue d'un HondaJet sur piste contaminée avec 10 mm de neige mouillée et la performance de freinage de l'avion à l'étude – Scénario 4 (Source : BST)

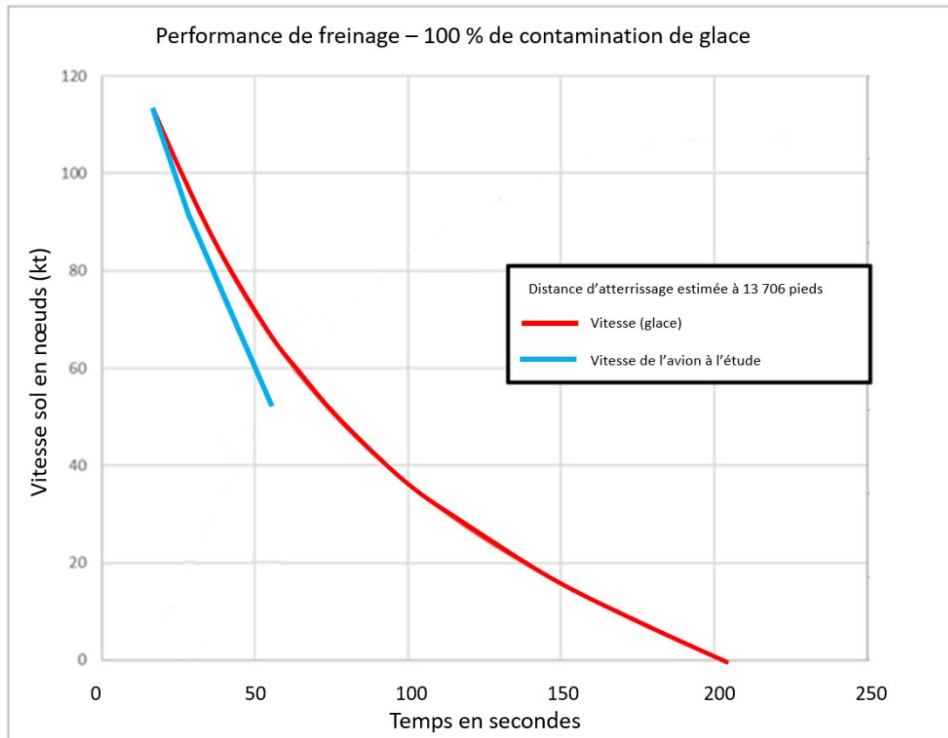
Figure 6. Graphique illustrant la performance de freinage prévue d'un HondaJet sur piste contaminée à 100 % avec de la glace et la performance de freinage de l'avion à l'étude – Scénario 5 (Source : BST)

Il ressort de ces simulations un degré plus élevé de corrélation entre le profil de vitesse réelle de l'atterrissage en question et les résultats simulés du scénario 5 que les résultats des autres scénarios.
