RAPPORT D'ENQUÊTE SUR LA SÉCURITÉ DU TRANSPORT AÉRIEN A23W0096

PERTE DE MAÎTRISE ET COLLISION AVEC UN PLAN D'EAU

Cooking Lake Aviation Academy Inc.
Diamond Aircraft Industries Inc. DA20-C1, C-FRZG
Aérodrome de Cooking Lake (CEZ3) (Alberta), 20 NM E
11 août 2023

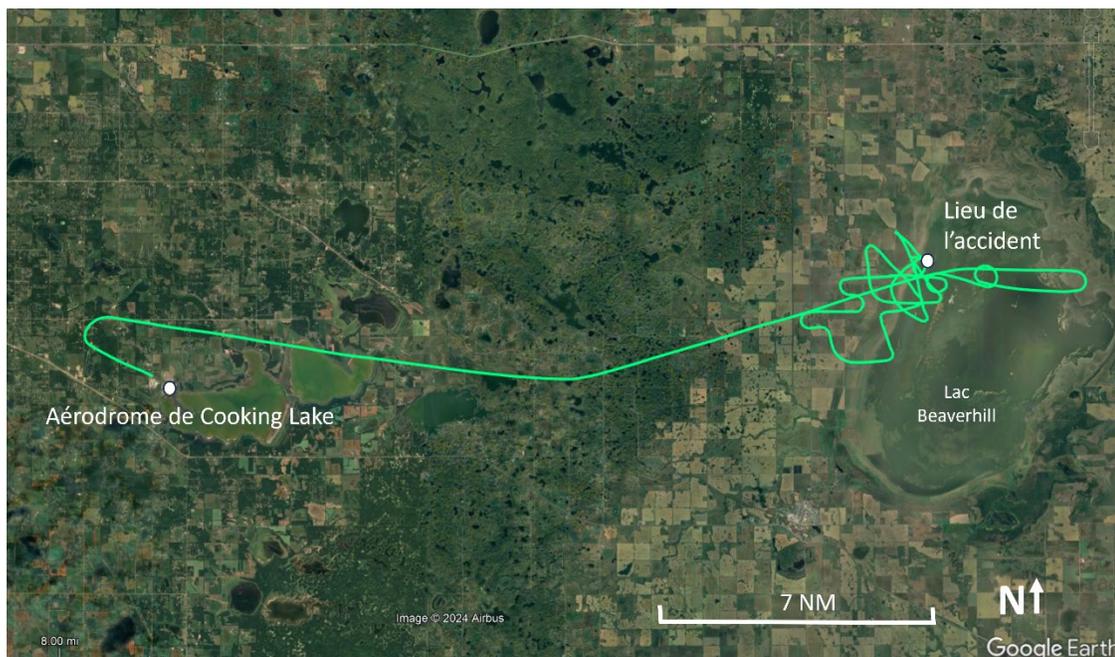
Figure 1. Trajectoire du vol à l'étude et lieu de l'accident (Source : Google Earth, avec annotations du BST)

Après avoir décollé de la piste 28 et dégagé le circuit, l'aéronef a amorcé un virage à droite vers la zone d'entraînement locale, située à proximité du lac Beaverhill (qui se trouve à une altitude topographique de 2194 pieds au-dessus du niveau de la mer [ASL]), à 20 milles marins à l'est de CEZ3.

Pendant les 21 minutes qui ont suivi, l'aéronef a effectué des exercices à haute altitude. À 18 h 05 min 22 s, alors que l'aéronef se trouvait à 5725 pieds ASL, il a amorcé la 1^{re} des 2 manœuvres de vrille. L'aéronef est sorti de la 1^{re} vrille à 18 h 05 min 37 s, à une altitude de 4150 pieds ASL, avec une perte de 1575 pieds. Au cours des 36 secondes qui ont suivi, l'aéronef est monté jusqu'à une altitude de 4725 pieds ASL en suivant une trajectoire de 132° magnétiques.

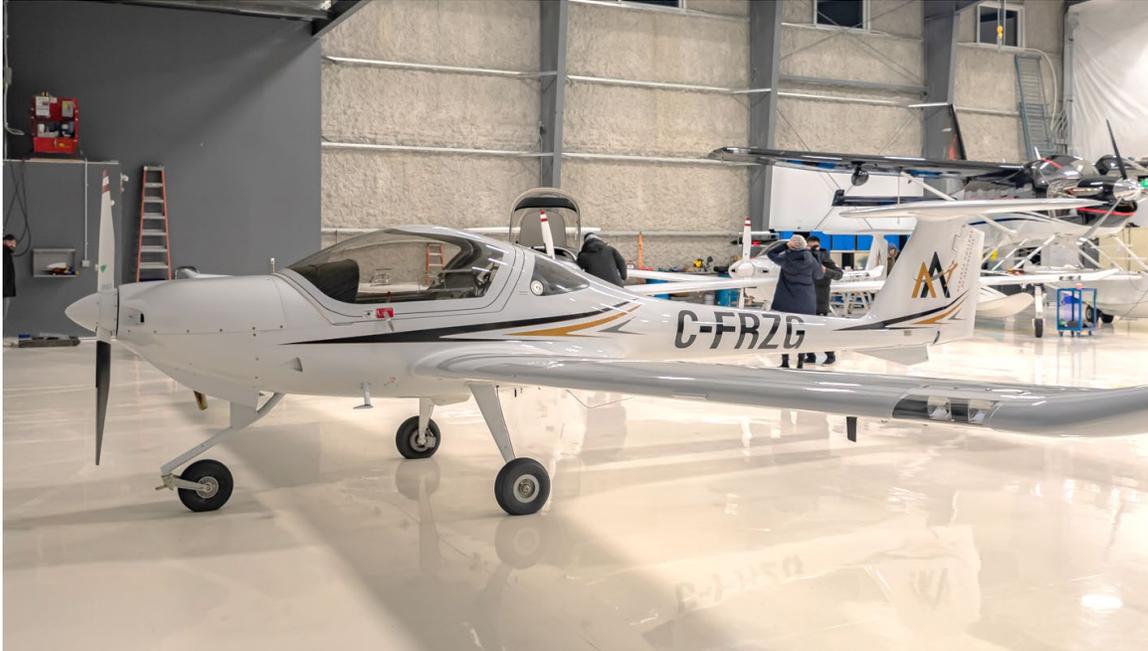
Figure 3. Aéronef à l'étude (Source : Cooking Lake Aviation Academy Inc.)

Le Diamond DA20-C1 est un aéronef monomoteur à ailes basses (figure 3) utilisé principalement pour l'entraînement.

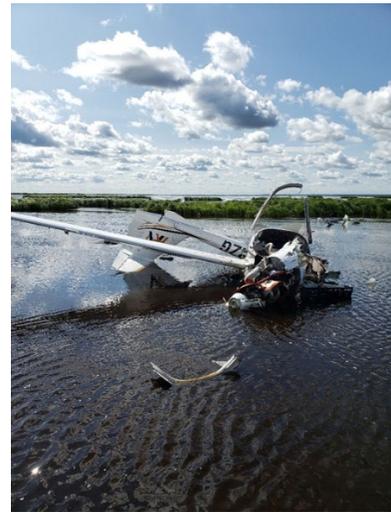
Figure 4. Lieu de l'accident, vue vers le sud (Source : BST)

L'aéronef a percuté le sol dans une assiette en piqué d'environ 60° avec l'aile gauche abaissée. Les marques au sol et la position de l'épave indiquent que l'aéronef était en rotation vers la gauche. Ceci concorde avec une vrille vers la gauche au moment de l'impact.

Lors de l'impact, les 2 jambes du train d'atterrissage principal se sont affaissées directement sous les ailes et le train avant s'est affaissé sous le capot du moteur. L'aile droite est demeurée intacte (figure 4).

L'aile gauche a été arrachée du fuselage, mais les tiges-poussoirs actionnant les ailerons sont demeurées attachées à la cabine. La queue de l'aéronef s'est rompue tout juste derrière la cabine, mais les câbles de commande de gouverne de direction sont restés attachés au fuselage avant.

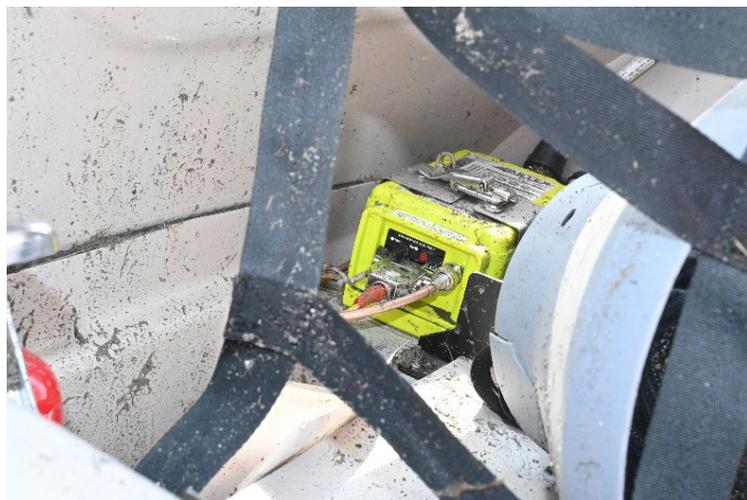
Figure 5. L'installation de l'ARTEX ELT 1000 de l'aéronef à l'étude, vue vers l'arrière du côté droit de la soute à bagages, derrière le siège droit (Source : BST)

L'ELT et son support étaient installés sur le côté arrière droit de la soute à bagages, située derrière les sièges et au-dessus du réservoir de carburant (figure 5).

position, a été retrouvée sur son support avec le faisceau de câbles et le câble d'antenne attachés. Le commutateur de l'ELT était en position « ARM ». Bien que l'aéronef se soit immobilisé dans des eaux peu profondes, l'ELT et ses câbles n'étaient pas submergés.

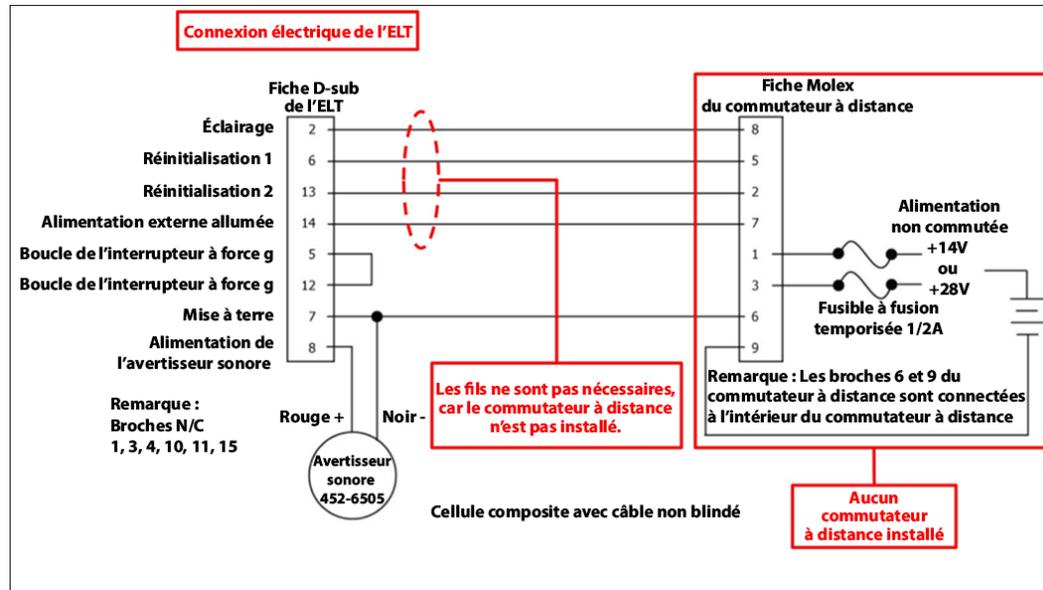
L'ELT peut être activée manuellement en plaçant le commutateur en position « ON ». Cela force l'ELT à s'activer, que la boucle de l'interrupteur à force g soit en place ou non.

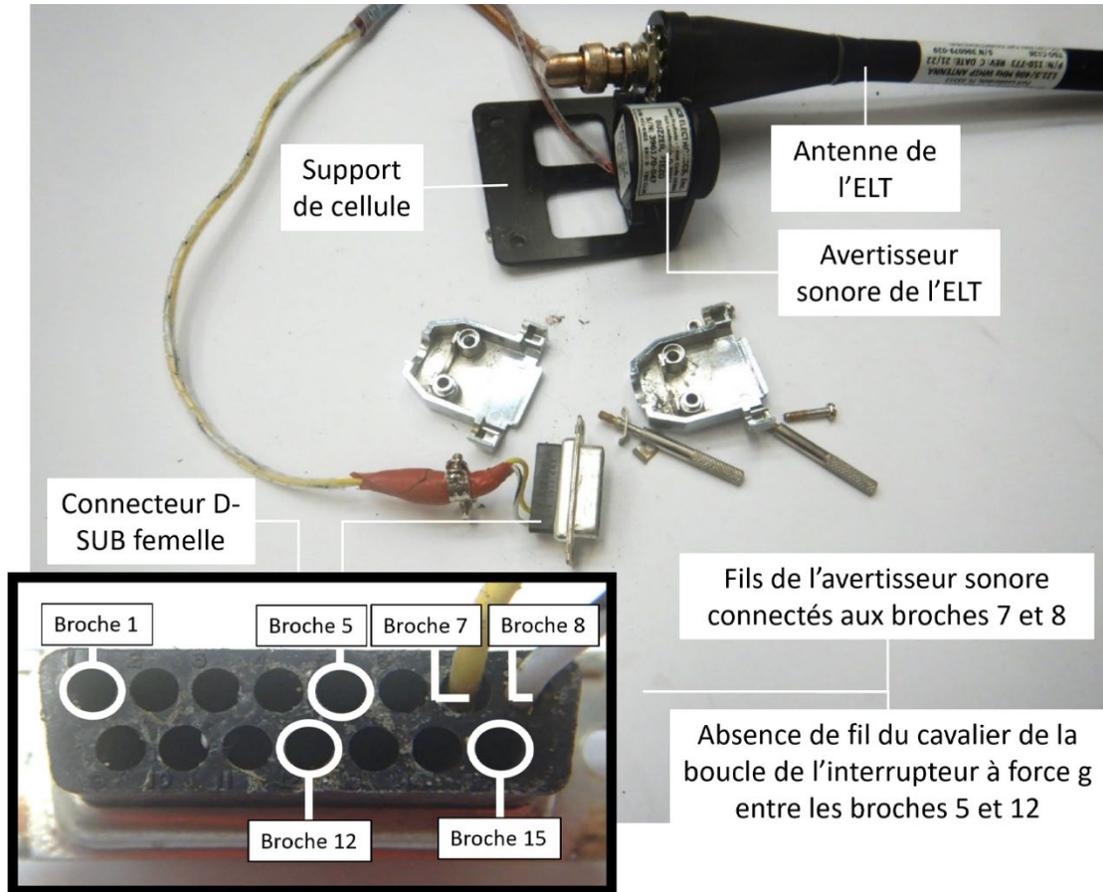
Le connecteur D-SUB à 15 broches a été démonté et son examen a révélé que l'avionneur n'avait pas installé la boucle de l'interrupteur à force g (figure 7).

Une boucle d'interrupteur à force g fabriquée en laboratoire a été installée entre la broche 5 et la broche 12 à l'arrière du connecteur D-SUB et l'auto-essai a été relancé. L'ELT a émis une impulsion pendant 2 secondes, ce qui indiquait que le système était « OK ». L'avertisseur sonore ne s'est pas activé.

De plus, l'enquête a permis de déterminer que le câblage de l'avertisseur sonore de l'ELT avait été mal installé. Le câblage de l'avertisseur était inversé et n'était pas connecté aux broches comme le montrent les dessins d'installation.

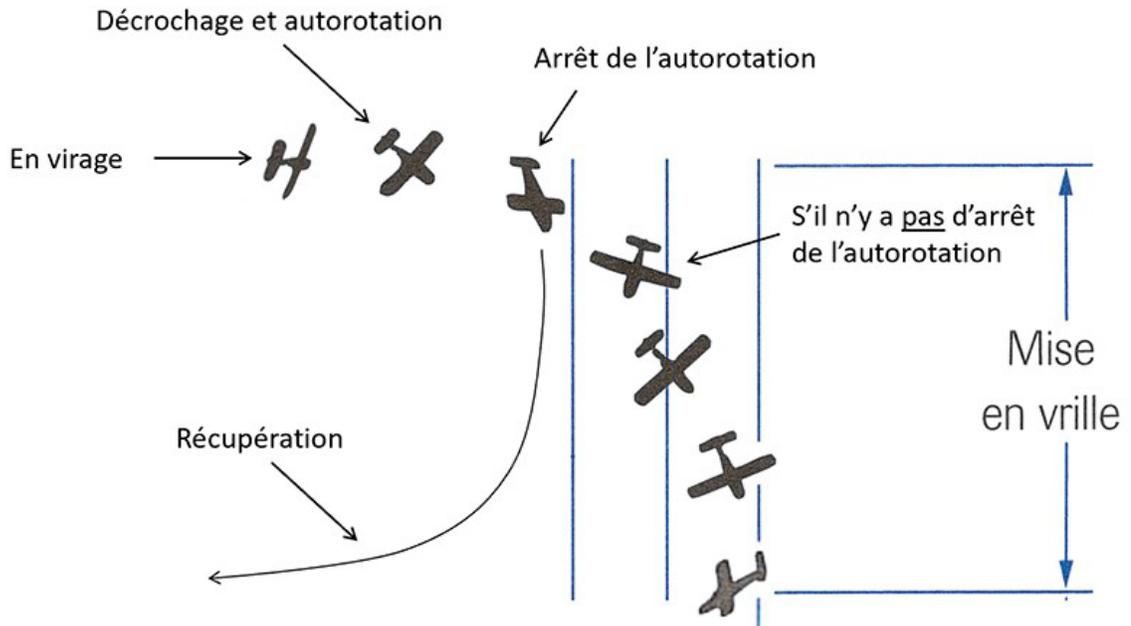
Figure 8. Illustration d'une mise en vrille (Source : BST, d'après Transports Canada, TP 1102, *Manuel de pilotage*, 4^e édition [révisé en 2004], figure 2-31)

phase de mise en vrille, la trajectoire de vol passe de l'horizontale à la verticale¹⁴. Si la rotation se poursuit, l'aéronef pourrait se stabiliser en vrille et suivre une trajectoire hélicoïdale ou en tire-bouchon vers le bas (figure 8). Les caractéristiques de la mise en vrille d'un aéronef peuvent être influencées par le centre de gravité de l'aéronef¹⁵. Plus le centre de gravité se situe vers l'arrière, plus la vrille est plate. Selon les calculs, le centre de gravité de l'aéronef à l'étude se trouvait vers l'avant des limites prescrites de masse et de centrage.
