RAPPORT D'ENQUÊTE SUR LA SÉCURITÉ DU TRANSPORT AÉRIEN A24A0046

COLLISION AVEC LE RELIEF

Immatriculation privée
Earthstar Aircraft eGull (ultra-léger de base), C-IRAY
Aéroparc de Weyman (CCG3) (Nouveau-Brunswick), 1,25 NM SE
19 juillet 2024

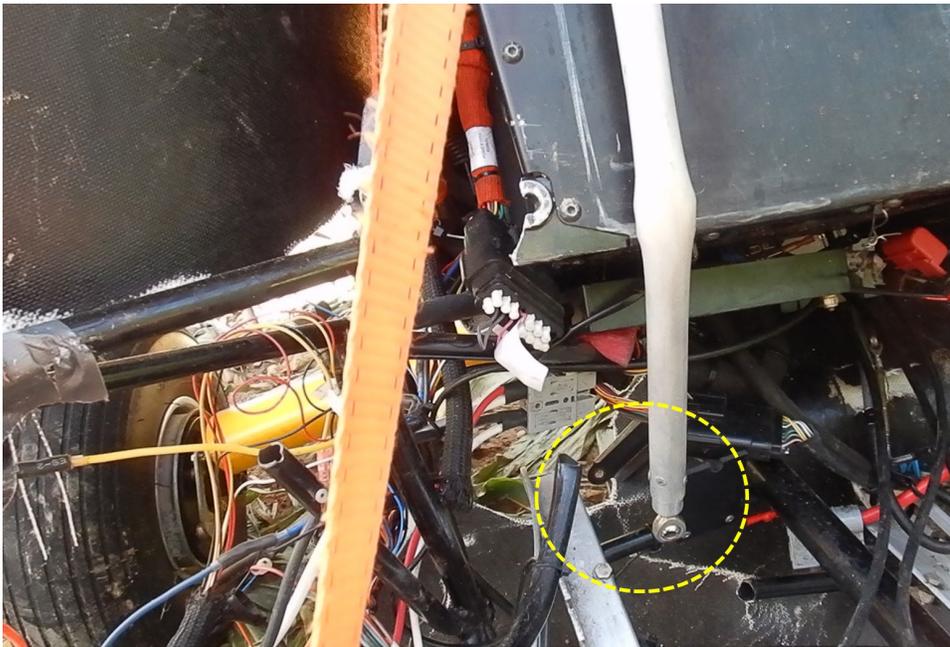
L'aéronef a percuté le relief dans une assiette en piqué prononcée. La partie avant de l'aéronef a été écrasée à partir du bord d'attaque des ailes. L'impact n'offrait aucune chance de survie.

Lors de l'examen de l'épave, on a découvert qu'il manquait des pièces au point d'attache entre le levier coudé du manche de commande et l'embout inférieur de la bielle du tube de va-et-vient de l'aileron (figure 2). Un boulon avec le bon diamètre et la bonne longueur a été trouvé dans l'épave; toutefois, l'écrou correspondant n'a pas été trouvé. Ni le boulon ni le trou de fixation du levier coudé ne présentaient de déformation, et l'embout de la bielle du tube de va-et-vient de l'aileron n'avait subi aucun dommage, ce qui indique que le boulon est probablement tombé avant que l'aéronef percute le sol. Le tube de va-et-vient déconnecté de l'aileron aurait rendu impossible la commande de celui-ci, ce qui aurait rendu la maîtrise de l'aéronef difficile.

Figure 2. Épave, avec l'embout de la bielle du tube de va-et-vient et le levier coudé du manche de commande encerclés (Source : BST)

Puisque la conception, la construction et la maintenance des ultra-légers ne sont pas réglementées, il est important que les propriétaires d'aéronefs comprennent qu'ils doivent veiller à ce que leurs aéronefs soient construits et entretenus pour la sécurité continue du vol.
