RAPPORT D'ENQUÊTE SUR LA SÉCURITÉ DU TRANSPORT FERROVIAIRE R22C0065

DÉTAILLEMENT EN VOIE PRINCIPALE

Compagnie de chemin de fer Canadien Pacifique
Train 301-222
Point milliaire 97,4, subdivision de Brooks
Près de Bassano (Alberta)
13 juillet 2022

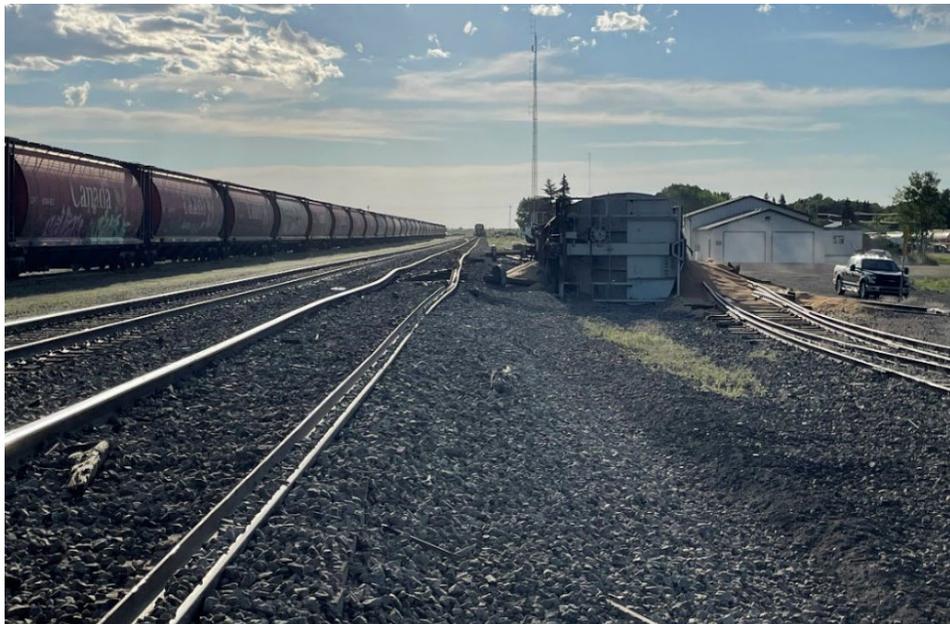
qui était séparé des autres wagons (figure 2). À proximité de ce wagon, le rail sud était resté sur son patin, mais était tordu; le rail nord était renversé vers le nord.

Figure 2. Vue du côté nord de la voie principale, en direction ouest, montrant le 2^e wagon déraillé renversé sur le flanc et, plus loin, le 1^{er} wagon déraillé, qui est resté sur ses roues et attelé à la partie avant du train (Source : Chemin de fer Canadien Pacifique)

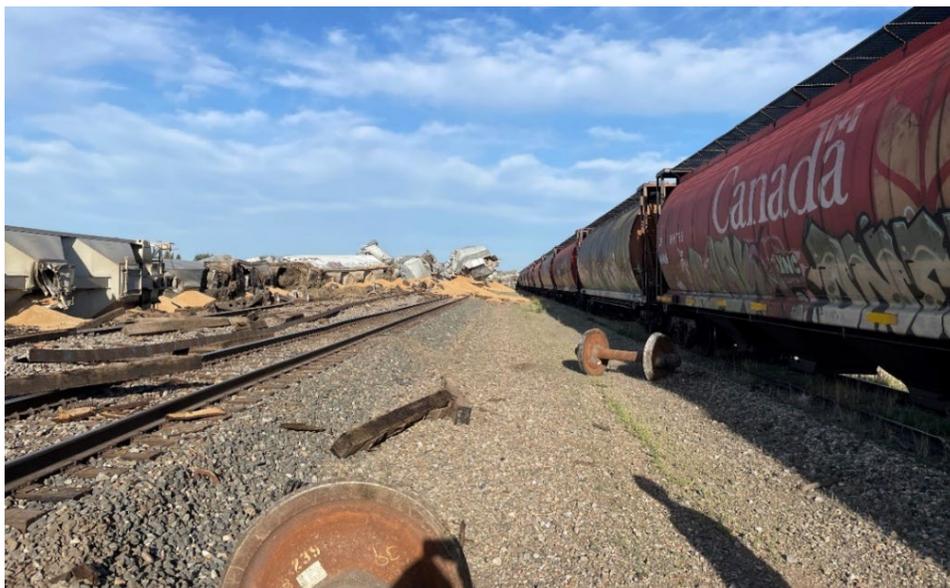
Figure 3. Vue du côté sud de la voie principale, en direction est, montrant plusieurs empilements de wagons déraillés (Source : Chemin de fer Canadien Pacifique)

Certains des wagons du 2^e empilement s'étaient immobilisés contre une rame de wagons de la voie de triage adjacente et avaient été endommagés.

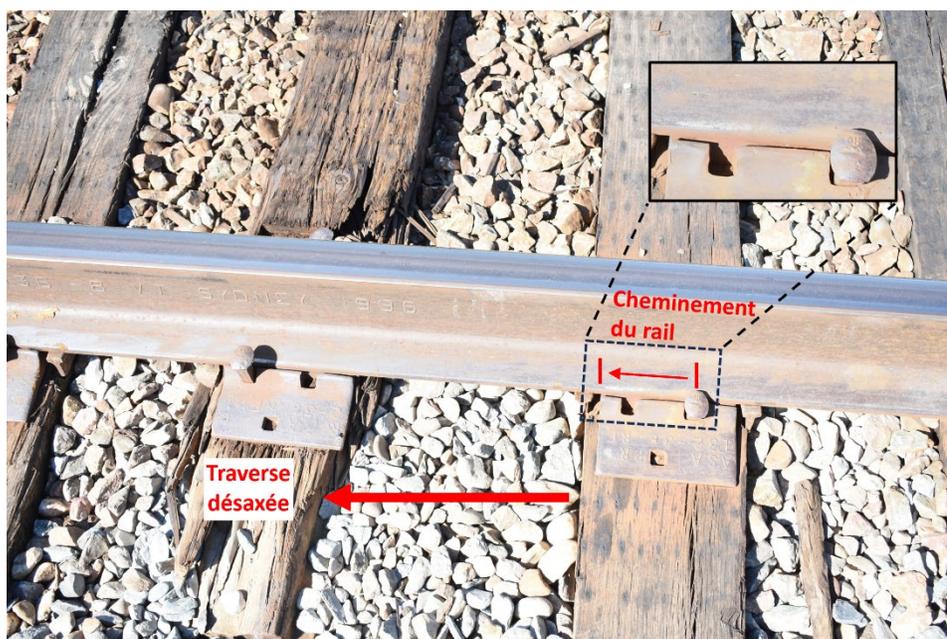
- du ballast en pierre concassée qui était contaminé et usé, avec des pierres arrondies et des morceaux de ballast dégradés;
- des traverses désaxées, usées et entaillées par une selle;
- des mouvements de la base du rail (cheminement des rails)⁵ à travers les anticheminants et les crampons;
- des crampons soulevés;
- des anticheminants manquants ou lâches.

Figure 4. État de la voie principale immédiatement à l'est du déraillement, montrant le rail sud avec des crampons soulevés, des traverses usées, une traverse désaxée et un cheminement des rails (Source : BST)

Au moment de l'examen des lieux par le BST, le personnel du CP s'affairait à remplacer les anticheminants manquants, à repositionner les anticheminants qui auraient pu se déplacer et à poser 4 anticheminants⁶ à chaque traverse entre l'aiguillage est de Bassano et la voie principale qui avait été reconstruite après l'événement.

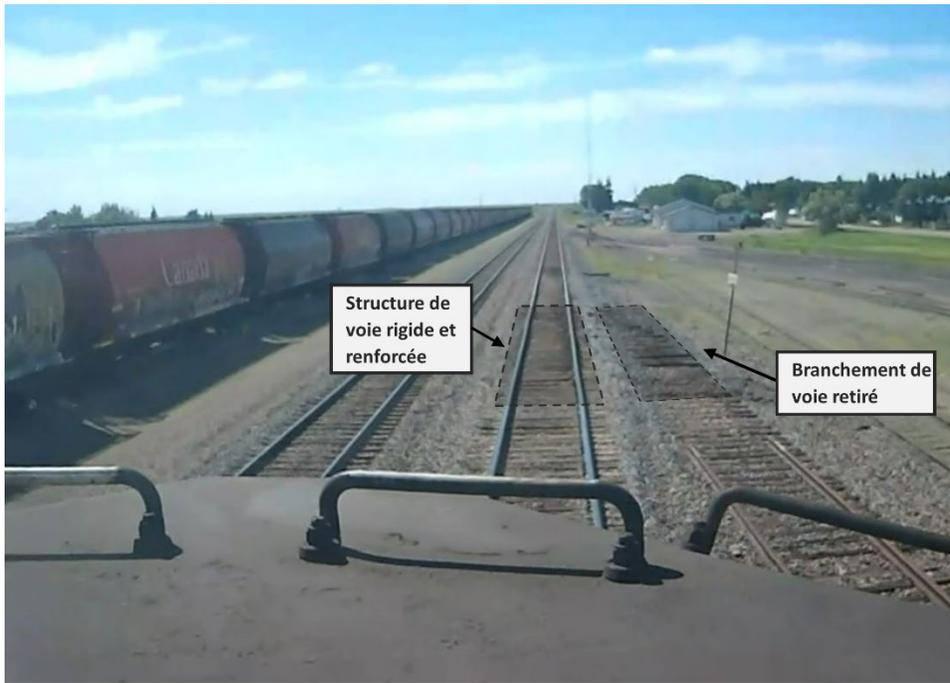
Figure 5. Vue de l'endroit où le branchement de voie a été retiré au point milliaire 97,48, à partir de la locomotive de tête du train (Source : Canadien Pacifique, avec annotations du BST)
