RAPPORT D'ENQUÊTE SUR LA SÉCURITÉ DU TRANSPORT AÉRIEN A24W0086

COLLISION EN VOL

L R Helicopters Inc.
Bell Helicopter Company, a division of Textron Inc., 212 (hélicoptère), C-FTLR
et
Namao Flying Club
Cessna 172M, C-GJIL
Aéroport Edmonton/Villeneuve (CZVL) (Alberta), 13 NM NW
9 juillet 2024

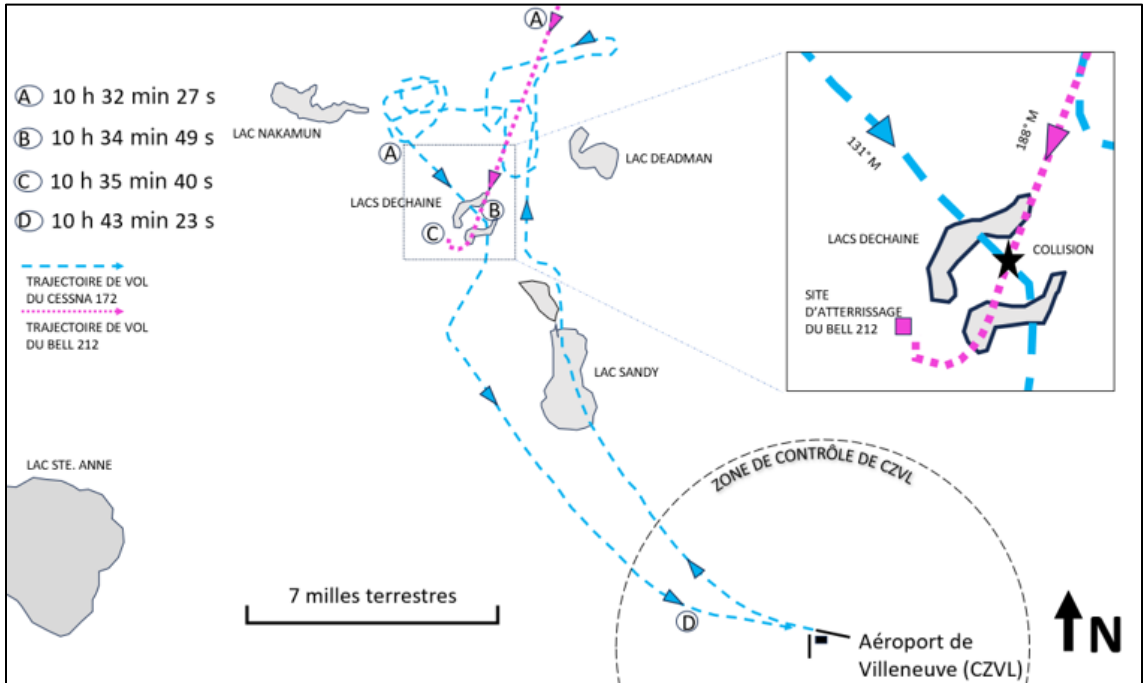
Calling Lake (CFK4) (Alberta), pour faire le plein de carburant à 9 h 22. À 9 h 45, il a ensuite repris son vol vers le sud-sud-ouest en direction de CYRM à une altitude moyenne de 3000 pieds au-dessus du niveau de la mer (ASL). Quelque temps après 10 h, le pilote du Bell 212 a fait un compte rendu de position sur la fréquence 126,7 MHz³; aucune réponse d'autres aéronefs n'a été entendue. À 10 h 31, le pilote est monté à 3300 pieds ASL pour maintenir une hauteur d'environ 1000 pieds au-dessus du sol (AGL) et se trouvait à 9 milles marins au nord du lac Sandy (Alberta), dans un espace aérien non contrôlé de classe G (figure 1).

À 10 h 33 min 34 s, le Cessna 172 s'est mis en palier à 3500 pieds ASL⁵ (1200 pieds AGL) sur une trajectoire sud-est en direction de CZVL après avoir pris de l'altitude au terme d'une simulation d'atterrissage forcé. À 10 h 34 min 49 s, le Bell 212 était à 3500 pieds ASL sur une trajectoire de 188° magnétiques (M) et à une vitesse sol de 114 nœuds lorsque les 2 aéronefs sont entrés en collision. Au moment de la collision, le Cessna 172 se trouvait sur une trajectoire de 131°M et à une vitesse sol de 80 nœuds (figure 1, image en médaillon).

Figure 1. Carte montrant les trajectoires de vol du Cessna 172 (ligne bleue tiretée) et du Bell 212 (ligne magenta pointillée), avec une vue rapprochée du lieu de la collision en médaillon (Source de l'image principale et de l'image en médaillon : BST)

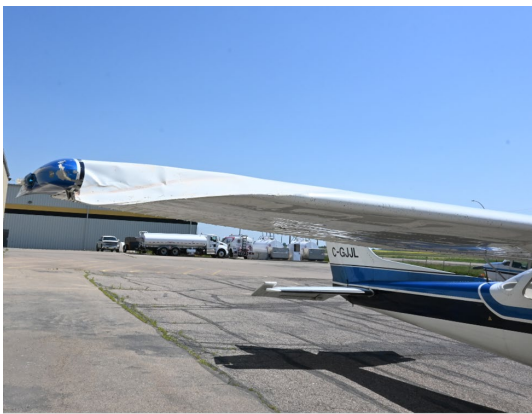
Le bord d'attaque de l'extrémité de l'aile droite du Cessna 172 (figure 2) et le sabot de queue du Bell 212 (figure 3) sont entrés en contact. Les 2 pilotes du Cessna 172 ont vu le Bell 212 passer de leur gauche à leur droite quelques instants avant l'impact. L'instructeur a réagi en mettant l'aéronef en piqué. Le pilote du Bell 212 n'a pas vu le Cessna 172.

Figure 2. Dommages à l'extrémité de l'aile droite du Cessna 172 (Source : BST)

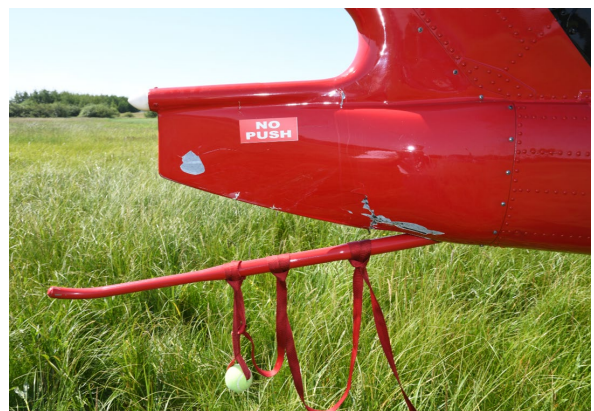
Figure 3. Dommages à la zone du sabot de queue du Bell 212 (Source : BST)

Le pilote du Bell 212 a ressenti l'impact et le mouvement de lacet qui en a résulté. Il ne savait pas qu'il était entré en collision avec un autre aéronef, mais il a senti qu'il y avait un problème mécanique avec l'hélicoptère et a immédiatement entamé un atterrissage de précaution, lancé un appel Mayday sur la fréquence 126,7 MHz et atterri dans un champ environ 1 minute après la collision.

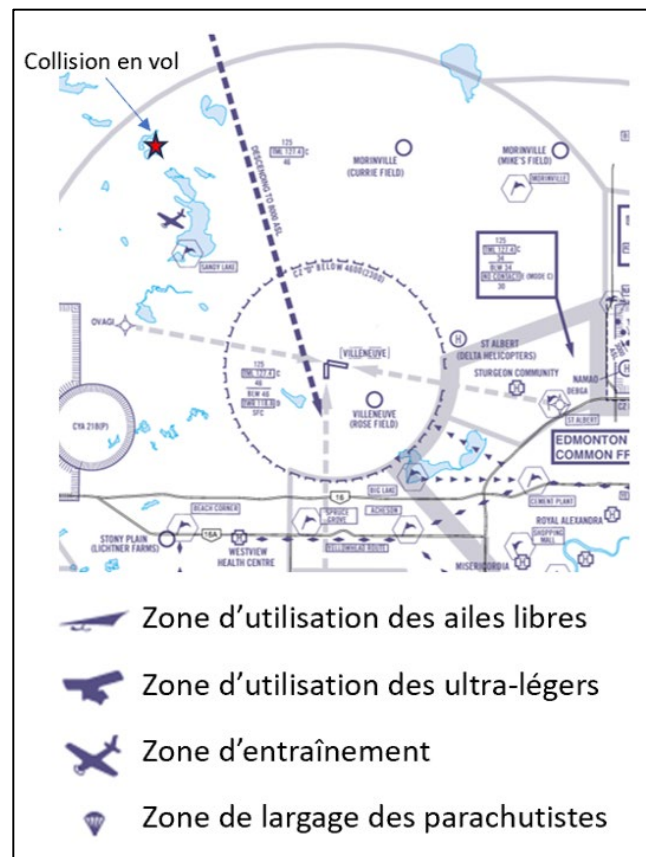
Divers symboles sont utilisés sur les cartes afin de représenter les zones d'intérêt pour les pilotes. La zone d'entraînement située près du lac Sandy était représentée au verso de la carte de région terminale VFR (VTA) d'Edmonton (figure 4). Le verso de la VTA fournit des renseignements supplémentaires aux pilotes lorsqu'ils volent dans la région d'Edmonton.

La zone d'entraînement située près du lac Sandy n'était pas représentée sur le recto de la VTA (le côté présentant une carte), ni sur la carte de navigation VFR d'Edmonton, ni sur la carte de procédures terminales VFR du *Supplément de vol – Canada* d'Edmonton.

grande partie des demandes des clients, qu'il s'agisse des demandes d'utilisateurs externes ou de celles du personnel à l'interne. Dans le cas du symbole de la zone d'entraînement du lac Sandy, c'est le personnel d'exploitation de NAV CANADA qui en avait fait la demande, et le symbole avait été ajouté à la VTA d'Edmonton, mais au verso seulement.

Figure 4. Verso de la carte de région terminale pour les règles de vol à vue d'Edmonton montrant le symbole de la zone d'entraînement près du lieu de la collision en vol (Source : NAV CANADA, avec annotations du BST)
