RAPPORT D'ENQUÊTE SUR LA SÉCURITÉ DU TRANSPORT AÉRIEN A23W0096

PERTE DE MAÎTRISE ET COLLISION AVEC UN PLAN D'EAU

Cooking Lake Aviation Academy Inc.
Diamond Aircraft Industries Inc. DA20-C1, C-FRZG
Aérodrome de Cooking Lake (CEZ3) (Alberta), 20 NM E
11 août 2023

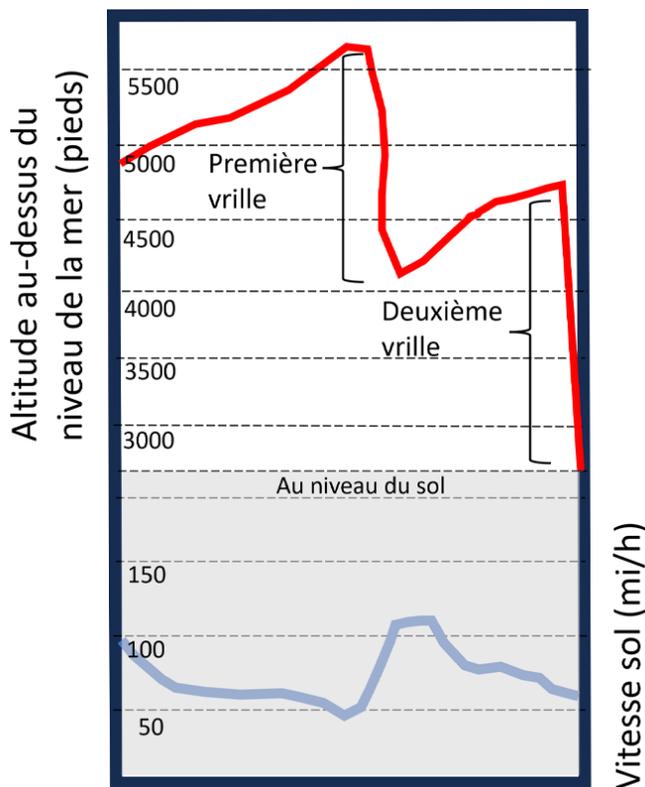
Figure 2. Graphiques montrant la relation entre l'altitude de l'aéronef à l'étude et la vitesse sol pendant les 2 vrilles
(Source : BST)

À 18 h 06 min 13 s, l'aéronef a amorcé la 2^e vrille à 4725 pieds ASL, soit 2531 pieds au-dessus du sol (AGL) (figure 2). L'aéronef a continué à vriller jusqu'à sa collision avec la surface du lac Beaverhill à 18 h 06 min 43 s. Il n'y a eu aucun incendie après l'impact.

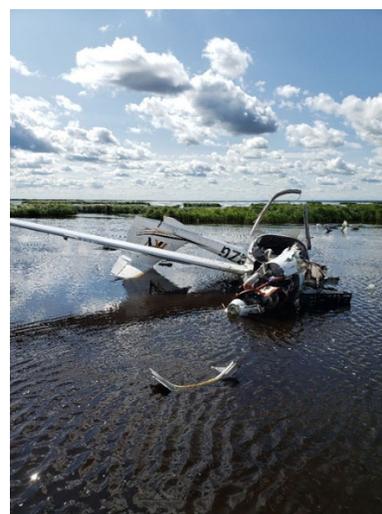
Figure 4. Lieu de l'accident, vue vers le sud (Source : BST)

L'aéronef a percuté le sol dans une assiette en piqué d'environ 60° avec l'aile gauche abaissée. Les marques au sol et la position de l'épave indiquent que l'aéronef était en rotation vers la gauche. Ceci concorde avec une vrille vers la gauche au moment de l'impact.

Lors de l'impact, les 2 jambes du train d'atterrissage principal se sont affaissées directement sous les ailes et le train avant s'est affaissé sous le capot du moteur. L'aile droite est demeurée intacte (figure 4).

Le réservoir de carburant, situé dans le fuselage, derrière le poste de pilotage, s'est rompu lors de l'accident pendant la désintégration du poste de pilotage de l'aéronef. Les 16 gallons US environ de carburant qui restaient dans le réservoir au moment de l'impact se sont déversés sur le lieu de l'accident. Tous les composants de l'aéronef ont été retrouvés sur le lieu de l'accident.

L'aile gauche a été arrachée du fuselage, mais les tiges-poussoirs actionnant les ailerons sont demeurées attachées à la cabine. La queue de l'aéronef s'est rompue tout juste derrière la cabine, mais les câbles de commande de gouverne de direction sont restés attachés au fuselage avant.

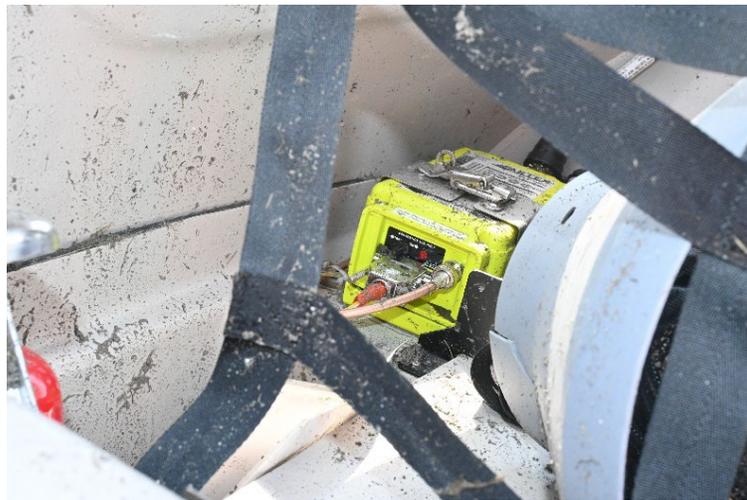
Figure 5. L'installation de l'ARTEX ELT 1000 de l'aéronef à l'étude, vue vers l'arrière du côté droit de la soute à bagages, derrière le siège droit (Source : BST)

L'ELT et son support étaient installés sur le côté arrière droit de la soute à bagages, située derrière les sièges et au-dessus du réservoir de carburant (figure 5).

position, a été retrouvée sur son support avec le faisceau de câbles et le câble d'antenne attachés. Le commutateur de l'ELT était en position « ARM ». Bien que l'aéronef se soit immobilisé dans des eaux peu profondes, l'ELT et ses câbles n'étaient pas submergés.

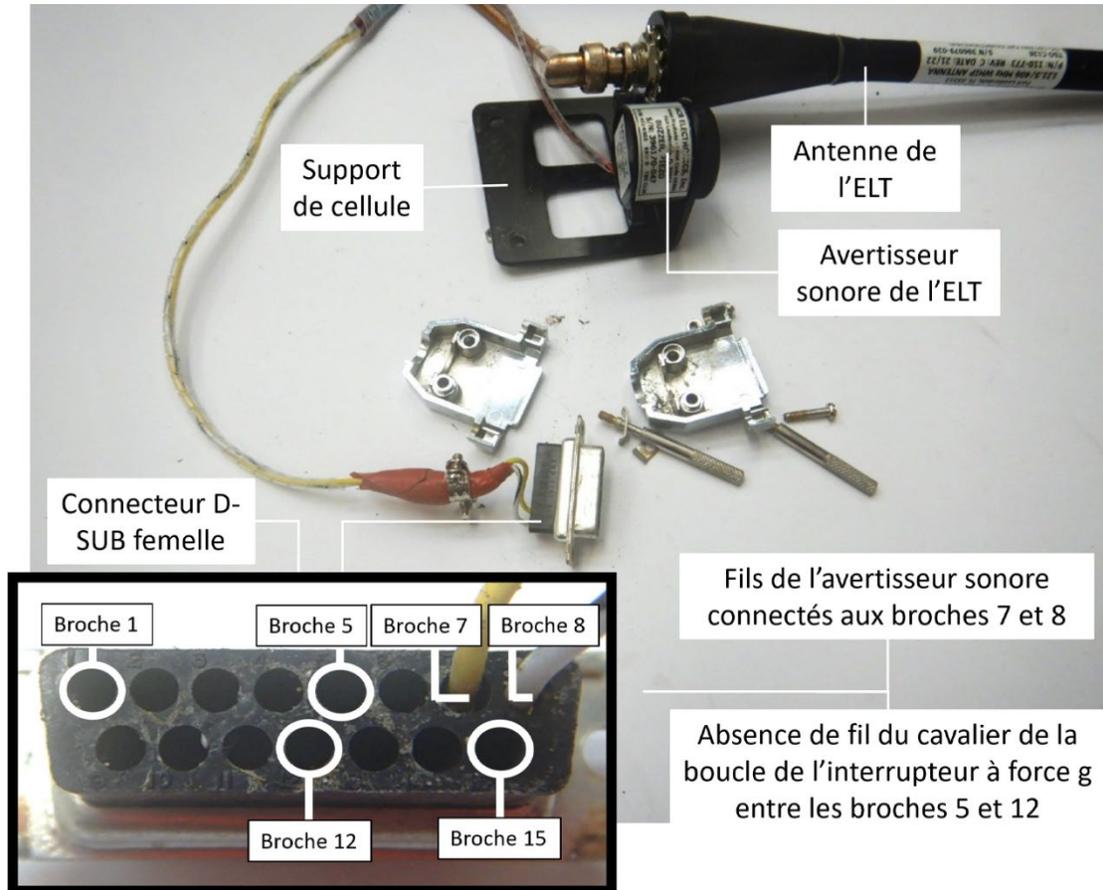
Le connecteur D-SUB à 15 broches a été démonté et son examen a révélé que l'avionneur n'avait pas installé la boucle de l'interrupteur à force g (figure 7).

Une boucle d'interrupteur à force g fabriquée en laboratoire a été installée entre la broche 5 et la broche 12 à l'arrière du connecteur D-SUB et l'auto-essai a été relancé. L'ELT a émis une impulsion pendant 2 secondes, ce qui indiquait que le système était « OK ». L'avertisseur sonore ne s'est pas activé.

De plus, l'enquête a permis de déterminer que le câblage de l'avertisseur sonore de l'ELT avait été mal installé. Le câblage de l'avertisseur était inversé et n'était pas connecté aux broches comme le montrent les dessins d'installation.
