RAPPORT D'ENQUÊTE SUR LA SÉCURITÉ DU TRANSPORT AÉRIEN A24C0057

PERTE DE MAÎTRISE ET COLLISION AVEC LE RELIEF

Canadian Fly-in Fishing (Red Lake) Ltd.
De Havilland Aircraft of Canada Limited DHC-2 Mk. I, C-GBZH
Hydroaérodrome de Red Lake (Howey Bay) (CKS4) (Ontario), 2,2 NM SE
16 juin 2024

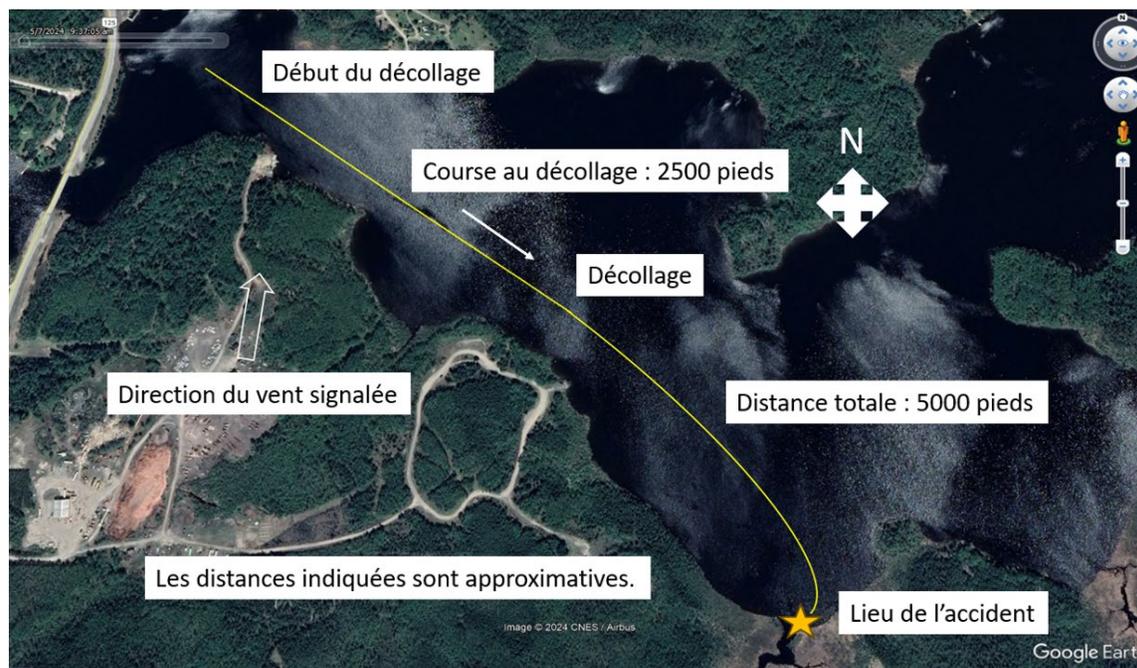
La maîtrise de l'aéronef a été perdue et, à 6 h 55, l'aéronef est entré en collision avec le rivage dans une assiette latérale en piqué (figure 1).

Figure 1. Trajectoire de décollage du vol à l'étude et lieu de l'accident (Source : Google Earth, avec annotations du BST)

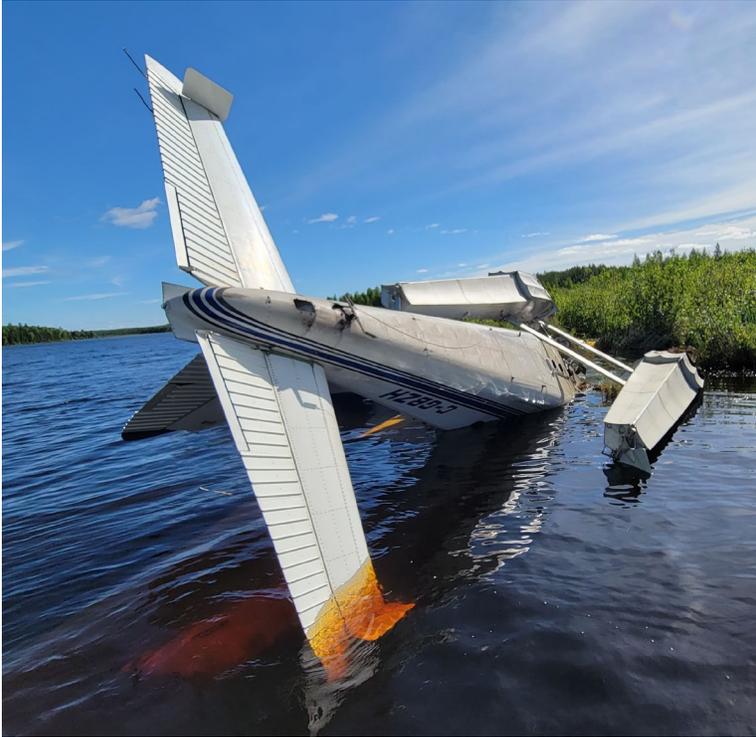
L'aéronef s'est immobilisé sur le côté gauche, partiellement submergé dans environ 1,5 m d'eau, à 5000 pieds du début de la course au décollage (figure 2).

Figure 2. L'aéronef à l'étude à la suite de l'impact avec le relief (Source : BST)

L'aéronef a été lourdement endommagé. Il n'y a eu aucun incendie après l'impact. La radiobalise de repérage d'urgence s'est activée.
