# RAPPORT D'ENQUÊTE SUR LA SÉCURITÉ DU TRANSPORT MARITIME M22A0258

## INCENDIE DANS LA SALLE DES MACHINES

Traversier roulier à passagers *Holiday Island*  
Wood Islands (Île-du-Prince-Édouard)  
22 juillet 2022

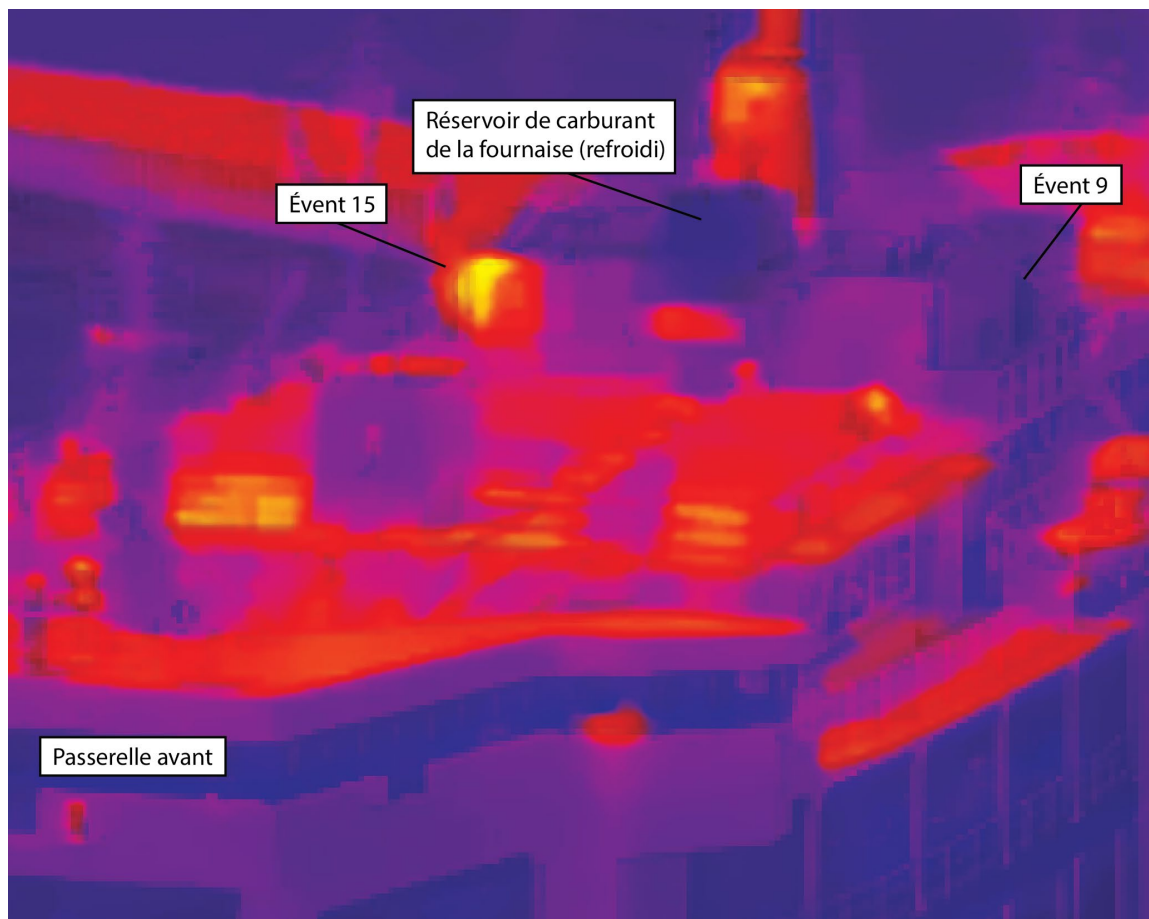
Figure 5. Balayage thermique du centre de l'*Holiday Island* montrant une zone froide autour de l'évent 9, ainsi que le réservoir de carburant de la fournaise refroidi par le jet de refroidissement du périmètre. Une zone plus chaude est visible à l'évent 15. Il convient de noter que certaines zones, comme la surface du pont, semblent chaudes en raison de la chaleur du soleil. (Source : Service d'incendie de North River [Île-du-Prince-Édouard], avec annotations du BST; image thermique superposée à l'image du navire)

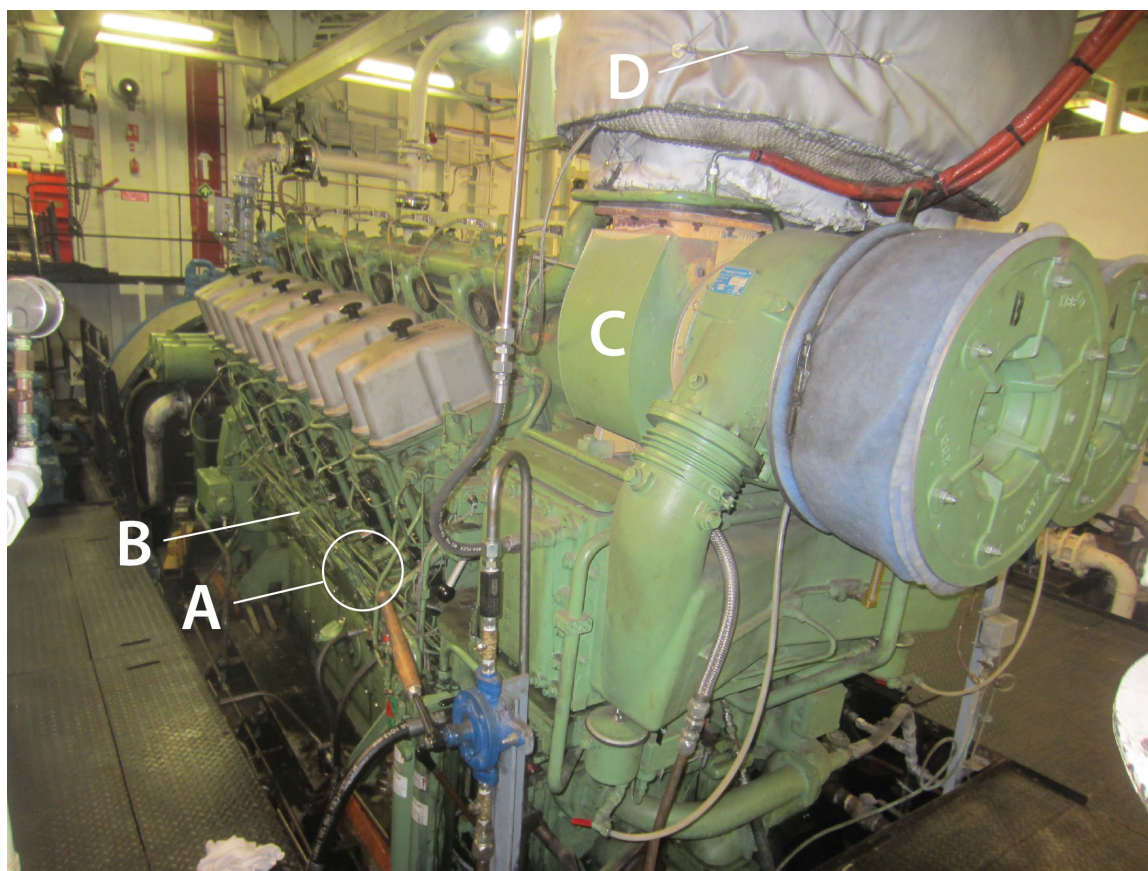
Figure 6. Le moteur arrière avant l'événement, montrant l'emplacement des réparations (A) de la rampe d'alimentation en carburant (B), de l'ensemble du turbocompresseur (C) et de l'échappement (D). La disposition est identique à celle du moteur avant, où l'incendie a commencé (Source : Northumberland Ferries Limited, avec annotations du BST)

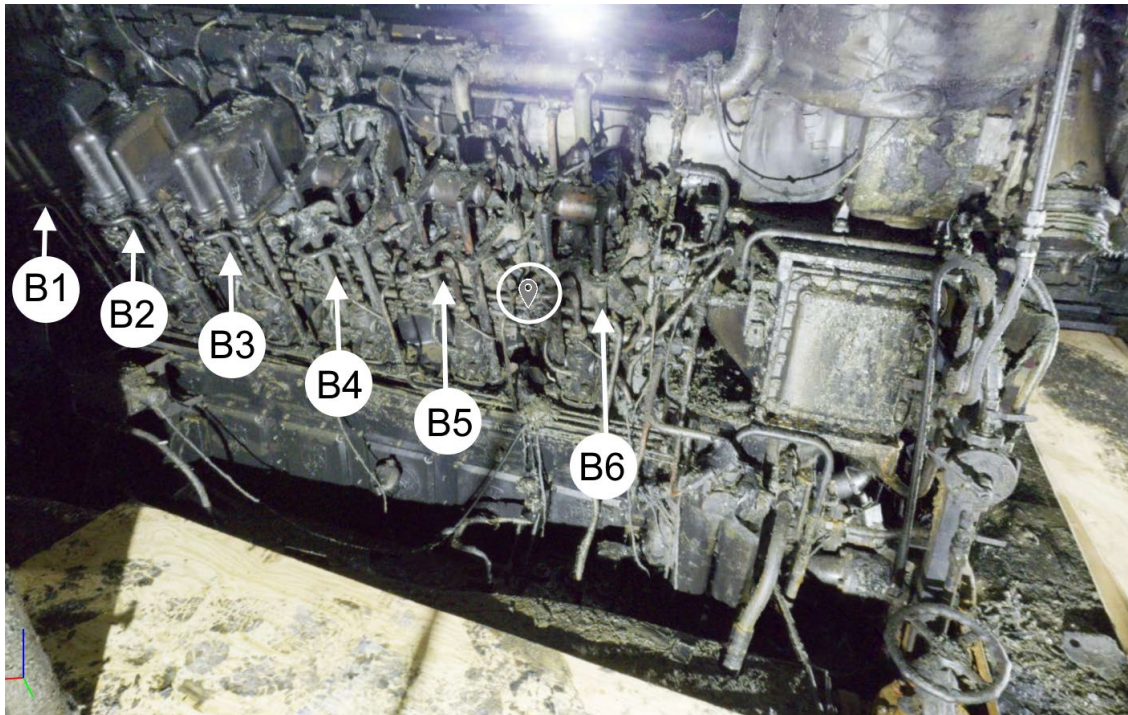
Après l'événement, les plus importants dommages attribuables à l'incendie ont été relevés sur le moteur principal, entre les cylindres B5 et B6 (figure 7).

Figure 7. Les couvercles des culasses des cylindres B1 et B2 sont intacts. Les couvercles des cylindres B3 et B4 sont partiellement endommagés, tandis que ceux des cylindres B5 et B6 sont complètement détruits. L'emplacement de la réparation temporaire de la conduite de carburant est encerclé (Source : BST)

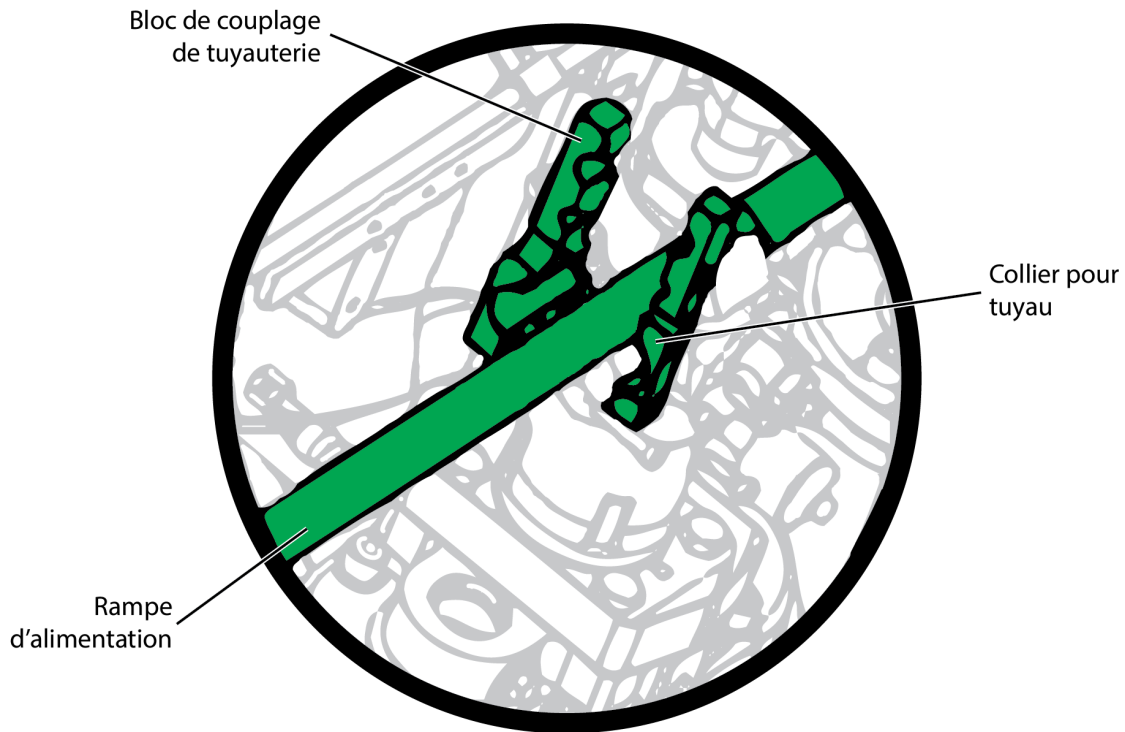
Figure 8. La rampe d'alimentation en carburant était supportée par des colliers pour tuyau fixés à des blocs de couplage de tuyauterie (Source : BST, d'après le manuel du moteur de l'Anglo-Belgian Corporation)

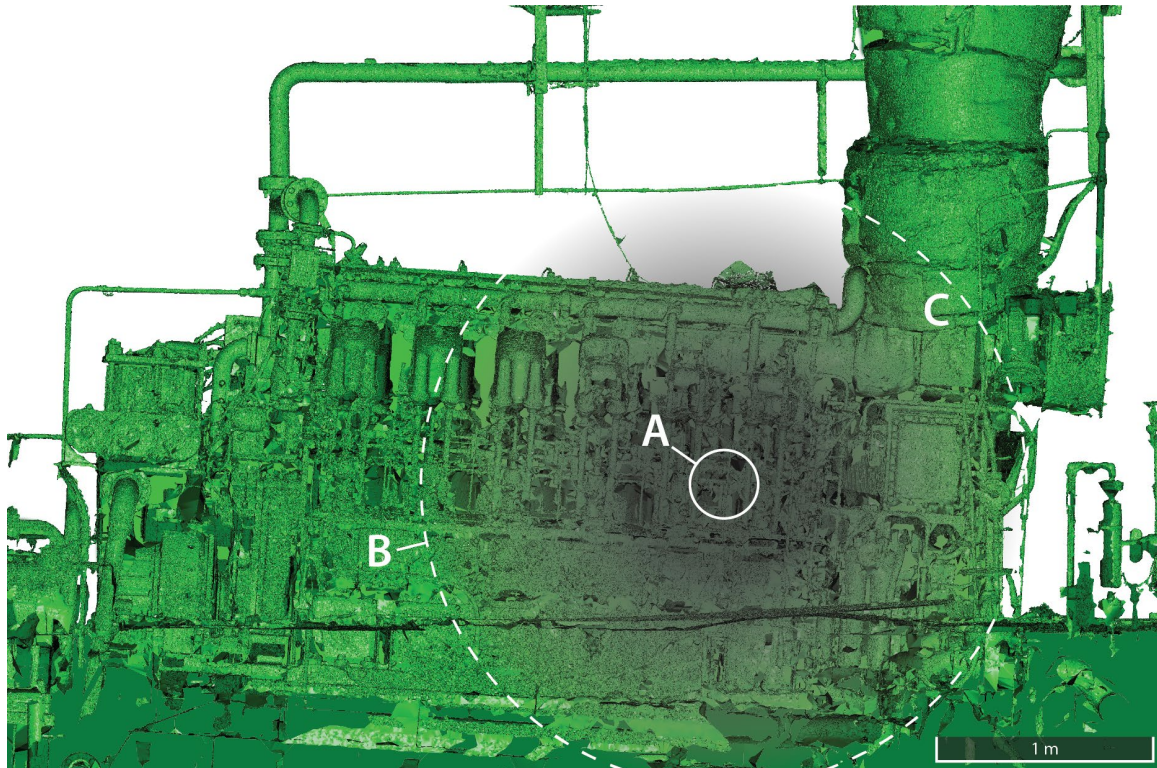
En juin 2022, l'équipage a relevé une fuite de mazout entre les cylindres B5 et B6. On a déterminé que la fuite provenait d'un endroit endommagé dans la rampe d'alimentation en carburant du côté bâbord de la machine principale avant. Une série de réparations temporaires ont été effectuées (voir la section 1.10.1.2, ci-dessous). L'endroit endommagé<sup>54</sup> se trouvait à moins de 80 cm de l'ensemble du turbocompresseur (figure 9). Le laboratoire du BST a simulé la réparation temporaire finale fixant le tuyau à la rampe d'alimentation en carburant et a exposé le tuyau à des températures et des pressions semblables à celles de l'événement à l'étude. Cette simulation a révélé que du carburant pouvait être pulvérisé par-dessous les extrémités du tuyau réparé et fixé à la rampe, et que ce carburant pouvait être pulvérisé sur une distance pouvant atteindre plus de 137 cm (voir l'annexe B pour plus de détails).

Figure 9. Balayage laser tridimensionnel de la machine principale avant montrant l'emplacement de la rampe d'alimentation en carburant endommagée (A), l'aire estimée du jet de carburant (B) et l'ensemble du turbocompresseur (C), la surface la plus chaude du moteur (Source : BST)

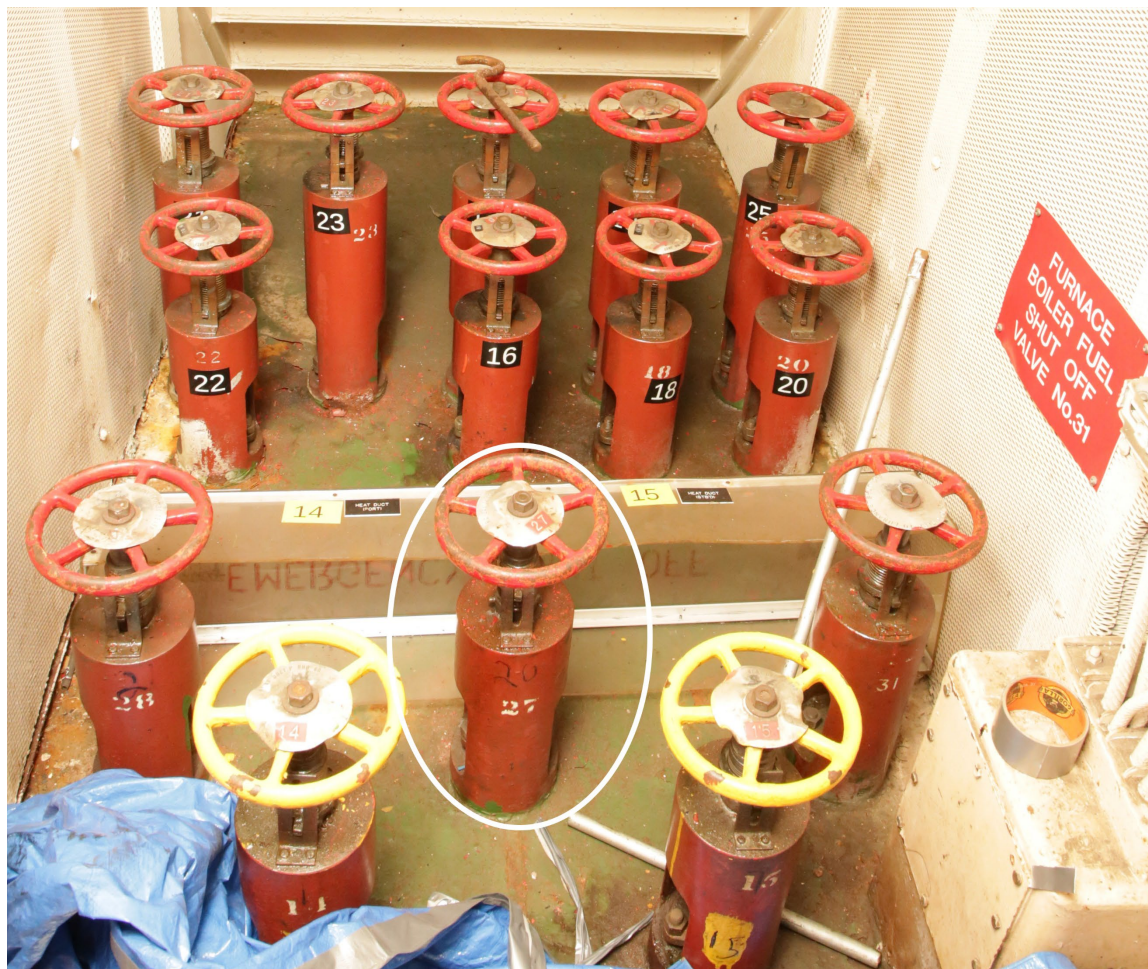
Figure 10. Tiges de manœuvre des dispositifs d'arrêt de l'alimentation en carburant dans le compartiment du pont principal. La tige de manœuvre qui ferme le robinet de carburant des deux machines principales est encerclée en blanc. (Source : BST)

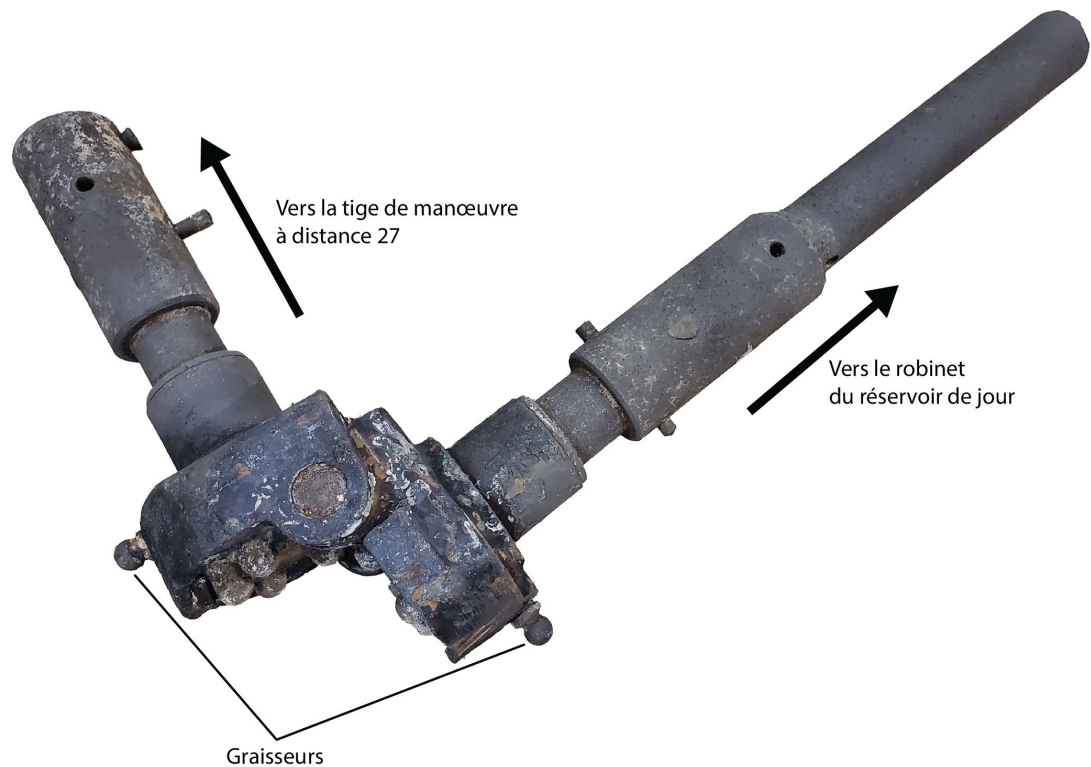
Chaque dispositif de longue tige de manœuvre comportait plusieurs articulations entre la commande et le robinet du réservoir de jour. Toutes ces articulations devaient être graissées régulièrement. Pour le dispositif de longue tige de manœuvre pour les machines principales, la première mâchoire à 90° sous le pont principal (figure 11) comportait 2 graisseurs; le graisseur du côté le plus près du pont principal n'était pas visible à partir de l'endroit où l'entretien était effectué et il était difficile d'y accéder. Lors de l'examen effectué à bord du navire après l'événement, on a constaté que la mâchoire était grippée et ne tournait pas. Le laboratoire du BST a démonté et examiné une mâchoire provenant de l'ensemble de tige de manœuvre pour les machines principales. Le renforcement ménagé pour recueillir la graisse dans le côté de la mâchoire le plus près du pont principal était sec, tandis que le côté de la valve, plus près du feu, avait retenu de la graisse.

Figure 11 L'articulation ouverte dans l'ensemble de tige de manœuvre pour les machines principales montrant les 2 graisseurs (Source : BST)

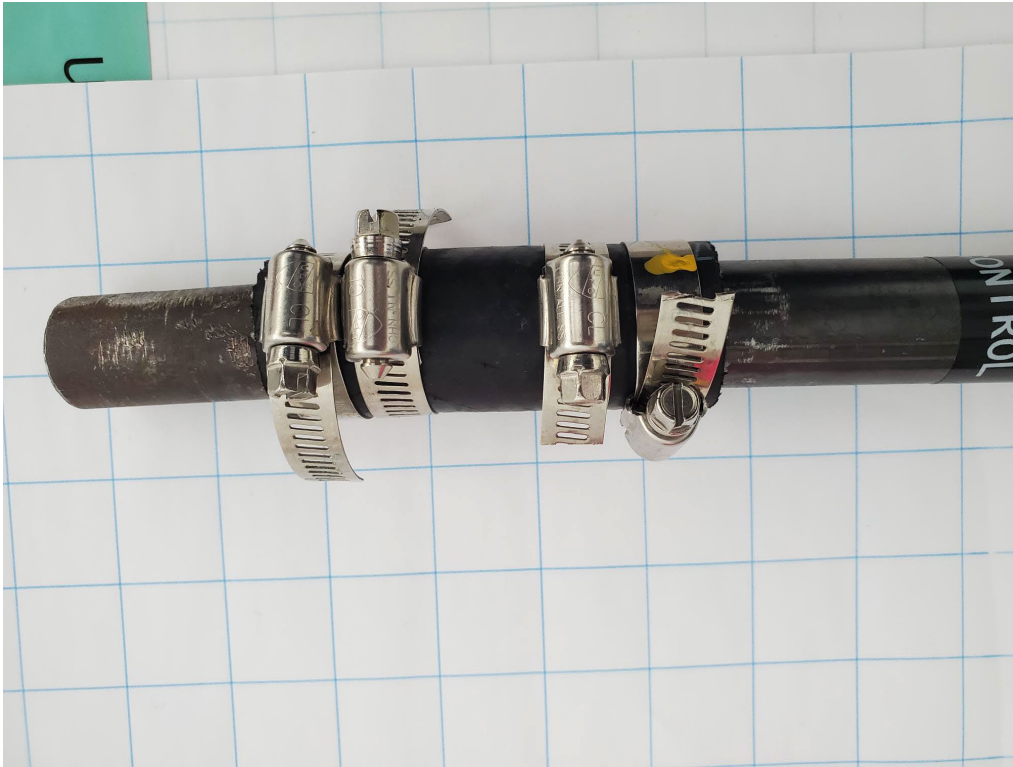
Après l'événement, le laboratoire du BST a effectué une série d'essais et a déterminé que, sous l'effet combiné de la pression dans la conduite, de l'exposition au carburant, de la chaleur dans la salle des machines, des vibrations du moteur et d'un collier mal serré, une fuite soudaine pourrait s'être produite.

Figure 12. Reconstitution de la réparation temporaire finale (Source : BST)

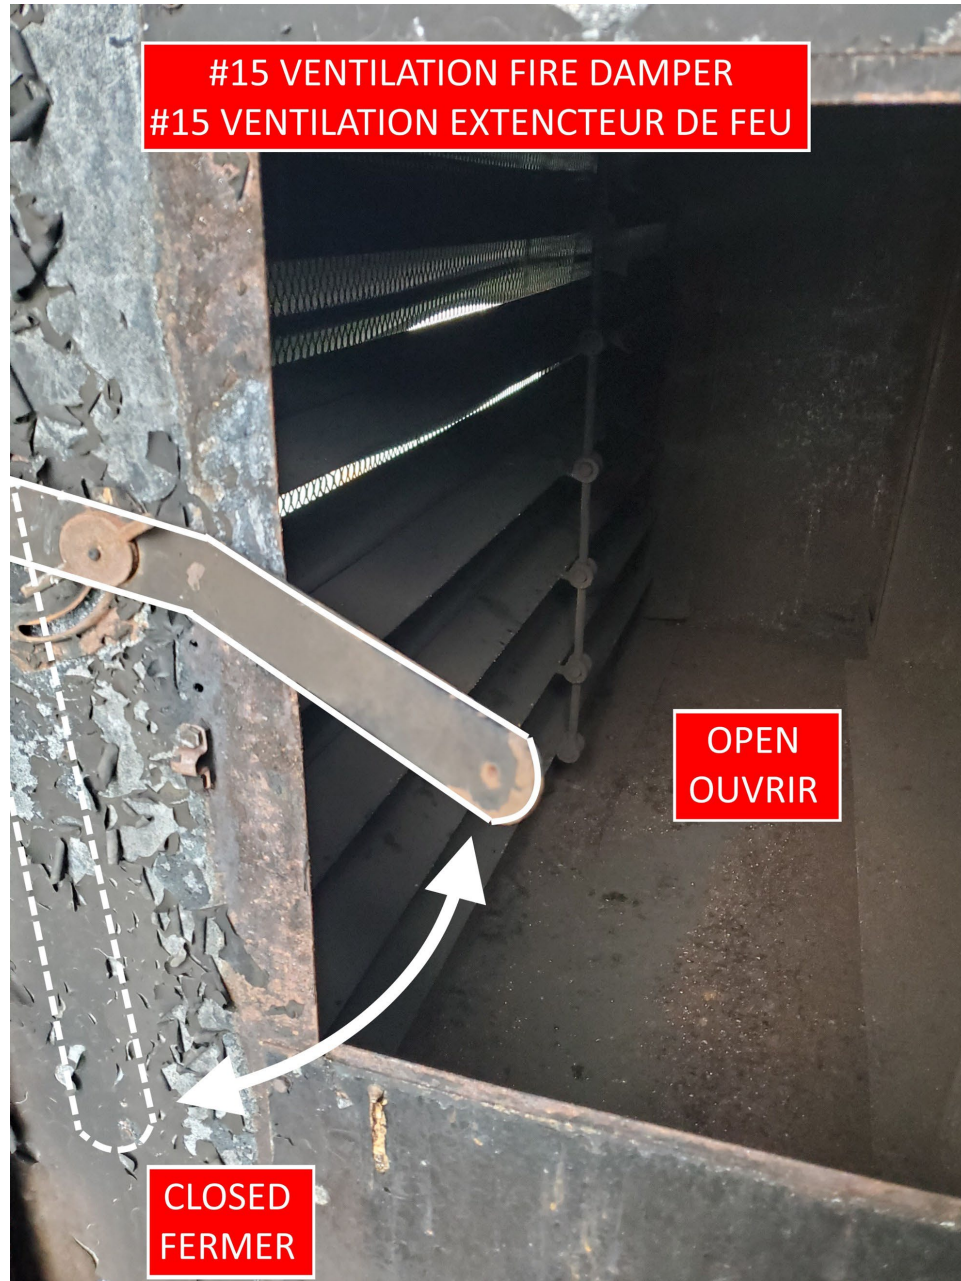
Figure 13. L'événement 15, avec la poignée du volet en position ouverte et un panneau d'accès retiré. Les étiquettes représentent l'emplacement et l'aspect des plaquettes d'identification qui ont été détruites par l'incendie. (Source : BST)

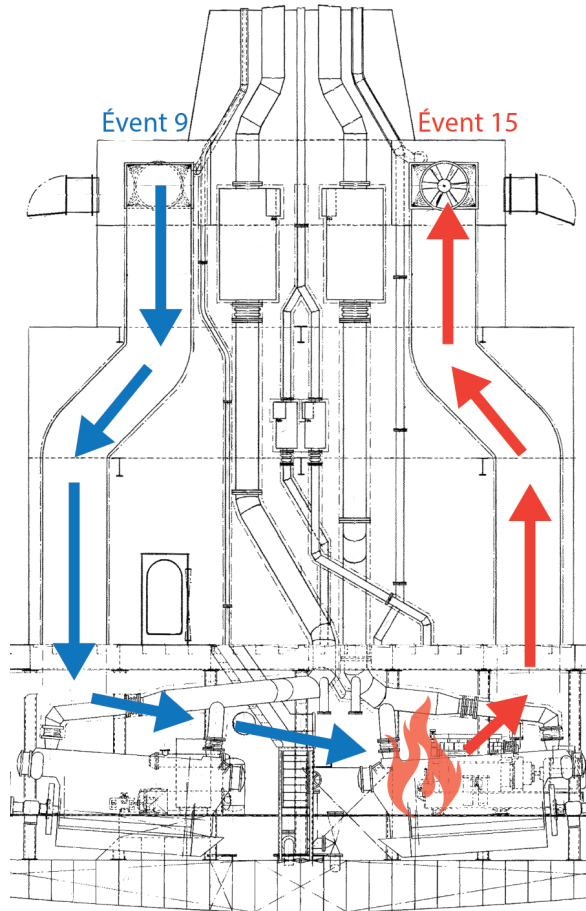
Figure 14. Diagramme montrant l'air chaud de l'incendie quittant la salle des machines par l'évent 15 (en rouge) et l'air frais entrant par l'évent 9 (en bleu) (Source : Port Weller Dry Docks Ltd., avec annotations du BST)

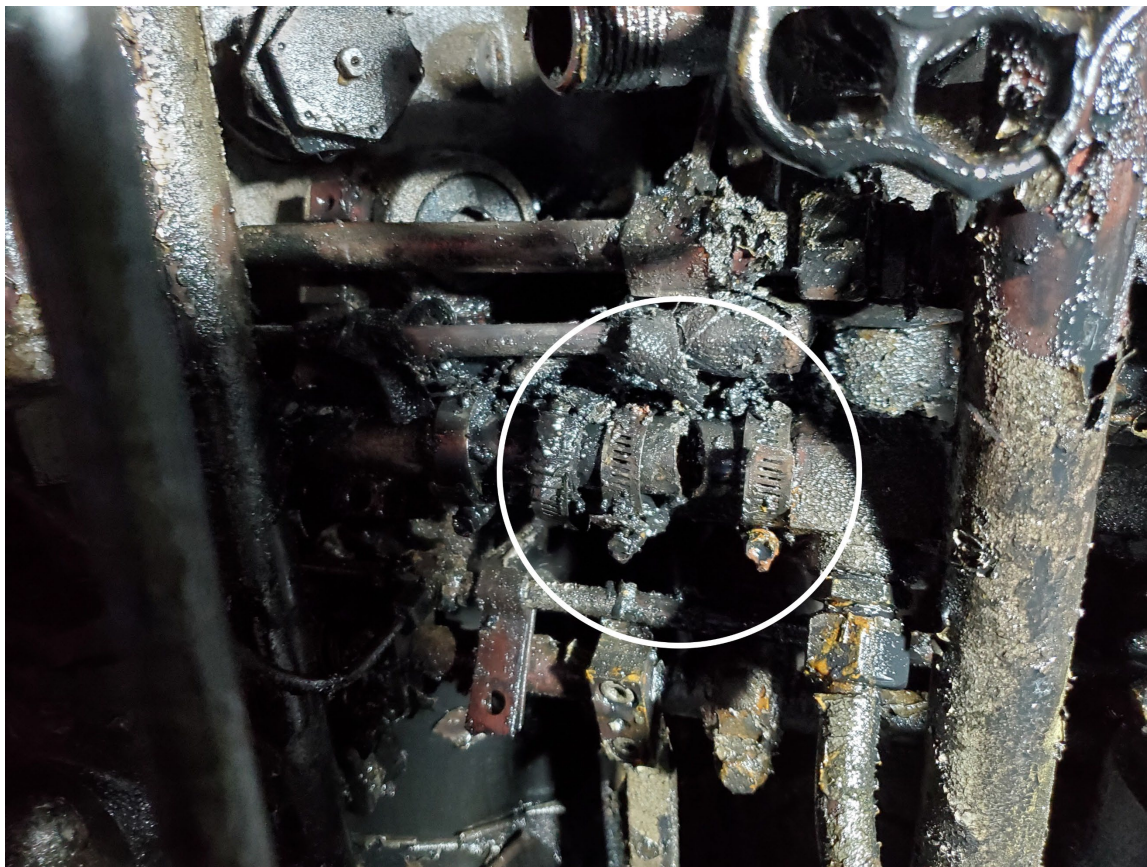
Après l'événement, des dommages ont été observés sur la réparation de la rampe d'alimentation en carburant (figure B1).

Figure B1. Emplacement de la réparation de la rampe d'alimentation en carburant sur la machine principale avant, entre les cylindres B5 et B6 (Source : BST)

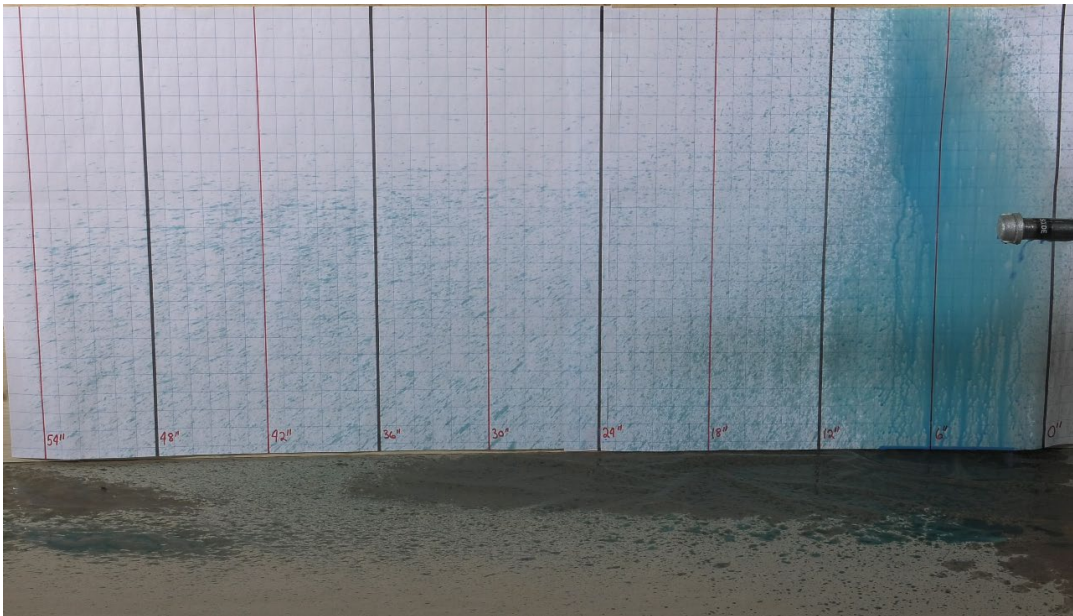
Figure B2. Résultats de l'essai de pulvérisation de carburant en 2 dimensions. Il convient de noter que la pulvérisation serait en 3 dimensions et qu'une pulvérisation à proximité d'une machine pourrait éclabousser ou s'égoutter sur les surfaces avoisinantes. (Source : BST)

Le laboratoire du BST a conclu qu'une fuite soudaine aurait pu se produire sous l'effet combiné de la pression dans la conduite, de l'exposition au carburant, de la chaleur dans la salle des machines, des vibrations du moteur et d'un serrage marginal du collier.
