RAPPORT D'ENQUÊTE AÉRONAUTIQUE
A00A0076

COLLISION AVEC UN PLAN D'EAU

MINISTÈRES DES TRANSPORTS
SERVICES DES AÉRONEFS
(GARDE CÔTIÈRE CANADIENNE)
BELL 212 C-GCHG
ÎLE CABOT (TERRE-NEUVE)
10 MAI 2000

Rapport numéro A00A0076

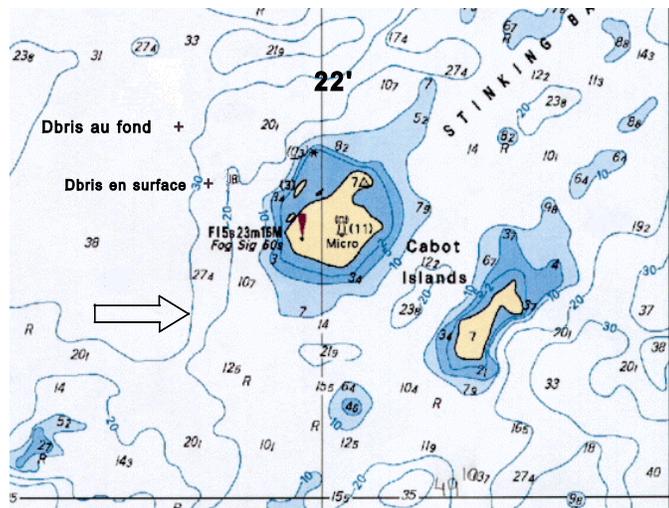
La zone des débris mesurait environ 250 pieds de longueur, et la zone principale des débris, où se trouvait la partie principale de la cabine, se situait au nord-est. La répartition des débris correspondait au courant des marées. Les composants moins denses comme le rotor principal, les panneaux et la poutre de queue, s'étaient déposés au sud-ouest (voir l'annexe A). L'épave se trouvait environ 600 pieds plus loin, et elle était alignée avec l'endroit approximatif où les fûts avaient été observés immédiatement après l'accident.
