RAPPORT D'ENQUÊTE SUR UN ACCIDENT AÉRONAUTIQUE
A00C0059

PERTE DE CONTRÔLE EN REMISE DES GAS

DOUGLAS AIRCRAFT COMPANY DC-3 C-FNTF
POINTS NORTH AIR SERVICES INC.
LAC ENNADAI (NUNAVUT)
LE 17 MARS 2000

Rapport numéro A00C0059

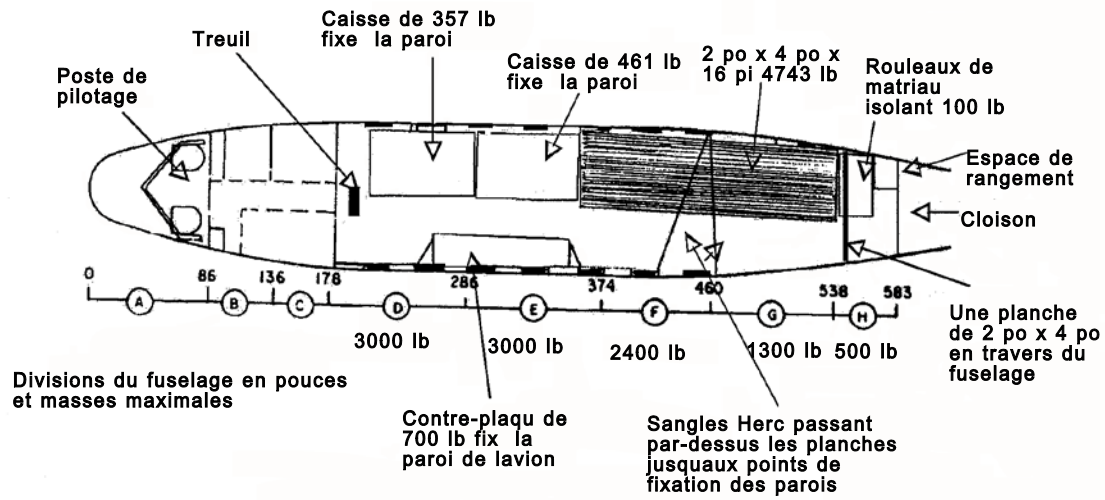
Rpartition de la charge dans le C- FNTF

L'examen a permis de confirmer la répartition du fret et la méthode utilisée pour arrimer le fret transporté (voir l'annexe A). Le nez et le poste de pilotage ont été détruits à l'impact. Le fuselage s'est rompue sur toute sa circonférence, juste derrière le bord de fuite des ailes. Les deux caisses ne se sont pas déplacées. De plus, plusieurs feuilles de contre-plaqué sont restées en place en face du trou dans la paroi du fuselage. Le fuselage, à partir du bord de fuite des ailes, et la queue de l'appareil ont été tordus vers la gauche et vers le bas. Le reste des feuilles de contreplaqué est tombé dans le trou dans la paroi du fuselage, derrière les ailes. Le fuselage présentait une seconde rupture presque complète sur toute sa circonférence, à un endroit situé entre la partie avant de la dérive et l'avant des deux attaches de fixation du stabilisateur. Toutes les planches de 2 x 4 ont été trouvées dans la partie arrière du fuselage, dont un grand nombre derrière la cloison arrière.

4. L'équipage a utilisé un indice inexact pour l'état de charge.
5. La pile de planches de 2 x 4 n'était pas arrimée solidement et peut s'être déplacée vers l'arrière pendant la remise des gaz.

1. Les 2e et 3e ranges de planches de 2 po x 4 po dpassent les caisses situes l'arriere.
2. Les sangles Herc qui passent par-dessus les planches sont attaches la paroi de lavion et non au plancher.
3. Les rouleaux de matriau isolant dpassent l'espace de rangement.
4. Le poids des planches de 2 po x 4 po dpasse le poids combin des compartiments F et G.
