RAPPORT D'ENQUÊTE SUR UN ACCIDENT AÉRONAUTIQUE
A00P0019

IMPACT SANS PERTE DE CONTRÔLE (CFIT)
AVEC UNE SURFACE GELÉE

PIPER NAVAJO CHIEFTAIN C-GBFZ DE TGH
HOLDINGS LIMITED (TERRY AIR)
LAC WILLISTON (COLOMBIE-BRITANNIQUE)
LE 7 FÉVRIER 2000

Rapport numéro A00P0019

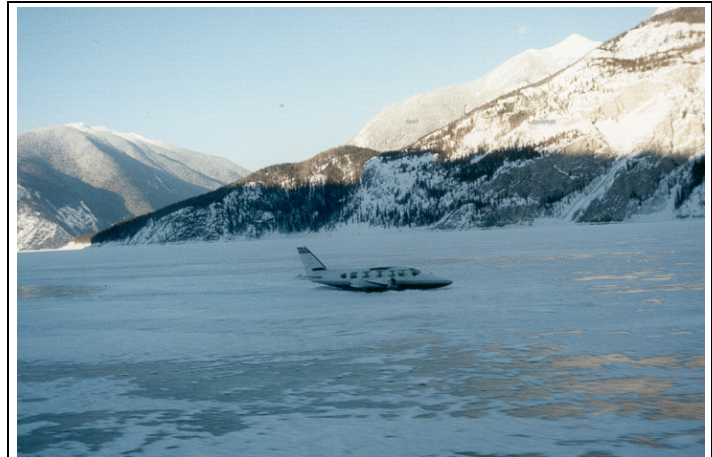
visuels pour retourner à Bear Valley. Toutefois, l'avion a amorcé une descente à l'insu du pilote et a percuté la surface gelée du lac. Les calculs de performances de virage indiquent qu'à 160 noeuds, le pilote aurait dû maintenir un angle d'inclinaison d'environ 40 degrés (virage serré) pour terminer le demi-tour à l'intérieur de la vallée exiguë. Le BST a déjà fait enquête sur des accidents semblables où la perte d'altitude a fini par causer un impact avec la glace³.

L'accident est survenu par 56°02' de latitude Nord et 123°38' de longitude Ouest, dans une partie du lac où la vallée est étroite et où les parois de la vallée sont abruptes et orientées d'est en ouest. Il n'y a qu'un mille de distance entre les parois de la vallée au niveau du lac, et chaque paroi a plus de 4 000 pieds de hauteur. La tempête de neige se déplaçait d'ouest en est, et la vitesse des vents augmente habituellement dans cette partie du bras Peace Reach en raison de l'effet d'entonnoir.⁴ Le pilote s'est servi de la rive nord du lac comme repère visuel dans la vallée lorsqu'il s'est dirigé légèrement vers l'ouest, ce qui l'a amené à se diriger vers le nord. Lorsqu'il a perdu le contact visuel avec la rive, la distance latérale à l'intérieur de laquelle il devait effectuer le demi-tour vers la gauche était d'environ un mille. À ce moment du vol, le pilote avait fait descendre l'avion jusqu'à une hauteur de 300 pieds dans l'espoir de rester sous la zone de mauvais temps.
