RAPPORT D'ENQUÊTE SUR UN ÉVÉNEMENT AÉRONAUTIQUE
A00Q0114

INTRUSION SUR UNE PISTE

DU AIRBUS INDUSTRIE A319-114 C-FYJG
D'AIR CANADA
À L'AÉROPORT INTERNATIONAL DE MONTRÉAL
(DORVAL) (QUÉBEC)
LE 26 AOÛT 2000

Rapport numéro A00Q0114

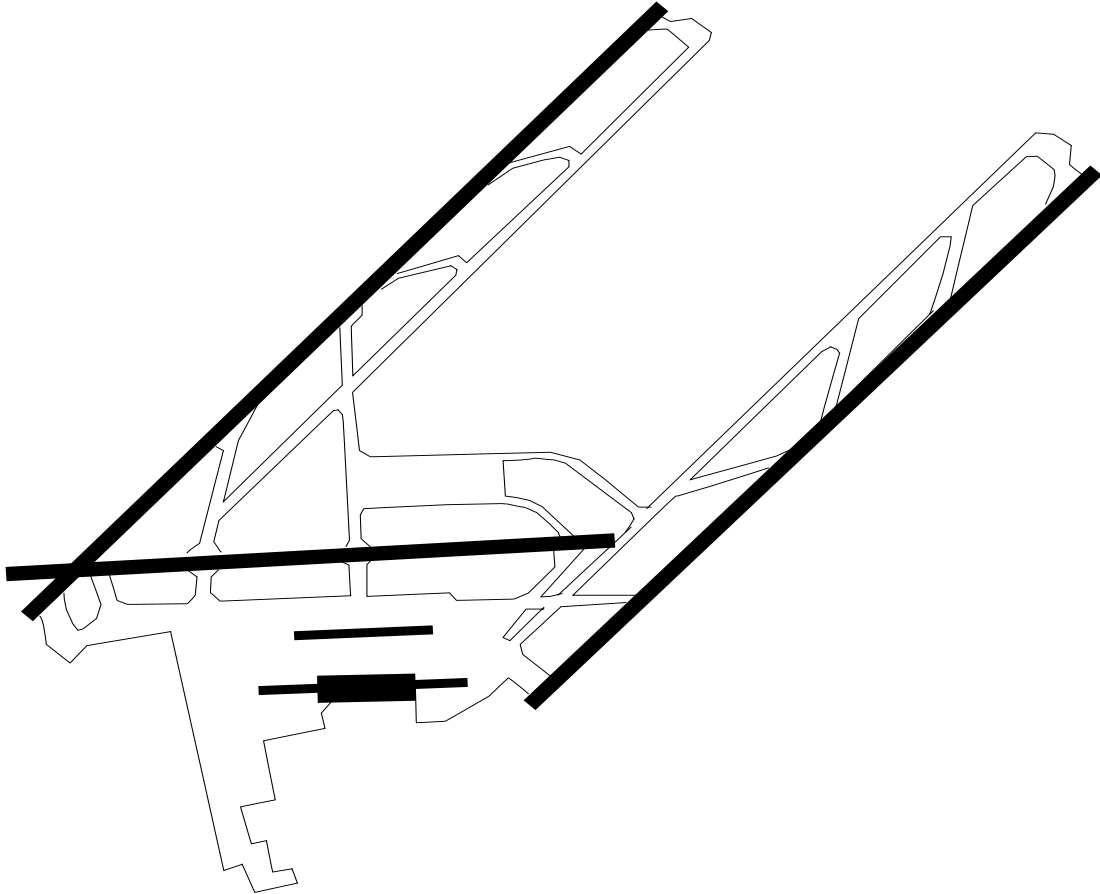
Annexe A - Aéroport international de Montréal (Dorval)

Vers 9 h 14, heure avancée de l'Est, quand ACA567 a contacté le contrôleur d'aéroport après le transfert effectué par le contrôleur sol, ACA567 a signalé qu'il était « avec lui ». Le contrôleur d'aéroport s'occupait alors de ACA381 qui était en approche finale de la piste 24R, ainsi que de plusieurs autres appareils en vol dans les environs et de trois autres aéronefs au sol. L'appareil du vol 386 de Canadien venait tout juste de se poser sur la piste 24R. L'appareil du vol 1933 de Delta avait été autorisé à décoller de la piste 24L, et le Boeing 737 du vol 869 de Canadien attendait sur la plate-forme d'attente de la piste 24L (voir l'annexe A).
