RAPPORT D'ENQUÊTE SUR UN ÉVÉNEMENT AÉRONAUTIQUE
A00W0062

PROBLÈME D'INTRUSION SUR LA PISTE

LE BRITISH AEROSPACE JETSTREAM 31-12 C-FBIJ

LE de HAVILLAND DHC-8-311 C-GABP

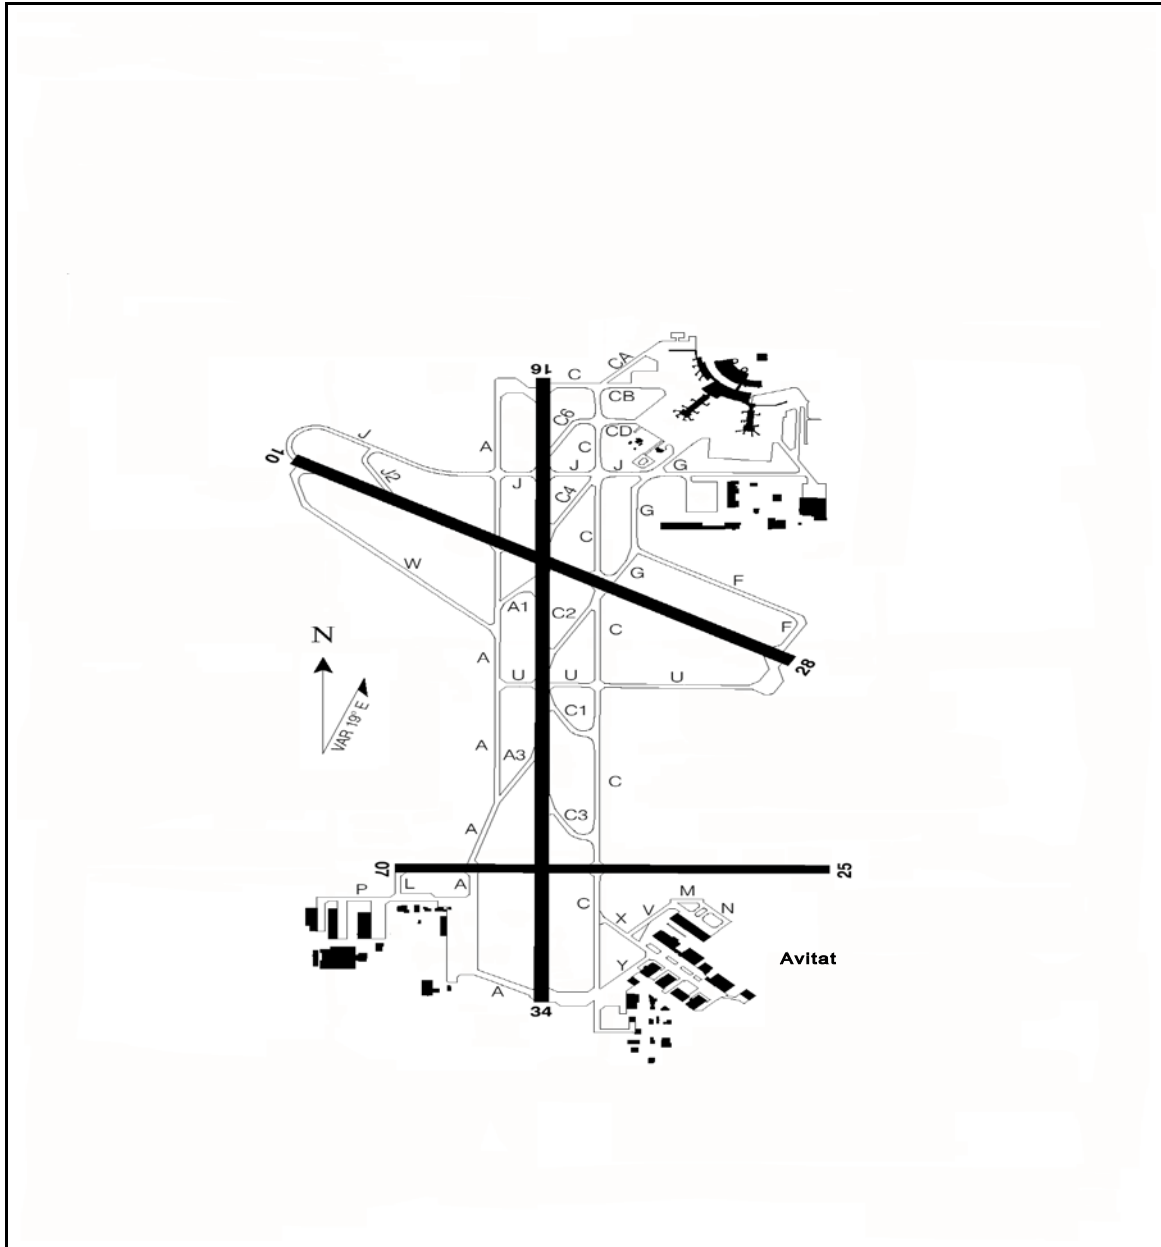
Annexe A - Plan de l'aéroport et emplacement des appareils

se rendent à l'aérogare en empruntant les voies de circulation Charlie et Charlie Delta. La voie de circulation Golf, en direction du sud, se termine à l'intersection de la piste 10/28 et de la voie de circulation Charlie. Dans le prolongement de la voie de circulation Golf se trouve la voie de circulation à sens unique Charlie 2 (voir l'annexe A). La voie de circulation Charlie 2 est une voie à sens unique qui est utilisée par les appareils qui quittent la piste 34 après y avoir atterri. Des panneaux internationaux de sens interdit sont placés au bout est de la voie de circulation Charlie 2. Ces panneaux sont éclairés; ils sont rouges et blancs et ils sont faits d'un matériau réfléchissant. La zone où convergent les voies de circulation Golf, Charlie et Charlie 2 ainsi que la piste 10/28 a été identifiée, par des membres du personnel de NAV CANADA et de l'autorité aéroportuaire de Calgary, comme un endroit qui prête à confusion, particulièrement pour les équipages qui ne connaissent pas bien l'aéroport. Le personnel de NAV CANADA et de l'autorité aéroportuaire de Calgary ont signalé, durant l'enquête, que plusieurs incidents s'étaient produits à cet endroit : des pilotes, ayant reçu l'ordre de quitter Charlie 2 pour emprunter Charlie vers le nord, se sont engagés sur Golf. Les contrôleurs ont aussi fait savoir qu'ils avaient eu à indiquer la route à suivre à des pilotes qui semblaient s'engager sur la mauvaise voie mais qui, lorsqu'on le leur signalait, s'avéraient capables de se remettre sur la bonne voie sans faire demi-tour grâce à la vaste zone en dur qui se trouve à l'intersection des deux voies de circulation.

L'aéroport international de Calgary a des problèmes depuis 1986 avec des appareils qui s'engagent par erreur sur la voie de circulation Charlie 2 en direction du sud. C'est pourquoi l'autorité aéroportuaire a équipé cette voie de circulation de feux bidirectionnels bleus et rouges dans l'espoir de régler la situation. Toutefois, une telle configuration est contraire aux Normes d'aérodrome. En conséquence, les feux ont été remplacés par des feux unidirectionnels bleus, et de nouveaux panneaux de fibres optiques très visibles ont été installés.
