RAPPORT D'ENQUÊTE AÉRONAUTIQUE

A00W0215

PERTE DE PUISSANCE ET DÉFECTUOSITÉ MÉCANIQUE

DE L'HÉLICOPTÈRE EUROCOPTER AS 350BA C-GATX

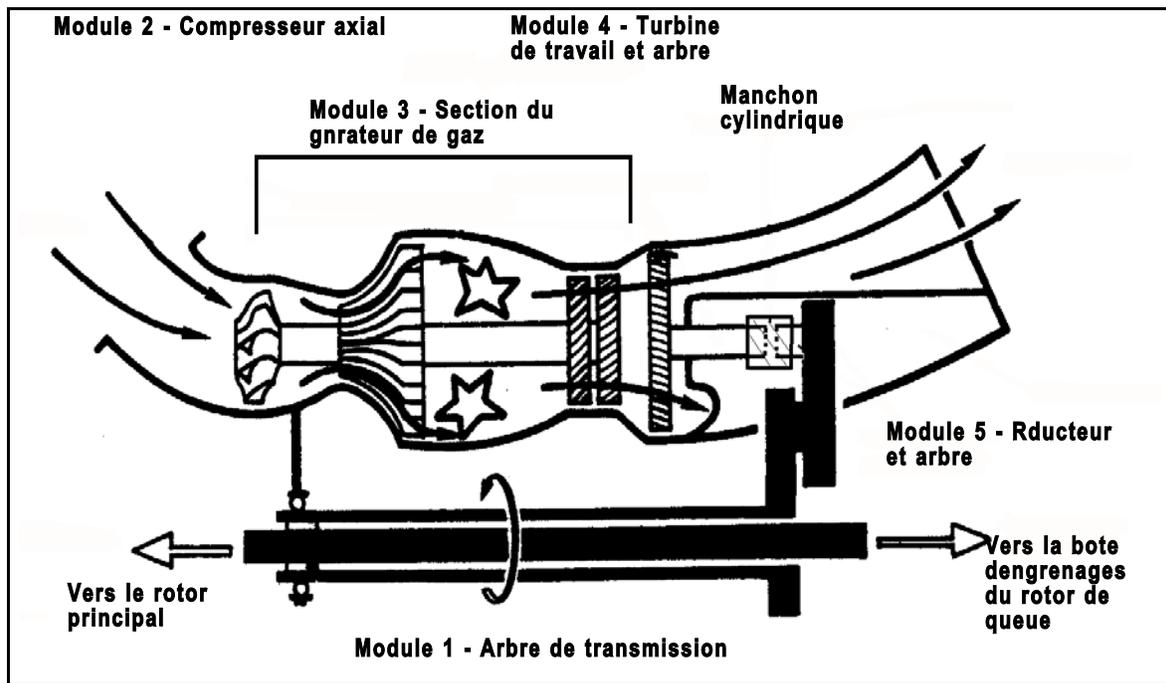
Le moteur Turbomeca Arriel 1B, portant le numéro de série 4432, a été examiné avant d'être retiré de la cellule. Toutes les aubes de la turbine de travail (MO4) s'étaient détachées du moyeu, ce qui avait endommagé le distributeur de la turbine de travail et la tuyère d'échappement. Le bord d'attaque des pales du rotor de queue ainsi que des dérives présentaient des dommages causés par des éclats de métal.

Le moteur est un assemblage de cinq grands modules (figure 1). Environ 37 heures avant l'accident, les modules 2, 3 et 5 avaient été remplacés par des modules révisés provenant du motoriste. Le module 4, c'est-à-dire la section de la turbine (libre) de travail, totalisait environ 1 200 heures de fonctionnement depuis la dernière révision.
