RAPPORT D'ENQUÊTE AÉRONAUTIQUE

A01A0100

PERTE DE MAÎTRISE - COLLISION AVEC LE RELIEF

BELL HELICOPTER TEXTRON 206B C-GLRA

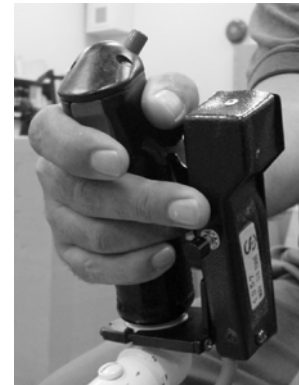
Le boîtier de commande Simplex et l'interrupteur à distance du système Ag Nav ont été déposés de l'hélicoptère accidenté et posés sur un autre cyclique dans la même position que sur l'hélicoptère en cause dans cet accident. Lors de simulations, il a été établi que seules des personnes possédant de grosses mains pouvaient actionner l'interrupteur vide-vite – avec l'annulaire, et non le majeur – tout en gardant normalement la main sur le cyclique. Un enquêteur aux mains de grosseur moyenne (comme celles du pilote en cause dans cet accident) a eu de la difficulté à appuyer sur l'interrupteur vide-vite d'urgence. L'interrupteur à distance du système Ag Nav a ensuite été déposé du cyclique, ce qui a permis le montage du boîtier de commande du système de pulvérisation sur la poignée du cyclique. Dans cette configuration, des simulations ont démontré que même des personnes possédant de petites mains pouvaient facilement actionner l'interrupteur vide-vite tout en gardant normalement la main sur le cyclique.

L'emplacement de l'interrupteur à distance Ag Nav, situé entre la poignée du cyclique et le boîtier de commande du système de pulvérisation, a rendu difficile pour le pilote d'actionner l'interrupteur vite-vite, car ce dernier se trouvait hors de sa portée lorsque sa main se trouvait sur le cyclique. Lorsque le pilote tentait de larguer le liquide de pulvérisation, il semble que son majeur atteignait à peine le bord de l'interrupteur vite-vite et glissait à côté de ce dernier plutôt que de l'enfoncer complètement.
