RAPPORT D'ENQUÊTE SUR UN ÉVÉNEMENT AÉRONAUTIQUE
A0100157

ARRÊT DE MOTEUR AU DÉCOLLAGE

CESSNA 172N SKYHAWK C-GMHU
1,4 NM À L'OUEST-NORD-OUEST DE L'AÉROPORT MUNICIPAL
DE TORONTO /BUTTONVILLE (ONTARIO)
17 JUIN 2001

Rapport numéro A01O0157

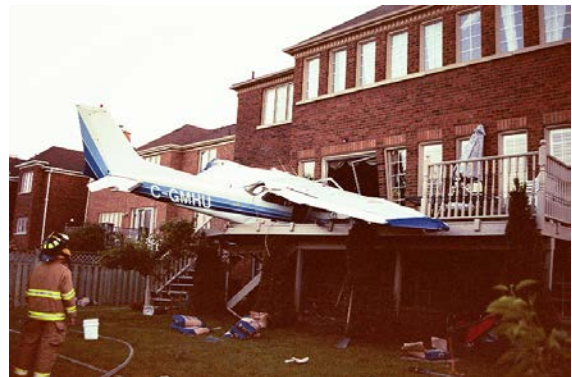
Au cours du décollage et de la montée initiale, le pilote n'a remarqué aucune anomalie, si ce n'est que le bouton de commande de réchauffage du carburateur était légèrement tiré. Il a repoussé le bouton de commande et a gardé la main dessus pour s'assurer qu'il demeurerait complètement repoussé (OFF). Il n'a décelé aucune détérioration de la puissance avant l'arrêt du moteur. Au cours de l'approche en vue d'un atterrissage forcé, le pilote a tenté en vain à deux reprises de redémarrer le moteur. Il a ensuite réglé le sélecteur de carburant sur OFF avant l'impact. L'avion a viré à gauche vers un quartier résidentiel et a heurté une maison à environ 1,4 mille marin à l'ouest-nord-ouest de l'aéroport municipal de Toronto / Buttonville (Ontario). Une fois que l'avion s'est immobilisé sur le patio arrière de la maison (figure 1), un des occupants de la maison a aidé le pilote à sortir de l'avion. Le pare-brise de l'avion s'est brisé au cours de l'écrasement, et le pilote est sorti par l'avant de l'avion. De nombreux endroits se prêtaient à un atterrissage forcé au-delà de l'extrémité de départ de la piste 33 si l'avion avait continué droit devant ou modifié sa trajectoire légèrement sur la droite.
