RAPPORT D'ENQUÊTE AÉRONAUTIQUE

A02A0065

DÉFAILLANCE DE SIÈGE ET PERTE DE MAÎTRISE

DU SCHEMPP-HIRTH KG CIRRUS (PLANEUR) C-GUIL

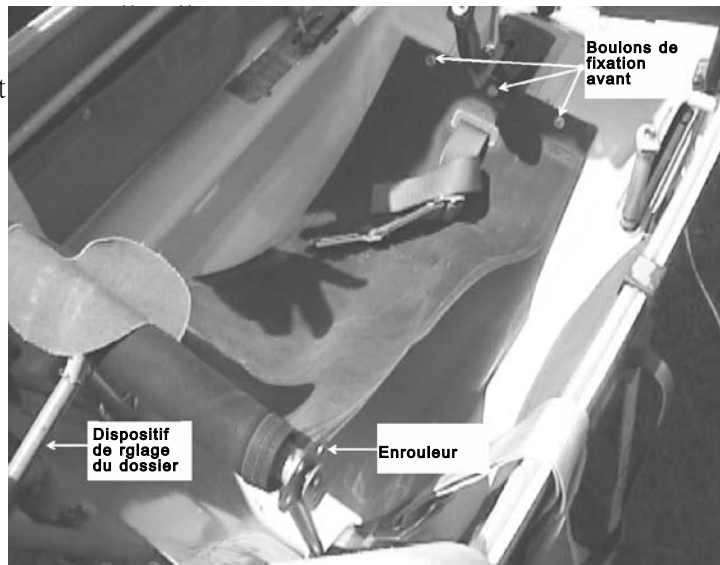
Le siège du planeur est de type hamac en tissu suspendu (voir la figure 1 - Siège du planeur). La fixation avant, située sous les jambes du pilote, est fixée au plancher à l'aide de trois boulons, et elle n'est pas réglable. La fixation arrière, située derrière les épaules du pilote, est un enrouleur fixé à un cadre de siège mobile. L'enrouleur permet au pilote de choisir le nombre d'enroulements du tissu, et il assure le réglage en hauteur du siège. Le cadre du dossier de siège est réglable d'avant en arrière afin de positionner le corps du pilote davantage vers l'avant ou l'arrière. Le réglage s'effectue en sélectionnant le trou approprié du levier à ressort de rappel et en l'alignant avec une tige fixe liée à la structure de la cellule. Dans la position la plus avancée, le pilote est en position assise semi-inclinée; plus le dossier du siège est réglé vers l'arrière, plus le torse de l'occupant est incliné. L'examen du siège du planeur n'a pas permis d'établir la position exacte de réglage du siège au moment de l'impact. Après l'accident, on a constaté que les boulons du côté droit et du centre du dispositif de fixation avaient été arrachés de leurs écrous d'ancrage et que les boulons étaient demeurés fixés à l'intérieur du tissu du siège et de la bande de fixation en aluminium. Le boulon du côté gauche était encore

dans son écrou d'ancrage, mais on pouvait le desserrer à la main.

On a déposé le siège et les écrous d'ancrage à la cellule pour les envoyer au Laboratoire technique du BST aux fins d'examen dans le but de déterminer l'état des filets des boulons et des écrous d'ancrage. Les filets des boulons ne présentaient aucun signe d'usure excessive, de déformation, ni d'autre type de dommage. Les filets des écrous d'ancrage du côté droit et du centre indiquaient qu'ils avaient été

antérieurement foirés, ce qui les avait lourdement endommagés. La surface des quatre premiers filets de l'écrou d'ancrage droit avait un aspect plus brillant que les autres filets de l'écrou. Il a été impossible de chiffrer dans quelle mesure les dommages des filets ont réduit la force de serrage des écrous d'ancrage. L'analyse technique du siège et de la quincaillerie de fixation n'a pas non plus permis de déterminer si les boulons se sont arrachés avant l'écrasement de l'appareil ou à la suite des forces d'impact avec le sol.

Pendant le lancement en cause, les forces d'accélération ont fortement repoussé le pilote vers l'arrière, ce qui a transféré de fortes charges sur le siège et sa quincaillerie de fixation. Deux des trois boulons de fixation de siège avant ont été retrouvés détachés. L'aspect brillant des filets de l'écrou d'ancrage droit est sans doute attribuable à l'arrachement du boulon, ce qui laisse croire que le boulon de l'écrou d'ancrage droit n'était engagé que de quatre filets tout au plus. Normalement, ce nombre de filets engagés devrait être suffisant pour assurer la résistance maximale de l'ensemble boulon et écrou d'ancrage. Cependant, dans le cas présent, les filets avaient été antérieurement foirés, ce qui a peut-être empêché l'ensemble d'offrir sa force de serrage nominale. Il a été impossible de déterminer pourquoi les boulons n'avaient pas été complètement serrés.

1. Le foirage antérieur des filets, les boulons du centre et du côté droit qui n'étaient probablement pas serrés à fond, et les forces d'accélération élevées présentes lors du lancement ont entraîné l'arrachement des boulons de leurs écrous d'ancrage, ce qui a causé la défaillance du siège.
2. Le pilote a perdu la maîtrise du planeur après la défaillance du siège.
