RAPPORT D'ENQUÊTE AÉRONAUTIQUE

A02A0098

PERTE DE MAÎTRISE ET COLLISION AVEC LE SOL

DU BELL HELICOPTER TEXTRON 212 C-GDVG

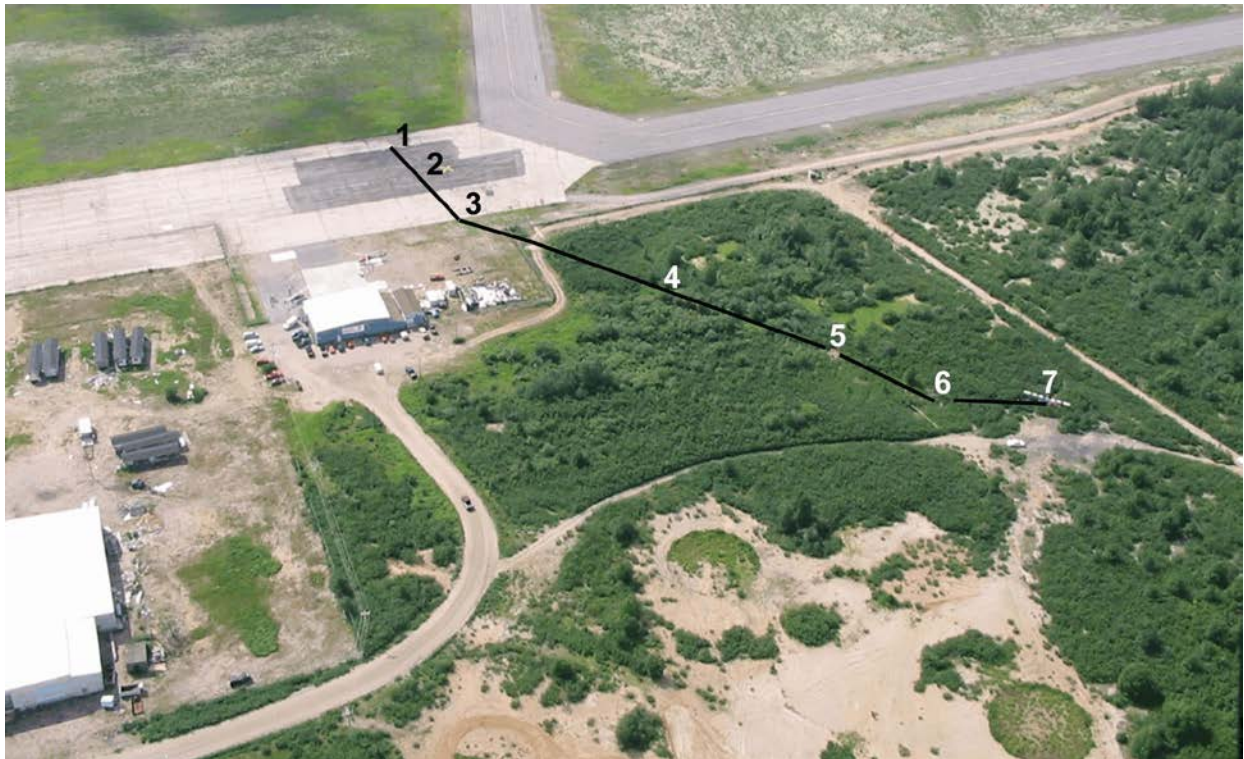
Annexe A – Endroit où s’est produit l’accident

1. La charge est ramassée.
2. La charge percute le tarmac.
3. La charge percute une autre charge à l'élingue.
4. La charge fauche des arbres.
5. La barre de la remorque laboure le sol.
6. La remorque s'immobilise.
7. L'hélicoptère s'immobilise.
