Transportation Safety Board
of Canada

RAPPORT D'ENQUÊTE AÉRONAUTIQUE
A02O0123

INCENDIE DANS LA SOUTE

DU BOEING 767-300 C-GHML
EXPLOITÉ PAR AIR CANADA
À L'AÉROPORT INTERNATIONAL DE
TORONTO/LESTER B. PEARSON (ONTARIO)

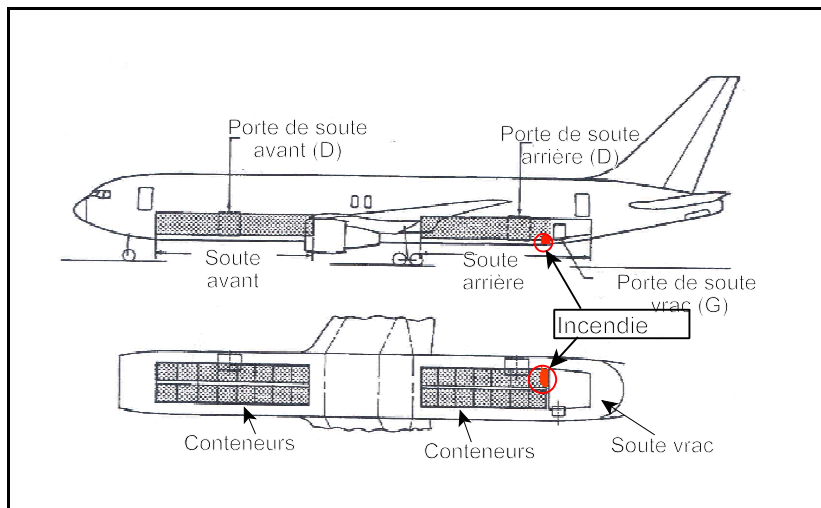
Figure 1. Zones touchées par l'incendie

Plusieurs heures plus tard, une fois l'avion remorqué à un hangar, le personnel de maintenance découvre qu'il y avait eu un incendie dans la soute, au-dessous des deux derniers conteneurs à bagages. On constate également que le ventilateur de recirculation a fonctionné et qu'il est en bon état de fonctionnement.

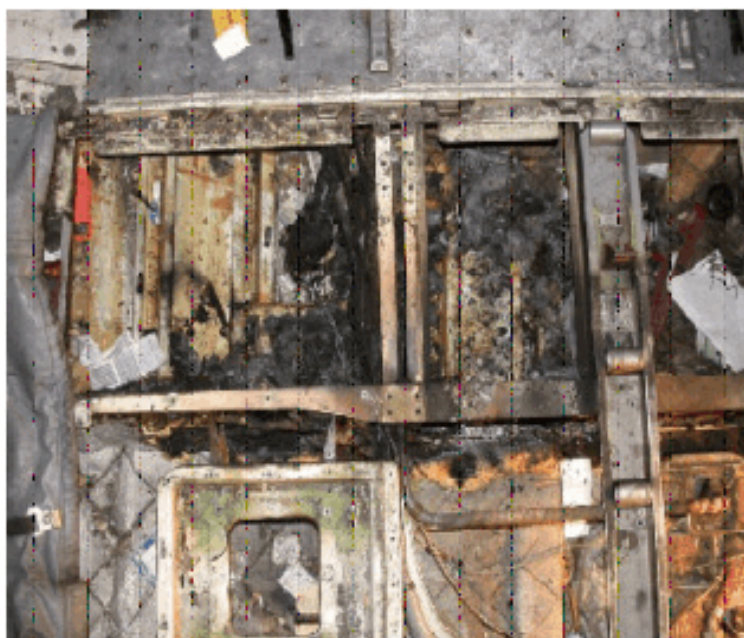
Photo 1. Zone endommagée par le feu

L'incendie s'est déclaré au-dessous du plancher de la soute arrière, dans une aire définie longitudinalement par la référence fuselage (FS) 1385 et la FS 1412, et définie transversalement par la

référence transversale gauche³ (LBL) 6 et la référence transversale droite (RBL) 50. Le feu a perforé l'âme de la poutre de plancher porteur à la FS 1395. Le feu a également consommé le matériau d'isolation thermique et acoustique des deux côtés de la poutre de plancher. On a également relevé des dommages sur le dessous du panneau de plancher entre la RBL 22 et la RBL 44, sur des conduites d'eau potable, ainsi que sur des rubans chauffants et leur câblage électrique (photo 1).

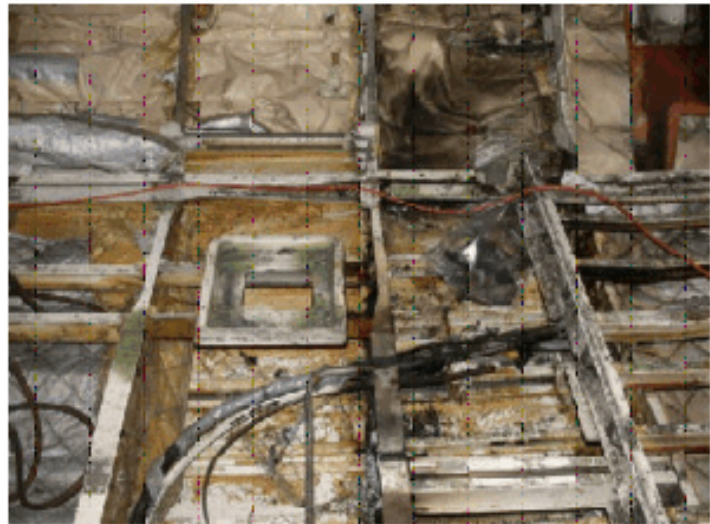
Photo 3. Zone endommagée par le feu

Le ruban chauffant de marque Electrofilm a connu une défaillance en arrière de la FS 1395. Le ruban chauffant était posé longitudinalement le long de la conduite d'eau et sur la zone réparée. Le ruban chauffant a surchauffé et produit un amorçage d'arc au bord avant de la partie réparée, où se terminait la conduite d'eau d'origine et où commençait le tube en acier inoxydable. Résultat, le ruban chauffant a brûlé au point de traverser le ruban protecteur et le ruban isolant en mousse Rubatex.

Comme le ruban chauffant était toujours sous tension, la défaillance a continué à se propager le long de la conduite d'eau vers la source d'alimentation électrique. À environ huit pouces en avant du point de défaillance, là où la conduite d'eau traverse l'âme de la poutre de plancher à la FS 1395, le matelas d'isolation thermique et acoustique monté sur les faces avant et arrière de l'âme verticale de la poutre de plancher s'est enflammé. L'incendie s'est alors propagé vers l'avant jusqu'à la FS 1385, vers l'arrière jusqu'à la FS 1412, vers la gauche jusqu'à la LBL 6 et vers la droite jusqu'à la RBL 50 (photo 3).

La poutre de plancher à la FS 1395, faite d'alliage d'aluminium 7075-T6511, est un élément de support structural du plancher de soute. L'âme de cette poutre est usinée chimiquement à une épaisseur de 0,020 pouce. Dans l'ensemble, la poutre de plancher était grillée et brûlée de la LBL 6 jusqu'à la RBL 42, la plus grande partie des dommages structuraux étant limité à la zone entre la BL 0 et la RBL 22. Entre la RBL 6 et la RBL 22, le feu a fait un trou de 4 pouces dans l'âme de la poutre de plancher. Les bords du trou se projetaient vers l'avant et étaient brûlés au point de former une poudre blanche de l'épaisseur d'un papier de soie. La semelle supérieure de la poutre de plancher au-dessus du trou était déformée. Entre la BL 0 et la RBL 6, l'âme de la poutre de plancher avait de nombreuses fissures, et le matériau était aminci au point qu'on pouvait voir la lumière au travers. L'examen de l'âme de la poutre de plancher et de la zone voisine n'a révélé aucun signe de gouttelettes d'aluminium fondu; cependant, le bas de l'âme au-dessous des zones endommagées était beaucoup plus épais, ce qui révèle une accumulation d'aluminium fondu.

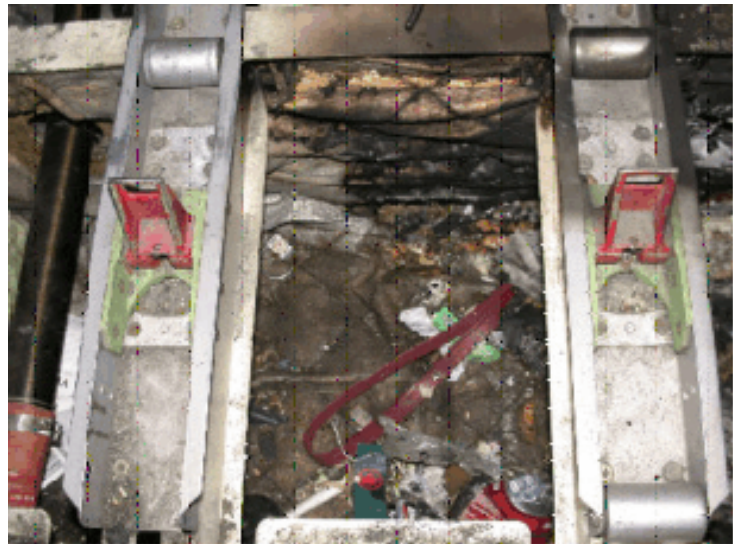
L'incendie a été alimenté par des matelas d'isolation thermique et acoustique contaminés se trouvant à proximité du ruban chauffant. Les sources de contamination étaient variées : des matelas d'isolation salis et des débris inflammables composés de papier, d'enveloppes de bonbons, de billes de calage en mousse de polystyrène, de petites billes de polyéthylène et de caoutchouc en poudre venant d'un bloc d'entraînement (photo 4). Des échantillons des matelas d'isolation revêtus de PET brûlés ont été analysés à la recherche

Photo 4. Matelas d'isolation contaminés et débris

d'accélérateurs d'incendie. Un solvant à base d'isoparaffines a été détecté. Ces produits sont souvent des liquides clairs et combustibles qui peuvent facilement constituer des mélanges inflammables. Ils servent à nettoyer et à dégraisser des pièces et sont utilisés comme solvants dans les encres, les peintures et les produits agrochimiques comme les pesticides. Ils peuvent provenir de sources diverses, comme le fret transporté à bord, les bagages, de récents travaux de réparation ou de maintenance, ou de pesticides. Le C-GHML avait été exploité en Amérique du Sud et peut avoir été exposé à des pesticides vu son exploitation en milieu tropical. Le solvant à base d'isoparaffines, une fois enflammé, dégage une chaleur intense. Les dommages localisés survenus à des températures relativement élevées observés sur l'âme de la poutre de plancher du C-GHML sont typiques des effets post-incendie du solvant à base d'isoparaffines, seul ou combiné avec des débris combustibles.

Air Canada a modifié la vérification longue escale de ses Boeing 767 (intervalle maximal de 96 heures) de manière à y ajouter l'enlèvement obligatoire de tous les débris se trouvant sous le plancher des soutes avant et arrière. La compagnie a également amélioré son programme d'inspection visuelle générale par zone pour s'assurer qu'on examine les rubans chauffants au cours des vérifications « M » prévues aux 24 mois.

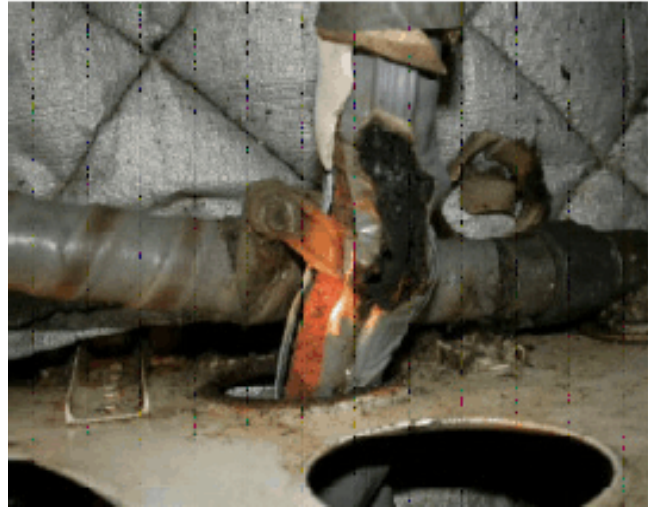
Outre les dommages liés à l'incendie sur le C-GHML, les enquêteurs du BST ont constaté la présence d'un ruban chauffant de marque Cox & Company et de ruban isolant en mousse de marque Rubatex brûlés derrière la paroi arrière de la soute arrière de l'avion (photo 5). Même si un incendie qui se propage de lui-même ne s'est pas déclenché, l'endroit est devenu suffisamment chaud pour perforer le ruban isolant en mousse de marque Rubatex et un collier de serrage en plastique à proximité.

Photo 5. Ruban chauffant brûlé derrière la paroi arrière

Le 20 octobre 2002, pendant la vérification des rubans chauffants du C-GHML avant la saison d'hiver, on a constaté que le ruban chauffant B241 avait surchauffé et que la gaine isolante était brûlée. La surchauffe avait complètement détruit le ruban chauffant. La gaine isolante était grillée à l'intérieur et décolorée par la chaleur à l'extérieur. Les matériaux voisins et les autres éléments de l'aéronef ne présentaient aucun dommage. Ce ruban chauffant n'était en service que depuis trois mois.

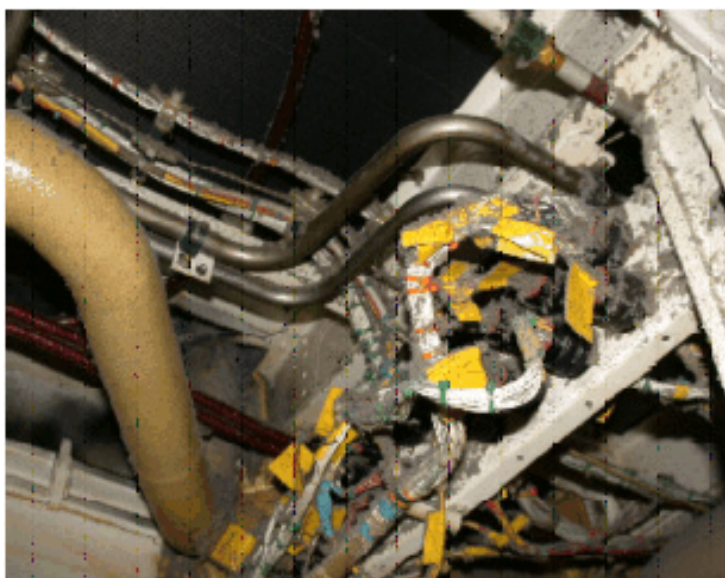
Photo 6. Accumulation de poussière et de peluche sur les faisceaux de câbles derrière le panneau de paroi

d'incendie liés à l'accumulation de peluche, de poussière et de débris sur les câbles. De plus, Transports Canada et la FAA ont déjà publié des documents qui reconnaissent que la contamination, comme l'accumulation de peluche, de poussière et de graisse, peut modifier les propriétés d'inflammabilité de la plupart des matériaux et augmenter les risques qu'ils s'enflamment et facilitent la propagation des flammes. En dépit de toutes les mesures qui ont été prises à ce jour par les différents organismes concernés, le problème de contamination des zones fermées subsiste (Photos 6 et 7). Le présent rapport démontre que l'accumulation de poussière et de peluche sur les câbles est à l'origine d'incendies qui se sont propagés d'eux-mêmes dans des zones fermées et que le risque lié à ces incendies subsiste. En conséquence, l'absence de mesures de la part de la FAA concernant les zones fermées ne règle en rien les lacunes de sécurité qui existent à ce chapitre.

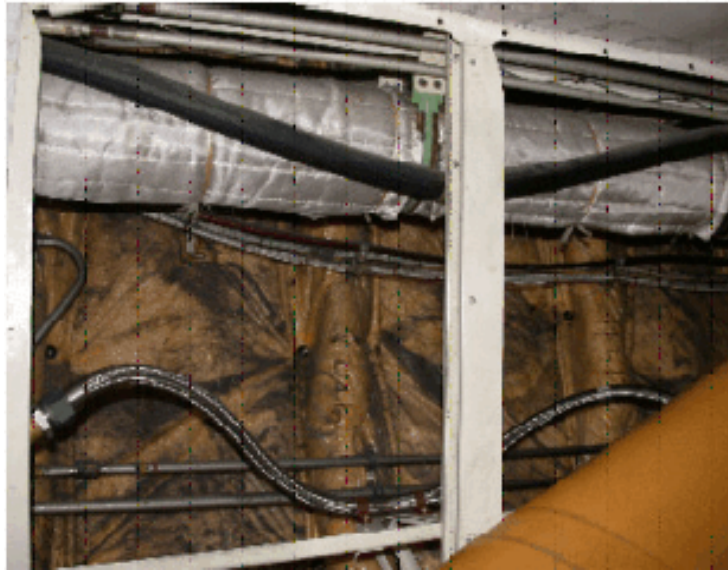
Photo 7. Accumulation de poussière et de peluche sur l'isolant thermique et acoustique derrière le panneau de paroi
