RAPPORT D'ENQUÊTE AÉRONAUTIQUE

A02P0179

PERTE DE PUISSANCE MOTEUR - DÉFAILLANCE MÉCANIQUE

DE L'HÉLICOPTÈRE EUROCOPTER SA 315B LAMA C-GGHG
EXPLOITÉ PAR WESTERN AERIAL APPLICATIONS LTD.

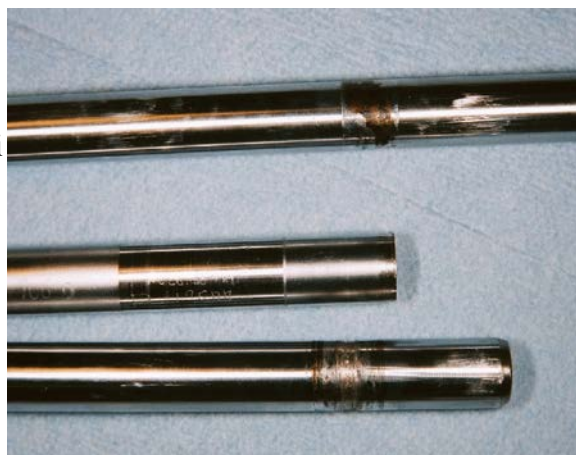
L'examen des composants de la turbine a révélé que le tube d'injection de carburant s'était rompu en trois sections (photo 1). Les deux fractures se sont produites au niveau d'un changement d'épaisseur dû à un manchon brasé. La plus grande partie des surfaces de fracture a été oblitérée à la suite du frottement du composant après sa séparation. Des rainures radiales ont été observées en plusieurs points le long du tube d'injection de carburant.

L'entraînement cannelé du manchon d'accouplement avant du compresseur axial a connu une défaillance progressive attribuable à une usure prématurée. La détérioration de l'entraînement cannelé s'est traduite par l'apparition d'un déplacement radial dans ces pièces qui a entraîné une déformation du tube d'injection de carburant. Quand l'usure est devenue suffisamment importante, le battement axial de l'arbre s'est amplifié, d'où la progression rapide de la rupture du tube de carburant. La fatigue observée au cours de l'analyse métallurgique et les détonations entendues par les passagers témoignent du fait que le tube de carburant s'est rompu quelque temps avant l'extinction de la turbine.

Cette déformation a provoqué la rupture du tube d'injection de carburant au niveau de ses supports et a fini par causer une perte de pression de l'alimentation en carburant lorsque l'accouplement avant s'est fendu. C'est à ce moment qu'il y a eu extinction de la turbine. De plus, le réducteur s'est désaccouplé de l'entraînement de la turbine, ce qui a provoqué une perte de la puissance fournie au rotor et a obligé le pilote à se mettre en autorotation. Durant la descente, le régime rotor a faibli, entraînant un taux de descente élevé qui a été à l'origine de l'atterrissage dur qui a causé le bris du siège arrière et des blessures légères aux deux passagers.

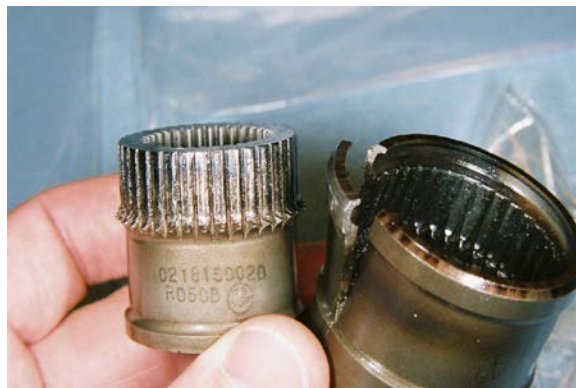
Les cannelures, sur le manchon d'accouplement avant du compresseur axial (réf. 0218997020) et sur le nez d'arbre (réf. 0218150020)³ ont été retrouvées foirées et incapables d'assurer l'accouplement entre l'arbre du rotor du compresseur axial et le réducteur (photo 2).

Les composants ont été envoyés au Laboratoire technique du BST afin d'y subir des analyses métallurgiques. Les examens ont révélé que le manchon d'accouplement avant n'avait peut-être pas reçu le traitement thermique approprié. Les duretés mesurées tout le long du manchon étaient bien inférieures à celles stipulées par les schémas et les spécifications applicables. Il est également apparu que, à certains endroits, la nitruration du manchon était inférieure aux spécifications du constructeur, mais l'endroit précis où s'est produite la défaillance respectait quant à lui les spécifications. L'analyse effectuée au BST a permis de mettre en évidence des criques de fatigue à la base des cannelures du manchon d'accouplement. Il y avait des traces d'usure des cannelures du manchon, cette usure n'étant pas symétrique sur les pièces défailtantes. Il y avait une sorte de gradin dans les cannelures cassées. Les cannelures étaient foirées sur toute la circonférence, mais il restait une section de cannelures où la rondelle dentée « avait comblé l'espace », le tout avec une usure évidente et une fracture en gradin vers le côté du nez d'arbre, ce qui laissait croire à une fracture en plusieurs étapes progressives. Turbomeca France a aidé aux essais et a demandé un échantillon de la pièce défailtante dans le but de procéder à d'autres investigations. Le personnel du BST a fourni un échantillon de la partie avant « non endommagée » du manchon d'accouplement défailtant. Par la suite, le personnel de Turbomeca (Matériaux) a produit le rapport numéro 1585, version 2. L'analyse a également montré qu'un certain nombre de criques de fatigue étaient présentes sur le tube d'injection de carburant.

L'usure prématurée du manchon d'accouplement avant peut être attribuée à plusieurs facteurs. Compte tenu de leur aspect symétrique, les marques de contact retrouvées sur le manchon et sur le nez d'arbre peuvent être attribuées à une mauvaise précision axiale de l'ensemble qui s'est traduite par une flexion ou un battement axial pendant la rotation de l'arbre (autrement dit, l'arbre n'était pas aligné avec l'axe du manchon) et qui a mené à une usure prématurée des cannelures. À cause de ce mauvais positionnement, le manchon avait un mouvement cyclique relatif par rapport à l'arbre, ce qui fait que la rondelle a été soumise à certaines contraintes et a fini par se rompre. Au moment de cette rupture, des résidus de la rondelle se sont logés dans la rainure servant au passage de l'huile, ce qui aurait alors nui à la lubrification des cannelures et contribué à la détérioration et à l'usure prématurée du manchon d'accouplement avant du compresseur axial. Qui plus est, certains de ses morceaux ont peut-être allés se loger entre les cannelures du nez d'arbre et l'accouplement avant, finissant par contraindre l'accouplement à se fendre. Ce phénomène a été facilité par l'utilisation, au moment de la fabrication, d'un matériau pas assez dur. De plus, le contaminant présent sous la forme d'un composé antigrippant retrouvé dans la turbine avait probablement été appliqué, au moment de la révision, sur les coussinets de support extérieurs du tube d'injection de carburant en vue de faciliter le remontage de la turbine. Ce composé a probablement migré durant le remontage et s'est retrouvé mélangé aux résidus métalliques qui remplissaient les rainures de lubrification du manchon d'accouplement, ce qui a nui à la lubrification de l'entraînement cannelé et contribué à son usure accélérée. Enfin, le carburant qui fuyait du tube de carburant rompu avant que le manchon de l'accouplement avant ne se fende avait dû commencer à se mélanger à l'huile, réduisant ainsi les propriétés lubrifiantes de cette dernière.

1. Il y a eu rupture, dans la transmission de la turbine, du manchon d'accouplement avant et du nez d'arbre connexe. À la suite de cette rupture, le réducteur entraînant le rotor s'est désaccouplé de la turbine, contraignant la pilote à se mettre en autorotation.
2. Le fait que l'accouplement avant s'est fendu est attribuable à une usure prématurée.
3. L'usure prématurée est la conséquence d'un débattement axial de l'arbre au niveau du manchon d'accouplement avant causé par un mauvais positionnement axial du nez d'arbre dans le manchon d'accouplement.
4. La dureté inférieure aux spécifications résultant d'un mauvais traitement thermique au moment la fabrication a contribué à l'usure prématurée.

5. La rondelle d'ajustement dentée s'est rompue, ce qui a nui à la lubrification des cannelures d'accouplement de l'entraînement, accélérant ainsi considérablement leur usure.
