**RAPPORT D'ENQUÊTE AÉRONAUTIQUE
A03C0094**

**PERTE DE MAÎTRISE EN TANGAGE ET
COLLISION AVEC LE RELIEF**

**DU BEECH 99A C-FDYF
EXPLOITÉ PAR TRANSWEST AIR LIMITED
À 6 NM AU SUD-OUEST DE PRINCE ALBERT (SASKATCHEWAN)
LE 23 AVRIL 2003**

Rapport numéro A03C0094

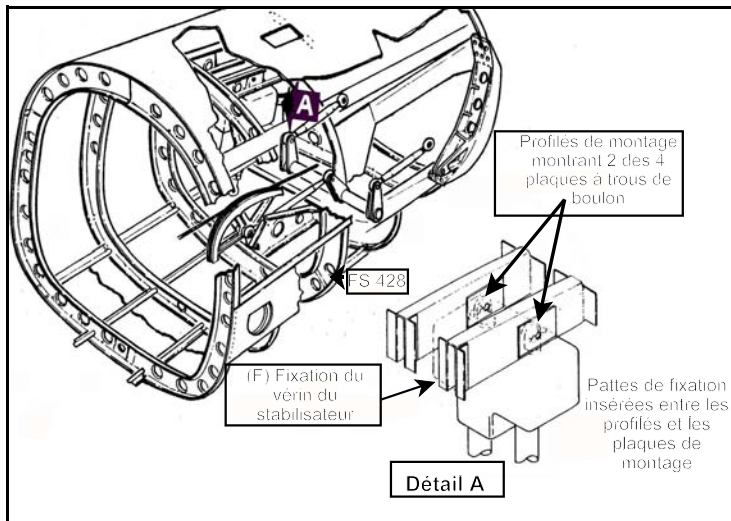
La structure qui permet de fixer le vérin du compensateur du stabilisateur à la cellule se compose de quatre ensembles profilé-plaque qui sont alignés en avant et en arrière tout en étant installés entre une lisse située à la référence 418.900 et une cloison étanche se trouvant à la référence 428.335, dans la section supérieure de l'empennage. Pour permettre la présence de trous dans lesquels des boulons de fixation à tolérance serrée sont installés, une plaque est rivetée à chaque profilé. Il y a deux pattes de fixation supérieures sur le vérin du compensateur du stabilisateur; ces deux pattes de fixation sont munies d'un palier sphérique. Pour permettre au vérin du compensateur d'être fixé à la structure supérieure de la cellule, un boulon distinct à grande tolérance est inséré dans les trous de chaque ensemble de deux profilés tout en passant à travers le palier sphérique de chacune des pattes de fixation. L'installateur est à genou, penché vers l'avant tout en tenant le vérin (qui pèse environ 10 livres) en place, au-dessus et en avant de lui. Les pattes de fixation sont masquées par leurs profilés respectifs, et les boulons sont posés au toucher. À n'importe quel moment pendant le processus, les paliers sphériques peuvent tourner légèrement, ce qui rend difficile l'insertion des boulons à tolérance serrée. La procédure normale consiste à insérer un boulon dans l'une des paires de profilés et dans la patte de fixation, puis à laisser le vérin suspendu de tout son poids contre la structure de fixation à la cellule

Figure 1 - Structure de fixation du vérin du compensateur du stabilisateur

Lorsqu'une patte de fixation supérieure est placée correctement dans la structure de montage de la cellule, la géométrie du vérin permet de garantir que la seconde patte sera bien positionnée. Pendant la pose, si un axe de petit diamètre était inséré dans la structure de montage de l'une des pattes de fixation, cet axe pourrait supporter le poids du vérin pendant la pose d'un boulon à tolérance serrée dans l'autre patte de fixation. Ensuite, l'axe pourrait être enlevé afin de laisser sa place à un boulon à forte tolérance. De plus, si des flèches étaient apposées sur les côtés du vérin, dans l'alignement des trous des paliers sphériques (voir l'annexe A), il serait possible de déterminer facilement le bon positionnement du vérin. Aucun avertissement n'avait été publié pour indiquer de porter une attention toute spéciale à la pose des boulons de fixation du vérin, pas plus que des procédures n'étaient présentes pour garantir la bonne pose des boulons à forte tolérance.

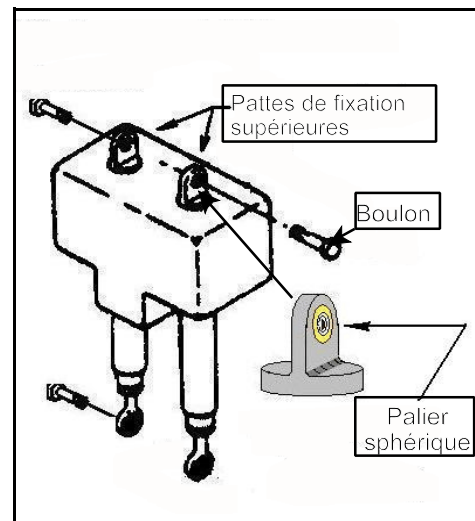
Figure 2 - Vérin du compensateur du stabilisateur

Au sol, sous le poids de la gouverne de profondeur, le bord d'attaque du stabilisateur pivote vers le haut, d'où la présence d'une charge en compression appliquée par le vérin du compensateur du stabilisateur sur la structure de montage à la cellule. En vol, le vérin est soumis à des charges en compression et en tension. À l'article 27-40-00 du manuel de maintenance du Beech 99 Airliner, il est indiqué comment procéder aux essais en charge du vérin du compensateur du stabilisateur. Cette procédure est conçue de manière à vérifier le bon fonctionnement des composants internes du vérin. Le vérin du compensateur est actionné dans toute sa plage de débattement, des poids étant appliqués au niveau du bord d'attaque puis du bord de fuite de l'ensemble stabilisateur-gouverne de profondeur de manière à s'assurer que le dispositif fonctionne correctement et sans à-coup. Plutôt que de procéder à un essai en charge, il est permis de remplacer le vérin par un vérin neuf ou révisé. Dans le présent cas, comme le vérin avait été remplacé par un vérin révisé, cette procédure n'avait pas été effectuée.

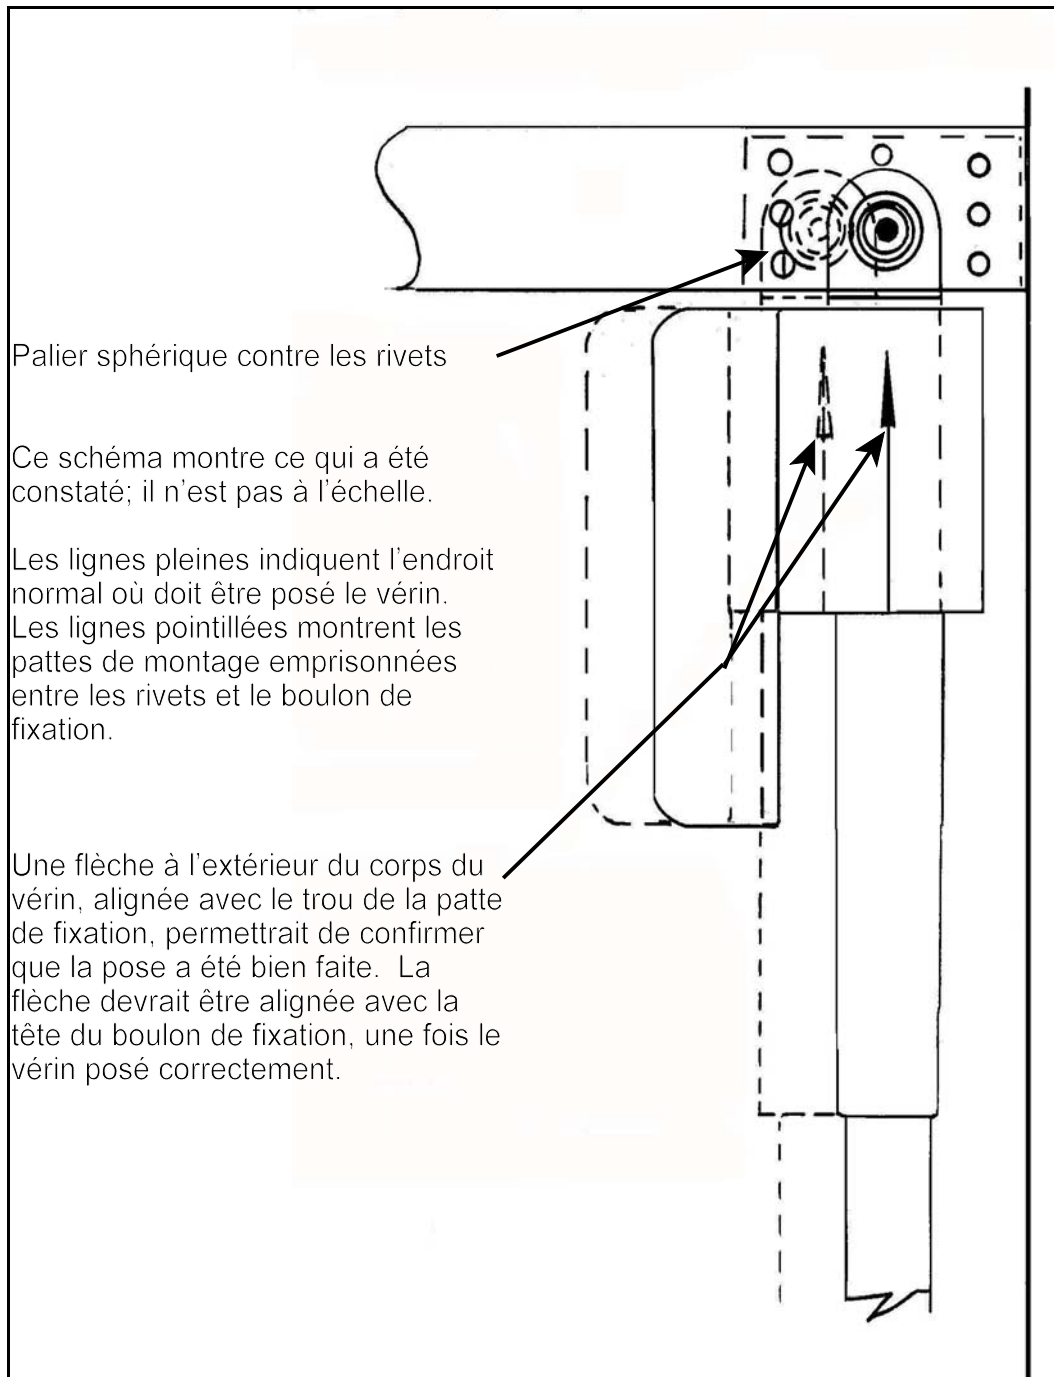
Après l'accident, l'inspection du système de commande du compensateur du stabilisateur a révélé que le vérin du compensateur du stabilisateur était tombé de sa structure de fixation supérieure à la cellule, permettant ainsi au stabilisateur de se déplacer librement en vol. Les boulons de fixation avaient été posés à travers les ferrures de la cellule, mais pas à travers les pattes de fixation du vérin du compensateur. Des marques de contact sur les pattes de fixation, des marques sur les profilés et sur les plaques ainsi que des rivets usés indiquaient que les pattes de fixation supérieures avaient été positionnées en avant de leur emplacement normal de fixation. Dans une telle configuration, les paliers sphériques des pattes étaient positionnés légèrement trop haut et faisaient contact avec les rivets de fixation de la plaque contre le profilé. Des marques à l'arrière de chaque patte de fixation ont confirmé que les boulons de fixation se trouvaient derrière les pattes de fixation, emprisonnant lesdites pattes entre les rivets et les tiges de boulon. Placées de la sorte, les pattes de fixation se trouvent à environ 0,75 pouce en avant de leur bon emplacement (voir l'annexe A).

1. Pendant le vol, le vérin du compensateur du stabilisateur s'est libéré de sa structure de fixation, ce qui fait que l'équipage de conduite a perdu la maîtrise en tangage de l'avion.
2. Au moment du remplacement du vérin du compensateur du stabilisateur, les boulons de fixation supérieurs ont été insérés dans la structure de la cellule, mais sans traverser les pattes de fixation supérieures du vérin du compensateur.

3. Les boulons mal posés ont emprisonné les pattes de fixation, ce qui a permis au vérin de rester suspendu et ce qui a donné la fausse impression que les boulons avaient été posés correctement.
4. Une double inspection ainsi que des essais au sol et en vol n'ont pas révélé la mauvaise fixation.

Annexe A – Schéma montrant comment le vérin avait été posé
