RAPPORT D'ENQUÊTE AÉRONAUTIQUE

A03H0001

INTERRUPTION DES COMMUNICATIONS –

SURVENUE À GANDER (TERRE-NEUVE-ET-LABRADOR)
METTANT EN CAUSE LE CENTRE DE CONTRÔLE RÉGIONAL DE
GANDER DE NAV CANADA

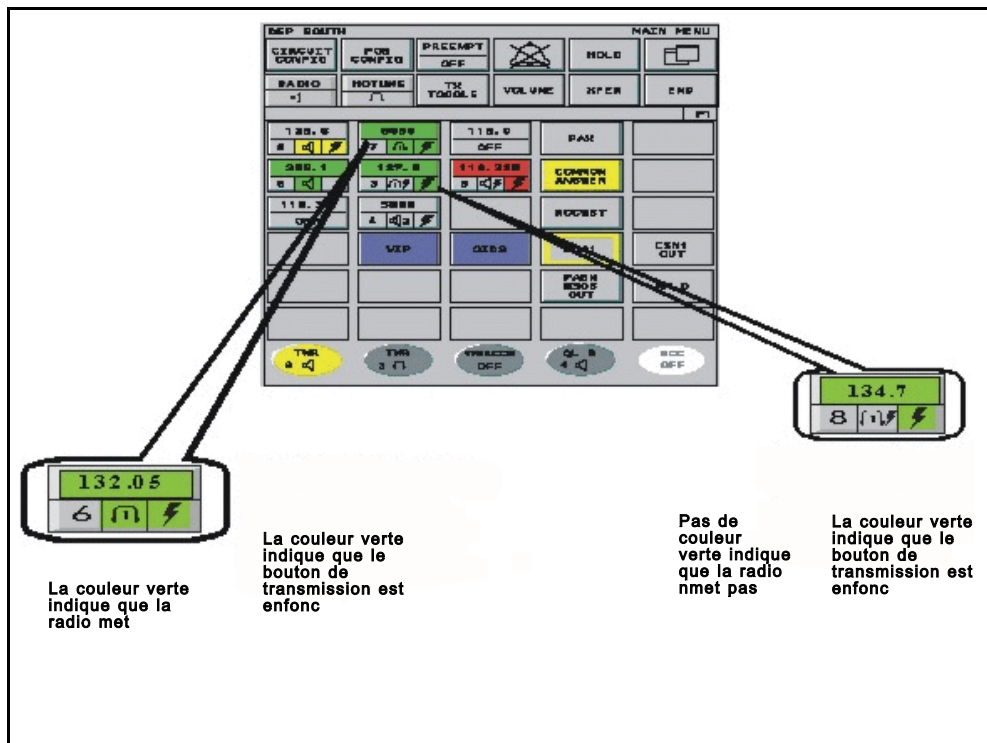
Les contrôleurs utilisent principalement le système de commutation en phonie pour accéder aux radios et aux lignes terrestres. Chaque poste de contrôle possède un écran de commande du système VSCS (voir figure 1). Il s'agit d'un écran tactile qui affiche toutes les fréquences air-sol et les lignes terrestres qui s'offrent au contrôleur. Chaque fréquence est affichée séparément sur l'écran à l'intérieur d'un rectangle. Certaines parties du rectangle sont de couleur verte selon que le contrôleur reçoit ou émet une communication ou qu'il appuie sur le bouton de transmission sans qu'il y ait transmission (ce qui indique une défaillance).

La formation qu'ont reçue les contrôleurs en rapport avec le système VSCS comprend une instruction théorique ainsi que des exercices pratiques. Le contrôleur dont il est question dans l'incident ne savait pas que la configuration en question des cases de couleur verte dans le rectangle de la fréquence 134,7 MHz signifiait qu'il ne transmettait pas sur cette fréquence même s'il appuyait sur le bouton de transmission. Il s'agissait de la seule indication directe permettant au contrôleur de savoir qu'il y avait une panne d'un équipement de communication des services de contrôle de la circulation aérienne (ATC). L'enquête a permis de déterminer que certains autres contrôleurs ignoraient également la signification des différents voyants de couleur verte apparaissant sur l'écran de commande.

L'écran de commande du VSCS a donné un indice menant à la conclusion que la panne de communication était causée par une défaillance d'un équipement ATC et non par un équipement à bord de l'appareil. Cependant, la différence entre les affichages à l'écran de commande du VSCS n'était pas évidente pour le contrôleur. Si le contrôleur jette un coup d'oeil au tableau des fréquences, il voit ce qu'il s'attend à voir lorsqu'il tente d'obtenir la fréquence, soit une indication globale de couleur verte. Cependant, seul un regard plus attentif et une connaissance plus approfondie de la signification des différents types d'affichage du tableau des fréquences auraient pu alerter le contrôleur qu'il ne transmettait pas sur la fréquence. Même s'il a reçu de l'instruction sur le fonctionnement du VSCS durant sa formation et qu'il a utilisé l'équipement pendant un

Les techniciens et les contrôleurs n'étaient pas au courant qu'il existait une anomalie dans l'écran de commande du système de commutation en phonie (VSCS) qui faisait en sorte qu'une indication de couleur verte apparaissait indiquant que le bouton de transmission était enfoncé et qu'il y avait transmission alors que la transmission ne s'effectuait pas. Cette anomalie a été portée à l'attention de la direction des Exigences des systèmes opérationnels de Nav Canada pour résolution.

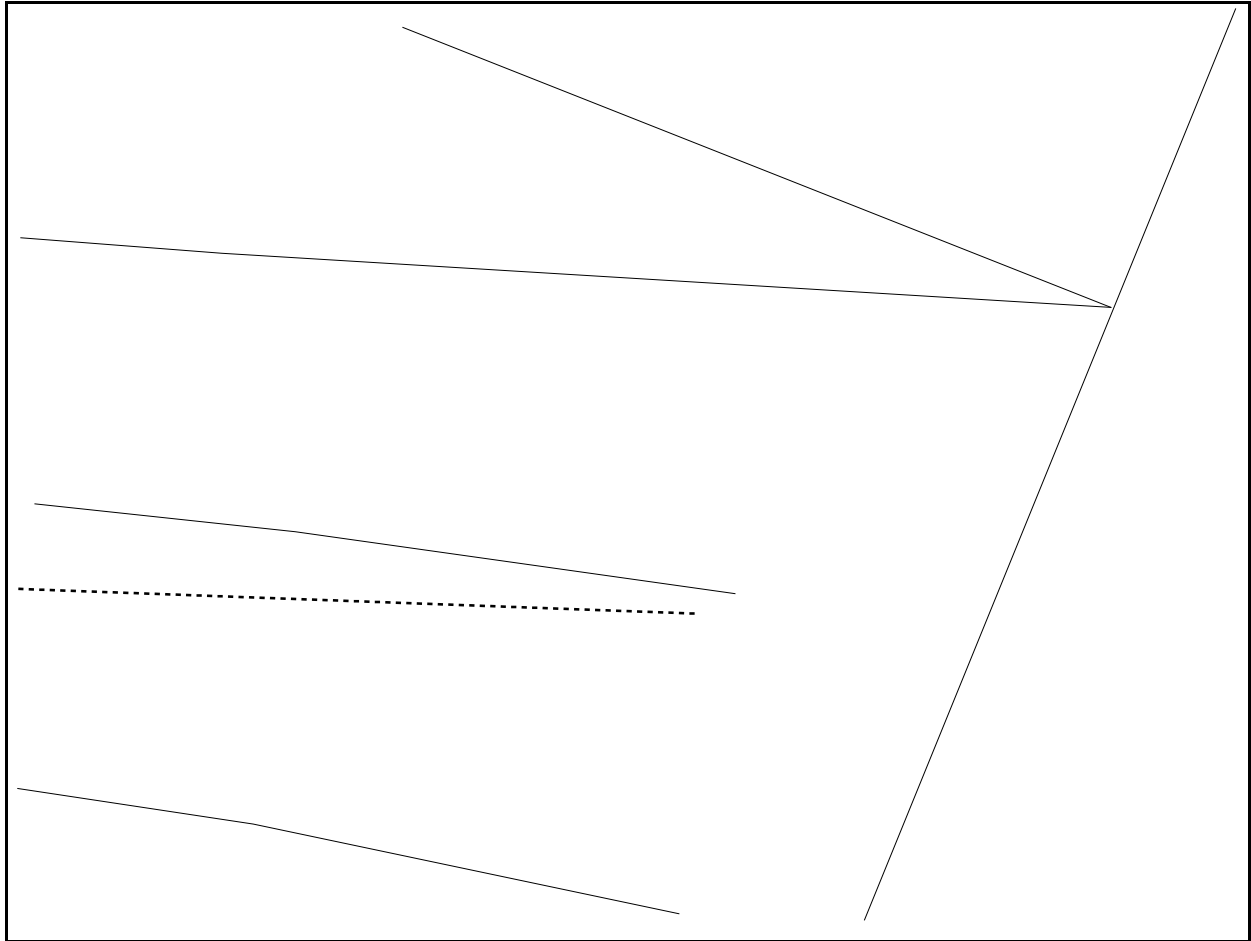
Annexe A - Séquence des événements

À 11 h 47, le contrôleur a autorisé DLH8161 à monter au FL350 dans le but d'établir l'espacement vertical entre les deux appareils (voir l'annexe A), mais celui-ci n'a reçu aucun collationnement de la part de l'équipage. Pendant les huit minutes suivantes, le contrôleur a tenté à neuf reprises d'entrer en contact avec DLH8161 sur la fréquence 134,7 MHz, mais en vain. Selon ce qui a été observé, DLH8161 n'a pas changé d'altitude et il est demeuré au FL330. À l'ACC de Gander, les pannes de communication sont le plus souvent associées, et de loin, à des problèmes liés aux avions.
