RAPPORT D'ENQUÊTE AÉRONAUTIQUE

A0300135

PERTE DE MAÎTRISE SUR L'EAU

DU DE HAVILLAND DHC-6-300 (AMPHIBIE) C-GOGC
EXPLOITÉ PAR LE MINISTÈRE DES RICHESSES NATURELLES

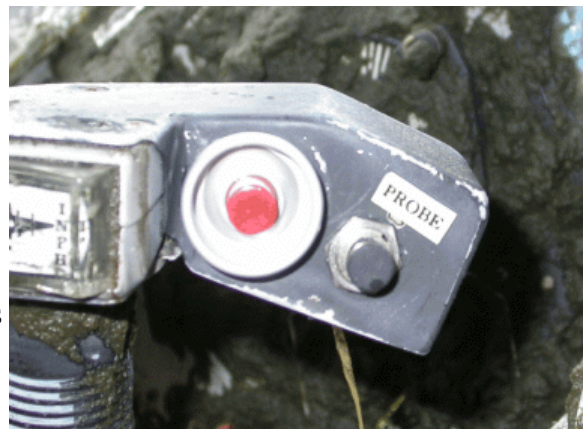
Au centre du tableau central se trouve un commutateur à bascule qui commande les écopés. À la demande des équipages, un bouton-poussoir pour les écopés a été ajouté au manche. Une fois la modification incorporée, les écopés pouvaient être commandés par l'entremise du bouton-poussoir installé juste à côté du bouton-poussoir commandant les trappes de largage sur le manche (photo 1). Les pilotes étaient alors en mesure de commander les trappes et les écopés en déplaçant leur pouce d'un bouton à l'autre tout en ayant les deux mains sur le manche. La taille et le type des boutons-poussoirs des trappes de largage et des écopés sont similaires.

Le bouton-poussoir des trappes de largage de C-GOGC n'était pas équipé d'un cache à charnière. Selon ce qui a été rapporté, le bouton-poussoir d'origine était devenu défectueux et il avait été remplacé; toutefois, le cache à charnière n'avait pas été reposé. Au cours de l'enquête, un second Twin Otter du ministère des Richesses naturelles a été dépêché à Hornepayne, et on a pu observer que le bouton-poussoir des trappes de largage était muni d'un cache à charnière.

3. Le cache à charnière du bouton-poussoir des trappes de largage n'avait pas été reposé après les travaux de maintenance visant à remplacer le bouton-poussoir. Ce dernier n'était plus protégé, ce qui augmentait les risques d'un actionnement intempestif.

Le ministère des Richesses naturelles a vérifié tous les Twin Otter de sa flotte afin de s'assurer que chacun des boutons-poussoirs des trappes de largage était bien équipé d'un cache. Le ministère des Richesses naturelles s'assurera à l'avenir de l'uniformisation de toutes les modifications apportées aux avions afin de réduire les risques d'actionnement intempestif des systèmes.

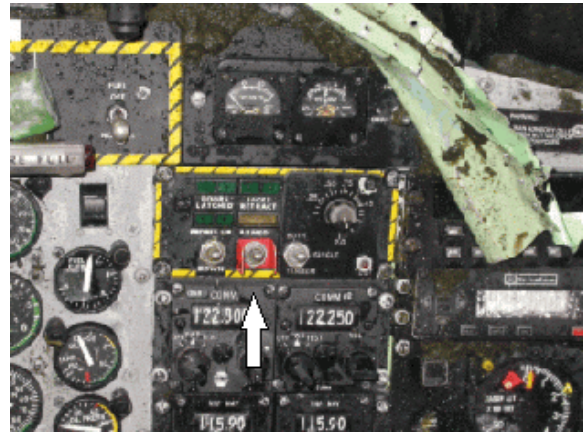
Avant l'écopage, il faut régler sur « OFF » l'interrupteur d'armement des trappes de largage situé sur le tableau central afin de prévenir l'ouverture accidentelle des trappes si jamais on appuyait sur le bouton-poussoir de celles-ci. L'interrupteur d'armement doit se trouver sur « ON » uniquement après la fin de l'opération d'écopage et après que les flotteurs ont quitté la surface de l'eau. Après l'accident, lors de l'examen de la position des interrupteurs du tableau central, l'interrupteur d'armement des trappes de largage a été retrouvé sur « ON ».

1. Les procédures d'utilisation normalisées du DHC-6 du ministère des Richesses naturelles n'ont pas été respectées, et la liste de vérifications intitulée *Actions vitales* n'a pas été passée en revue en entier pendant l'approche. Par conséquent, l'interrupteur d'armement des trappes de largage du tableau central n'a pas été placé en position « OFF » après le largage d'eau précédent et avant l'opération d'écopage.

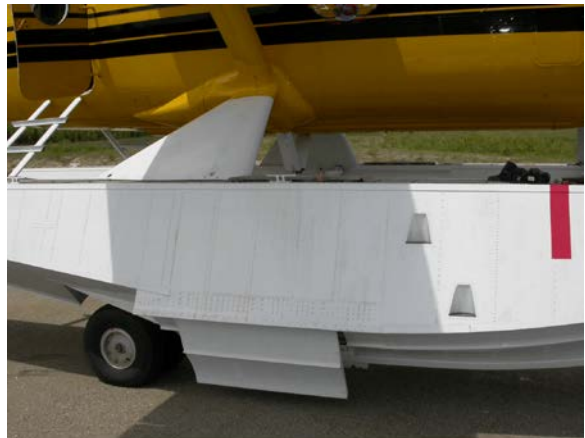
Au cours de l'examen initial de l'avion, on a constaté que les trappes de largage de droite étaient ouvertes. Les trappes de largage de gauche étaient fermées, mais on pouvait constater des dommages là où le bord de fuite des trappes et les flotteurs se rejoignent. Lorsque l'avion a été remis à l'endroit, les deux ensembles de trappes de largage se sont ouverts librement par gravité. Les écopés étaient entièrement sorties.

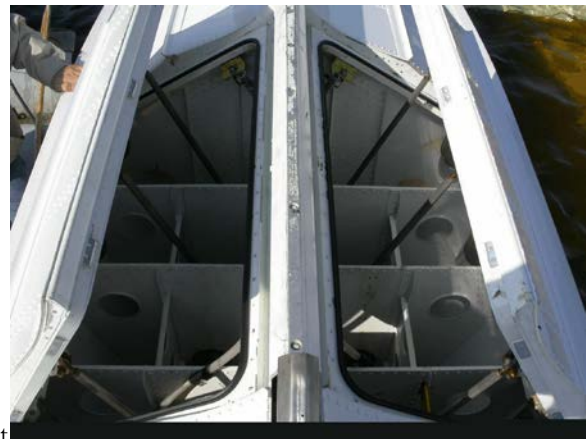
Au cours de l'approche, la liste de vérifications *Actions vitales* n'a pas été passée en revue comme l'exigent les procédures d'utilisation normalisées, et l'interrupteur d'armement des trappes de largage a été laissé en position « ON ». Après l'opération d'écopage, le pilote a voulu commander la rentrée des écopés en appuyant sur le bouton-poussoir des écopés, mais il a plutôt appuyé par mégarde sur le bouton-poussoir des trappes de largage qui se trouvait à proximité. Puisque le système était demeuré armé depuis le dernier largage, les trappes se sont ouvertes dans l'eau. La traînée occasionnée par les trappes et par l'eau qui s'engouffrait dans les flotteurs par les trappes a fait piquer l'avion du nez. La proximité des boutons-poussoirs des écopés et des trappes de largage ainsi que l'absence de cache ont augmenté le risque que se produise une erreur de sélection entre le bouton-poussoir des trappes de largage et celui des écopés.

2. Après avoir terminé l'opération d'écopage, le pilote a appuyé par mégarde sur le bouton-poussoir des trappes de largage au lieu du bouton-poussoir des écopes qui se trouvait à proximité. Puisque l'interrupteur d'armement des trappes de largage était demeuré en position « ON », les trappes se sont ouvertes dans l'eau. La traînée occasionnée par les trappes et par l'eau qui s'engouffrait dans les flotteurs par les trappes a fait piquer l'avion du nez dans l'eau.
