RAPPORT D'ENQUÊTE AÉRONAUTIQUE

A03P0239

COLLISION AVEC LE RELIEF

DU CESSNA 210A C-FNTH
À PRINCETON (COLOMBIE-BRITANNIQUE)

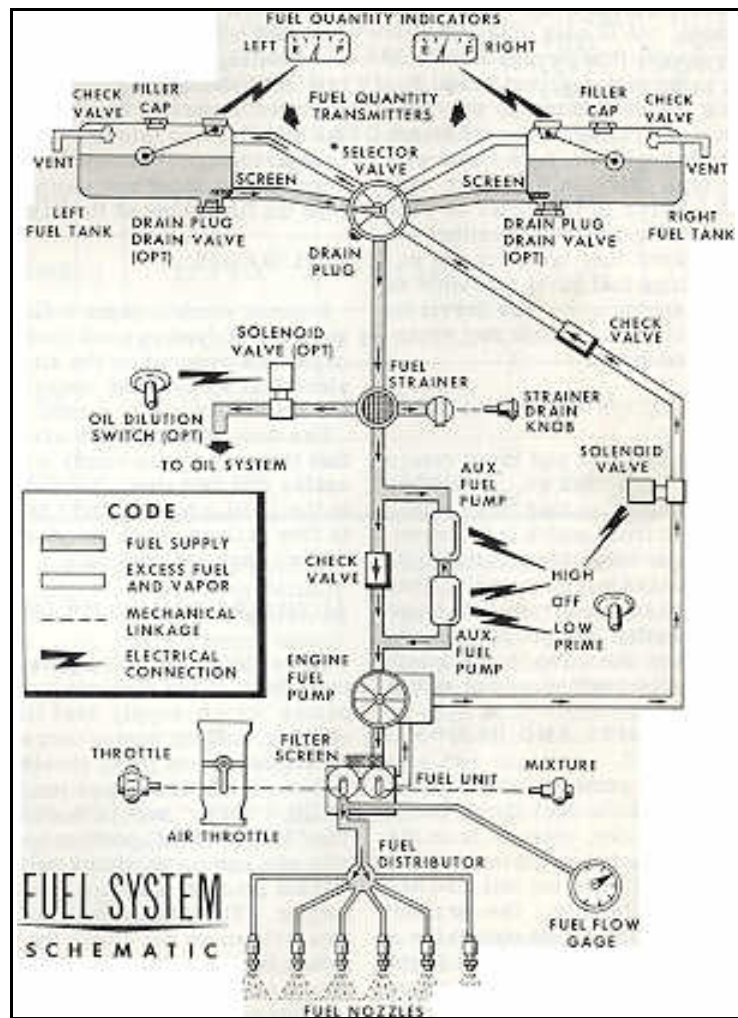
¹ Voir la Figure 1 pour l'emplacement des composants du circuit carburant du Cessna 210.
