## RAPPORT D'ENQUÊTE AÉRONAUTIQUE

A03W0202

### IMPACT SANS PERTE DE CONTRÔLE

DU CESSNA 414A C-GVZE

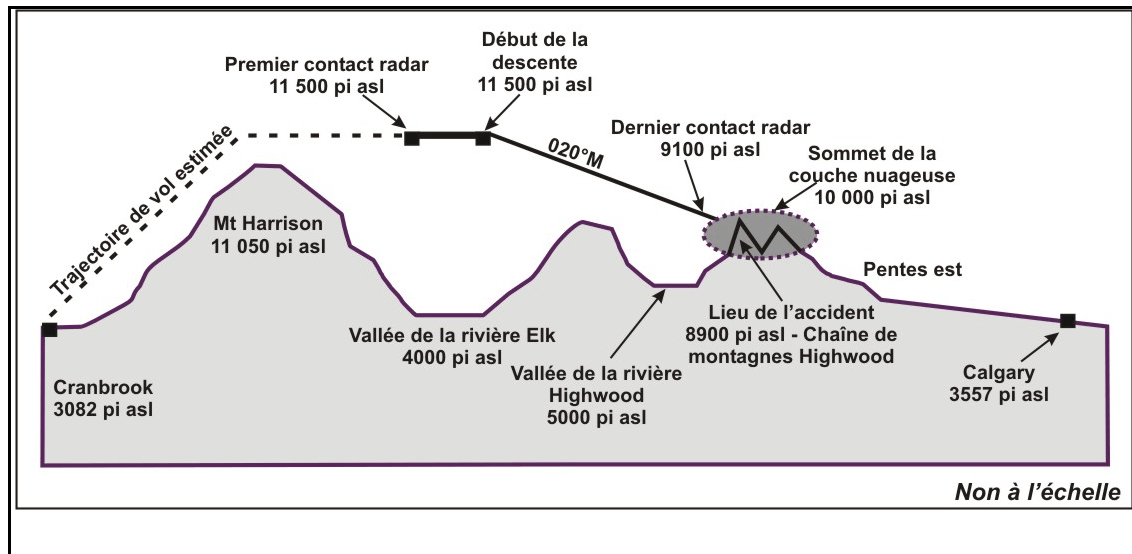
La cible est disparue de l'écran radar à 19 h 36; les derniers renseignements enregistrés indiquaient que l'avion se trouvait à 9000 pieds asl et se déplaçait à une vitesse sol de 240 noeuds. Du premier contact radar au début de la descente, la vitesse sol est demeurée constante à quelque 195 noeuds pendant la croisière et, pendant la descente, elle a augmenté jusqu'à une valeur moyenne de 225 noeuds (voir la figure 1).

La vallée de la rivière Highwood est vaste et large, et elle se trouve du côté ouest de la chaîne de montagnes Highwood où l'impact s'est produit. Au-delà de la chaîne de montagnes Highwood, sur la trajectoire de vol allant vers Calgary, le relief chute en suivant les pentes est des contreforts (voir la figure 1).
