**RAPPORT D'ENQUÊTE AÉRONAUTIQUE**  
**A05A0059**

**DÉCROCHAGE ET PERTE DE CONTRÔLE**  
**EN MONTÉE**

**DU DE HAVILLAND DHC-8-100 C-GZKH**  
**EXPLOITÉ PAR PROVINCIAL AIRLINES LIMITED**  
**À ST. JOHN'S (TERRE-NEUVE-ET-LABRADOR)**  
**LE 27 MAI 2005**

Rapport numéro A05A0059

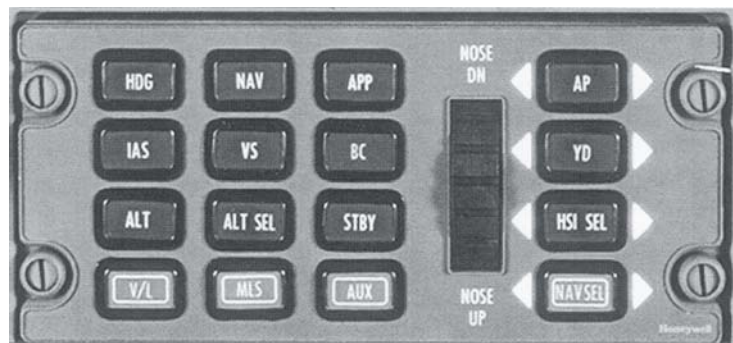
Figure 1. Contrôleur de vol

L'avion est équipé d'un système de commandes automatiques de vol (AFCS) Sperry SPZ-8000. Un seul contrôleur de vol (voir figure 1) est utilisé pour permettre la sélection de modes de fonctionnement et pour embrayer/débrayer le pilote automatique. La plupart des commandes du contrôleur de l'AFCS sont des boutons-poussoirs à double effet (pousser pour ON, pousser pour OFF). Deux modes verticaux sont offerts. Le bouton IAS, une fois actionné, capte et maintient la vitesse indiquée de l'avion. Le bouton de vitesse verticale (VS), une fois actionné, capte et maintient la vitesse verticale de l'avion. Lorsque le mode VS est utilisé, la vitesse n'est pas contrôlée par l'AFCS.

Le taux de montée constant après embrayage du pilote automatique indique que l'équipage avait sélectionné par inadvertance le mode VS plutôt que le mode IAS. Cette erreur de sélection est passée inaperçue, en partie parce que rien dans les procédures d'utilisation normalisées n'exigeait que l'équipage annonce et confirme la sélection du mode IAS sur l'AFCS. La vitesse indiquée a alors fluctué près de la valeur voulue par l'équipage, ce qui a peut-être confirmé l'équipage dans son opinion que l'avion évoluait dans le mode IAS prévu et l'a amené à être trop confiant au sujet de la surveillance de la vitesse. A aussi contribué à l'erreur de surveillance le fait que le copilote était occupé avec de la paperasse pendant la montée. Parce que l'équipage avait sélectionné par inadvertance un mode AFCS inapproprié et qu'il ne s'était pas aperçu de son erreur ni n'avait surveillé suffisamment sa vitesse, celle-ci a fini par diminuer jusqu'au point de décrochage pendant la montée.

1. Pendant la montée, le commandant de bord a sélectionné par inadvertance le mode de vitesse verticale (VS) sur le système des commandes automatiques de vol (AFCS) plutôt que le mode IAS prévu, et ni l'un ni l'autre des membres d'équipage n'a décelé l'erreur de sélection.

Le Bureau de la sécurité des transports du Canada (BST) a publié l'avis de sécurité A050019-1 le 22 juillet 2005 sur le sujet de la sélection par inadvertance de modes de fonctionnement inappropriés du système des commandes automatiques de vol (AFCS). La lettre suggère que Transports Canada s'assurent que les exploitants ont intégré à leurs procédures des mesures visant à assurer la sélection et la surveillance appropriées des modes de montée sur l'AFCS. Le 4 octobre 2005, Transports Canada a répondu en indiquant qu'une copie de l'avis avait été communiquée à toutes les régions de Transports Canada et que le ministère prendrait les mesures nécessaires, le cas échéant. Depuis l'incident, l'exploitant a révisé ses procédures d'utilisation normalisées pour qu'elles contiennent une annonce et une réponse chaque fois que des modes AFCS sont embrayés pendant la montée.

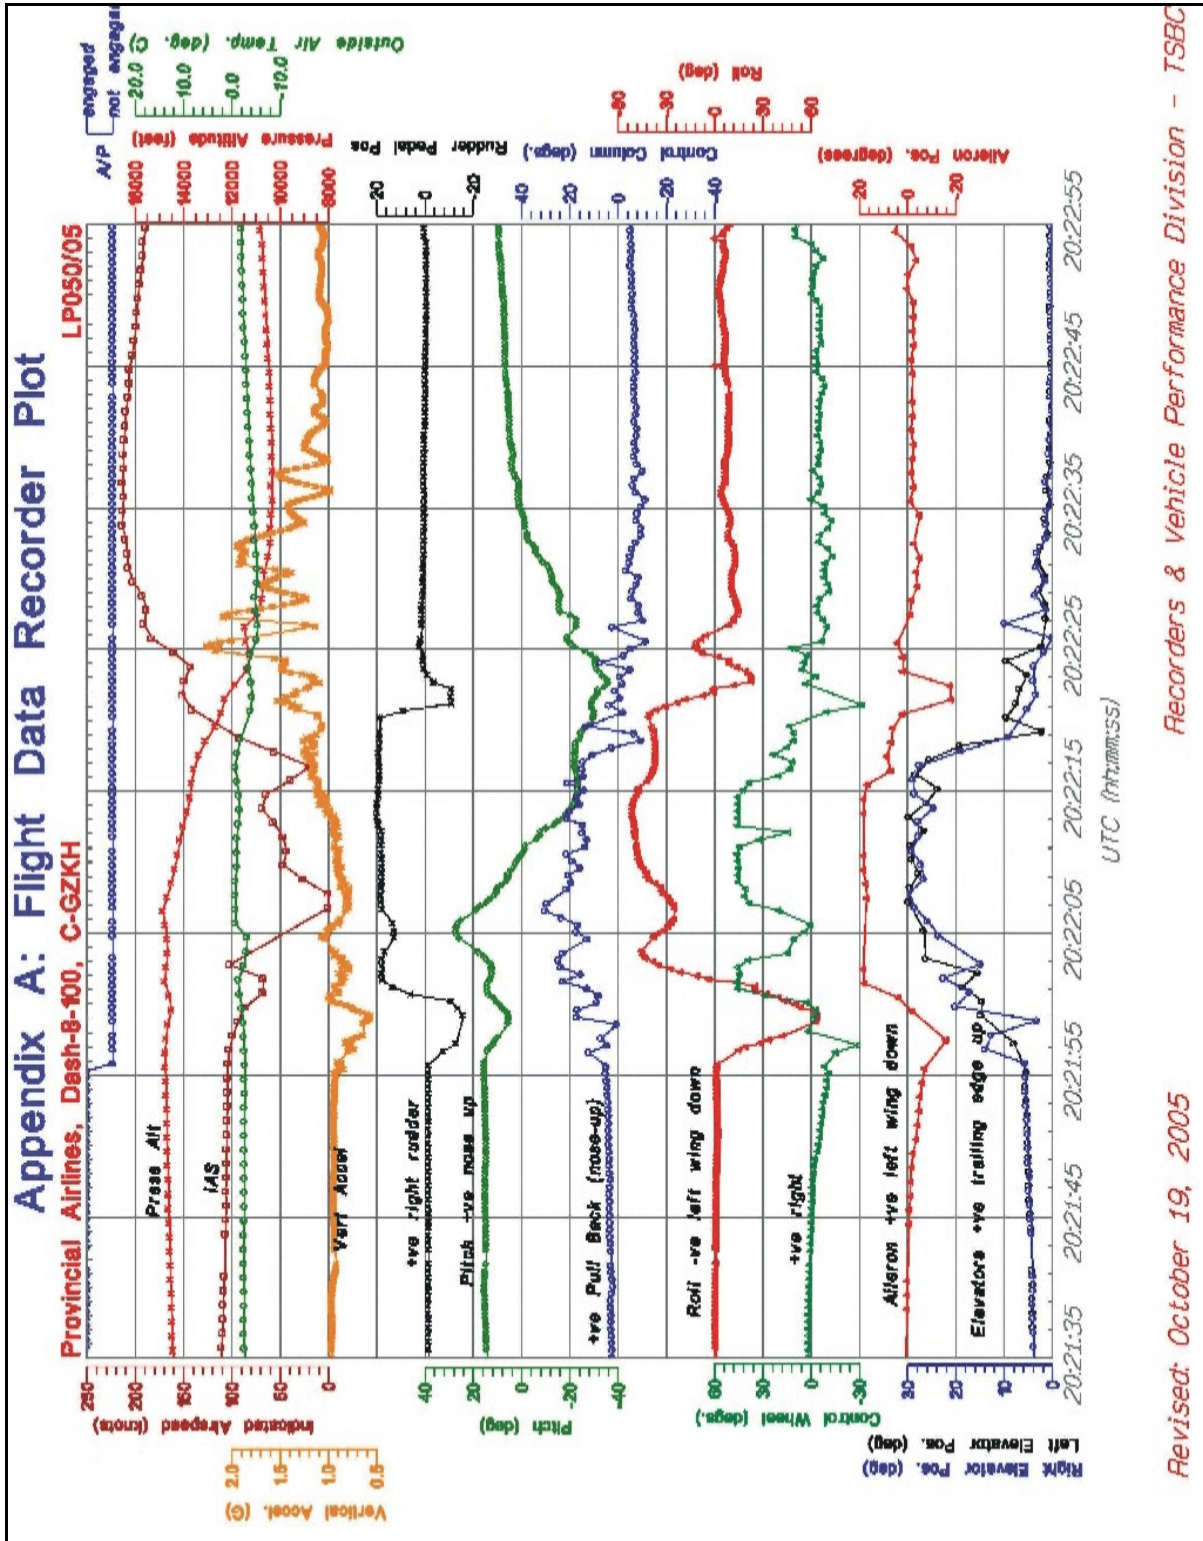
# Annexe A – Tracé de l'enregistreur de données de vol

Dans la seconde suivant le débrayage du pilote automatique, l'avion a commencé à s'incliner sur la droite en piqué (voir l'annexe A - Tracé de l'enregistreur de données de vol et l'annexe B - Tracé de l'enregistreur de données de vol - Moteurs). Immédiatement après que l'avion a commencé à s'incliner, on a remarqué qu'il y avait de la glace sur l'entrée d'air du moteur gauche. L'angle d'inclinaison a augmenté jusqu'à 64°, l'angle en tangage est passé de 15° à 5° de cabré, et l'accélération verticale a chuté d'environ 0,5 g. L'assiette longitudinale de l'avion est alors passée brièvement à un cabré de 30° avant de diminuer à un piqué de 40°. Ces conditions indiquent que la voilure de l'avion était en décrochage complet. Toutefois, le commandant de bord a interprété ces conditions comme étant une grave turbulence.

Les données du FDR montrent que l'avion a subi trois décrochages distincts pendant la perte de contrôle, le troisième étant le plus grave. Les données montrent aussi que le manche pilote a oscillé rapidement d'avant en arrière à mesure que le décrochage s'installait, mais qu'il s'est déplacé vers l'arrière pour la plus grande part et y est demeuré pendant les trois décrochages. L'événement a donné lieu à de nombreux déplacements d'ailerons et des pédales de direction au cours de l'événement, mais ces gouvernes n'ont pas réussi à contrer la perte de contrôle; leur sollicitation n'a pas causé les mouvements de l'avion mais elle s'est faite en réaction à ceux-ci. Les données ont indiqué que la maîtrise de l'avion a été reprise une fois que le manche pilote a été déplacé vers l'avant.

Pendant la perte de contrôle, d'importantes forces se sont exercées sur le manche pilote et il y a eu d'importantes vibrations aéroélastiques. L'avion est descendu rapidement, perdant 4200 pieds avant la sortie de décrochage. La vitesse indiquée minimale enregistrée par le FDR pendant la perte de contrôle a été de 0 KIAS. La vitesse minimale réelle aurait été supérieure parce que l'écoulement aérodynamique sur le tube de Pitot a probablement été interrompu à cause des angles d'attaque excessivement élevés et de la glissade. La vitesse maximale a été de 210 KIAS, enregistrée pendant la sortie de décrochage. Le facteur de charge a atteint 2,4 g pendant la sortie de décrochage.
