RAPPORT D'ENQUÊTE AÉRONAUTIQUE
A05F0025

MAUVAIS FONCTIONNEMENT DES
COMMANDES DE VOL HYDRAULIQUES

DE L'HÉLICOPTÈRE EUROCOPTER AS 350 B2 C-GNMJ
EXPLOITÉ PAR VANCOUVER ISLAND HELICOPTERS
À KAMARANG EN GUYANA
LE 6 FÉVRIER 2005

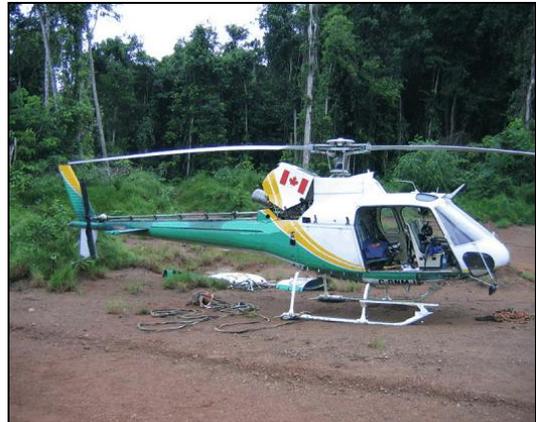
Photo 1. Le C-GNMJ après l'atterrissage dur

L'atterrissage dur a causé des dommages importants à l'hélicoptère. Lors des deux impacts avec le sol, le tube du patin gauche s'est cassé mais est demeuré fonctionnel, et il a continué de soutenir l'hélicoptère. L'atterrissage dur a fait plier la poutre de queue vers le bas et a provoqué la formation d'un petit pli dans le revêtement, juste derrière le cadre de fixation de la partie principale du fuselage (cadre de raccordement de la poutre de queue) (voir la Photo 1).

Les trois pales⁴ du rotor principal et les deux pales du rotor de queue n'ont pas été endommagées et elles sont demeurées fixées à l'hélicoptère. Sur la tête rotor, les forces d'impact ont provoqué la rupture du bras flexible de la pale bleue de l'ensemble en étoile Starflex; les deux autres bras flexibles ont été moins endommagés. La pale bleue était toujours retenue à l'intérieur de la tête rotor par le manchon rigide. Les dommages à la tête rotor sont caractéristiques d'un faible régime rotor à l'impact et indiquent qu'il y a eu une diminution rapide du régime rotor en raison de la réduction des gaz et du dernier effort du pilote sur le collectif, juste avant l'impact avec le sol.

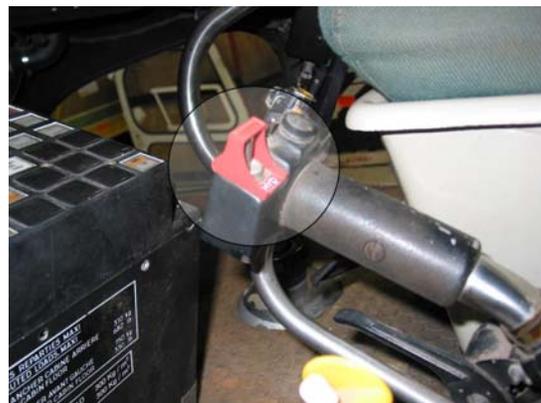
Photo 2. Commutateur de coupure du circuit hydraulique (bouton HYD CUT OFF)

Le commutateur HYD CUT OFF du C-GNMJ était mal soudé et manquait de matériau isolant. On n'a décelé aucun signe d'arc électrique sur les bornes, mais les contacts du commutateur à l'intérieur du boîtier scellé avaient été contaminés par de la saleté et de la poussière. L'essai au banc du commutateur n'a permis de déceler aucune anomalie de fonctionnement. Un examen poussé et un essai ont révélé que les connexions des câbles comportaient des soudures froides, lesquelles constituent des défauts de la technique de soudure. Cependant, ces connexions étaient solides et permettaient une continuité électrique.

Des analyses du Laboratoire technique du BST et plusieurs autres données techniques montrent que le commutateur HYD CUT OFF a une valeur nominale beaucoup trop faible pour l'usage qui en est fait sur l'AS 350. L'utilisation d'un commutateur de coupure ayant une valeur nominale trop faible peut notamment résulter en une surcharge électrique. Les symptômes physiques de la surcharge sont notamment : la production d'arcs électriques, la rupture des contacts du commutateur ainsi que les débris qui en résultent. Les effets à long terme sont entre autres le fonctionnement intermittent, la panne et la réduction de la longévité du commutateur.
