**RAPPORT D'ENQUÊTE AÉRONAUTIQUE**  
**A05F0047**

**PERTE DE LA GOUVERNE DE DIRECTION EN VOL**

**DE L'AIRBUS A310-308 C-GPAT**  
**EXPLOITÉ PAR AIR TRANSAT**  
**À 90 NM AU SUD DE MIAMI EN FLORIDE**  
**LE 6 MARS 2005**

### Rapport numéro A05F0047

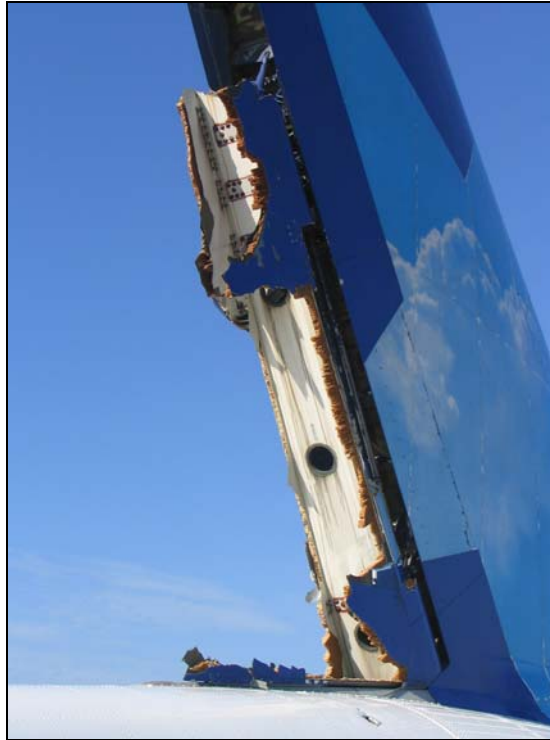
La gouverne de direction était lourdement endommagée (Photo 1), et les raccords de fixation arrière de la dérive présentaient un délaminage. Le cône de queue présentait des dommages légers.

Photo 1. Vue de la dérive et des restes de la gouverne de direction - côté droit

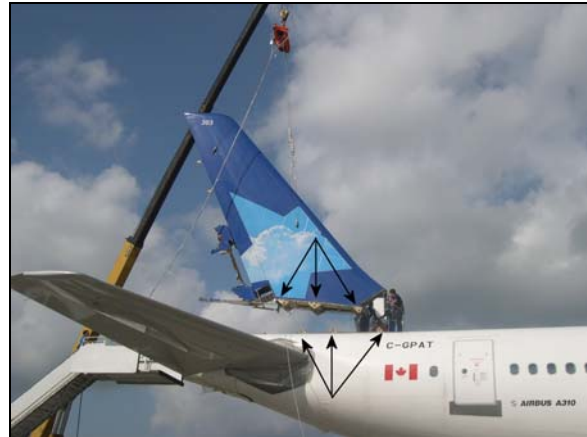
Les raccords de fixation principale de la dérive ont été examinés. Sur le flanc du fuselage, ces raccords sont en métal. L'inspection visuelle et non destructive effectuée après l'incident n'a révélé aucun dommage. Les six raccords de fixation principale en CFRP, situés sur le côté de la dérive, ont fait l'objet d'un contrôle non destructif par ultrasons qui a révélé la présence de délaminage sur les deux raccords de fixation principale arrière.

Photo 2. Dépose de la dérive et vue de l'emplacement des raccords de fixation principale

Une analyse effectuée pour étayer la présente enquête a établi que, pour causer les dommages observés sur les raccords de fixation principale de la dérive, la contrainte subie lors de l'incident a dépassé la charge ultime de calcul en flexion latérale de la dérive. Il n'a cependant pas été possible de quantifier la valeur de charge précise atteinte.

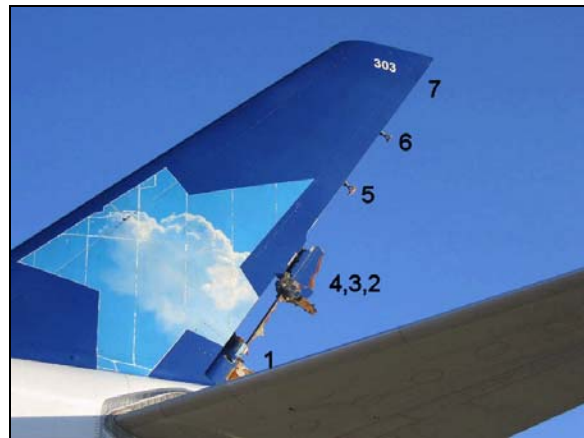
Comme il en sera question plus loin dans le rapport, une analyse subséquente a révélé que la perte de la gouverne de direction en vol avait été progressive et, que le temps que l'avion se pose, la plus grande partie de la gouverne s'était séparée de l'avion. La Photo 3 montre l'empennage après l'atterrissage à Varadero. Les morceaux arrachés sont tombés dans l'océan et aucun n'a pu être récupéré. La nervure 0 est restée fixée, de même qu'une partie de longeron de la gouverne de direction allant jusqu'au point d'articulation 4. Une petite partie des deux panneaux latéraux de la gouverne de direction est restée fixée au longeron, dans la zone située entre les points d'articulation 2 et 4, ainsi que dans le coin où le longeron rejoint la nervure 0. Les carénages de bord d'attaque situés entre les points d'articulation 2 et 4, et au-dessous du point d'articulation 1, étaient toujours fixés. Le carénage de bord d'attaque entre les points d'articulation 1 et 2 s'est détaché, et certaines pièces étaient coincées entre la gouverne de direction et la dérive. Au niveau des points d'articulation 5 et 6, de petits morceaux du longeron de la gouverne de direction sont restés fixés au bras d'articulation. Au point d'articulation 7, la ferrure d'articulation côté dérive a cédé, puis s'est détachée, ce qui fait qu'il ne restait rien de la gouverne de direction.

Photo 3. Vue de la dérive et des restes de la gouverne de direction - côté gauche

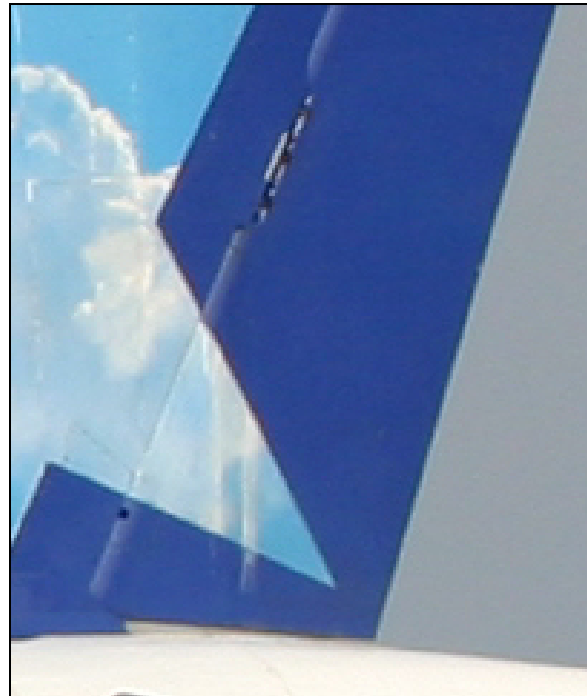
Des photographies de l'avion prises avant l'incident montrent de curieuses caractéristiques visuelles sur la gouverne de direction. La Photo 4 montre une de ces caractéristiques. La photo a été prise 11 jours avant l'incident; on peut y remarquer des lignes verticales de couleur claire sur le côté gauche de la gouverne de direction, en dessous des actionneurs hydrauliques. D'autres photographies, prises quelque temps plutôt, ont également permis de repérer des lignes circulaires sur le panneau latéral gauche, juste à l'arrière des actionneurs hydrauliques, ainsi que des points blancs visibles sur le bord de fuite. Ces détails n'apparaissent pas sur les photographies plus récentes.

Photo 4. Photo de l'avion prise avant l'incident

La résolution des photographies n'était pas assez bonne pour procéder à une analyse photogrammétrique qui aurait permis de déterminer si ces lignes verticales représentaient une déformation hors plan, comme une bulle de décollement par exemple. Les caractéristiques des lignes verticales ont été observées sur des photographies prises des jours différents, dans des conditions d'éclairage différentes et par des photographes différents, ce qui signifie qu'elles représentent des caractéristiques physiques réelles de la gouverne de direction et pas simplement des reflets ou des saletés sur l'objectif.

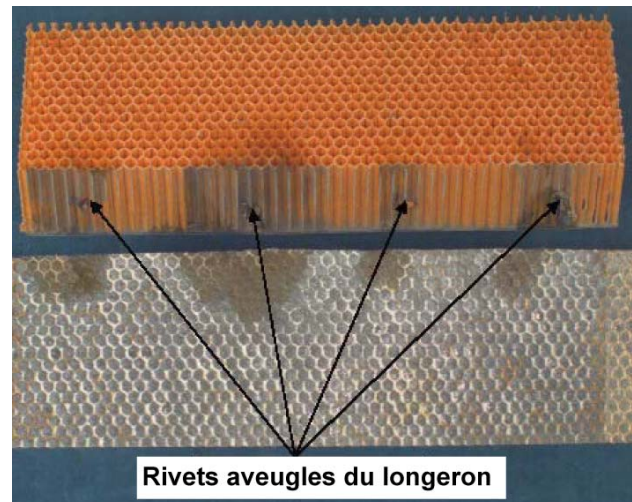
Le bord de fuite de la gouverne de direction de l'avion numéro de série 361 a été endommagé après avoir été heurté accidentellement par une plateforme de maintenance lors d'une opération de maintenance. L'inspection effectuée après l'incident a permis de constater un décollement mesurant environ 830 mm de longueur sur 350 mm de hauteur sur la feuille de surface intérieure gauche, près du coin inférieur avant. Une étude des contraintes a indiqué que le décollement n'a pas été provoqué par l'impact contre la plateforme de maintenance. Ce décollement interne n'a pas été décelé par l'essai de percussion externe recommandé dans le AOT-1 (Télex à tous les exploitants – voir le paragraphe 1.14.1). Un examen approfondi a révélé que du liquide hydraulique s'était infiltré dans le panneau latéral gauche autour des attaches aveugles du longeron avant, comme le montre la Photo 5, et que ce liquide avait altéré l'interface de collage entre le nid d'abeilles et la feuille de surface. Outre la contamination par du liquide hydraulique, cette gouverne de direction présentait des traces d'infiltration d'eau autour de certaines attaches de bord de fuite et au bord d'attaque immédiatement derrière le profilé en Z.

Photo 5. Nid d'abeilles de l'avion numéro de série 361 présentant des taches causées par l'infiltration de liquide hydraulique

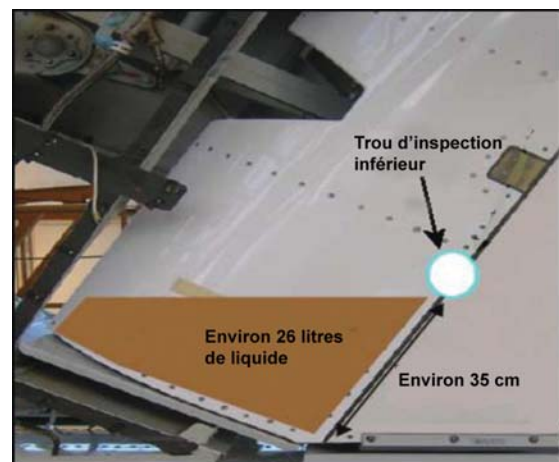
À l'occasion de l'inspection recommandée par l'AOT-2, du liquide emprisonné a été trouvé dans la zone avant inférieure de la gouverne de direction de l'avion numéro de série 701 (Photo 6). Le liquide n'a pas été formellement identifié, mais il s'agirait principalement d'eau mélangée à des saletés contenant peut-être du liquide hydraulique et des fragments de mastic d'étanchéité. D'après les constatations, le niveau de liquide atteignait le trou d'inspection inférieur. En revanche, le caisson de la gouverne de direction à l'arrière du longeron était sec. Les deux orifices de vidange situés dans le nez étaient bouchés. L'essai de percussion n'a révélé aucun signe de décollement. Une inspection aux rayons X et par thermographie effectuée sur les panneaux latéraux, à proximité du liquide, n'a révélé aucune présence de liquide piégé à l'intérieur du sandwich.

Photo 6. Accumulation de liquide dans le nez de la gouverne de direction de l'avion numéro de série 701

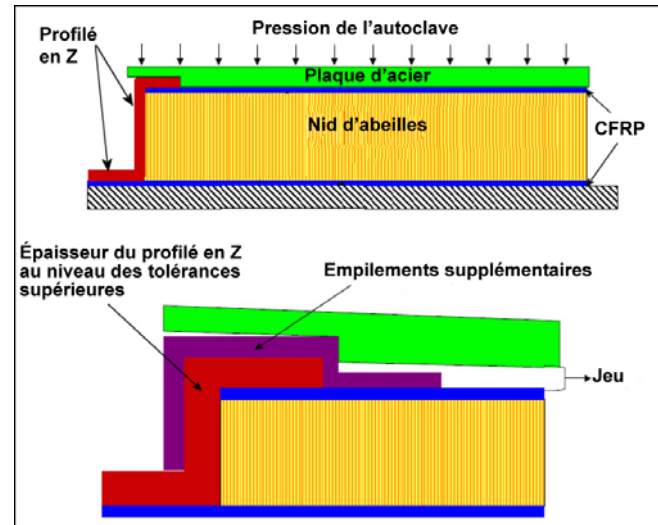
Les bords avant et inférieur de chaque panneau latéral de gouverne de direction sont garnis d'un profilé en Z. Des spécimens de collage du revêtement intérieur prélevés près du profilé en Z, le long du bord avant du panneau latéral gauche de la gouverne de direction, comportaient un ménisque dont l'aspect est révélateur d'une pression de collage insuffisante sur une largeur de 20 mm. L'enquête a montré que cet aspect était dû soit à une pression insuffisante de la plaque d'acier durant la polymérisation résultant d'un mauvais positionnement du profilé en Z ou d'une succession de jeux au niveau des composants. À la Figure 6, le croquis du haut montre l'application appropriée de l'autoclave durant la polymérisation, tandis que le croquis du bas montre comment des tolérances dimensionnelles peuvent entraîner une pression de collage insuffisante près du profilé en Z.

Figure 6. Pression de collage insuffisante près du profilé en Z

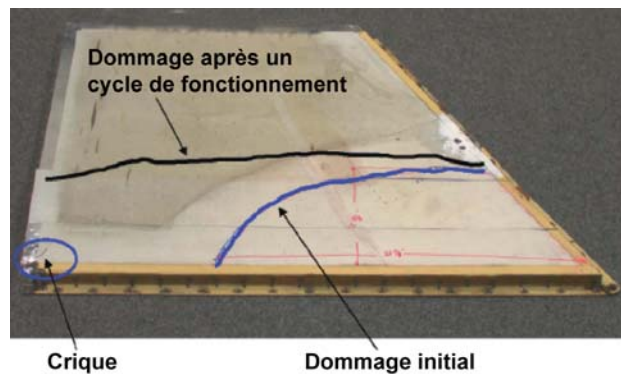
- Un échantillon prélevé sur le panneau latéral gauche endommagé de la gouverne de direction de l'avion numéro de série 361, qui comportait la zone décollée (environ 2256 cm<sup>2</sup>), a été soumis à des cycles de fonctionnement sous vide à température ambiante. La zone englobant le dommage a pratiquement doublé instantanément à une pression de 0,44 bar (absolue). Le phénomène, dont la propagation a été rapide, s'est traduit par une explosion forte et violente et a causé des dommages à l'intérieur de l'enceinte d'essais. Pendant l'essai, une crique superficielle s'est propagée dans la feuille de surface en CFRP au niveau de la bordure du panneau (Photo 7). Cette fracture a interrompu la propagation du dommage en supprimant la pression différentielle.

Photo 7. Propagation des dommages après un cycle de fonctionnement sous vide (gouverne de direction de l'avion numéro de série 361)
