RAPPORT D'ENQUÊTE AÉRONAUTIQUE
A05H0002

SORTIE EN BOUT DE PISTE ET INCENDIE

DE L'AIRBUS A340-313 F-GLZQ
EXPLOITÉ PAR AIR FRANCE
**À L'AÉROPORT INTERNATIONAL DE TORONTO/
LESTER B. PEARSON (ONTARIO)**
LE 2 AOÛT 2005

Rapport numéro A05H0002

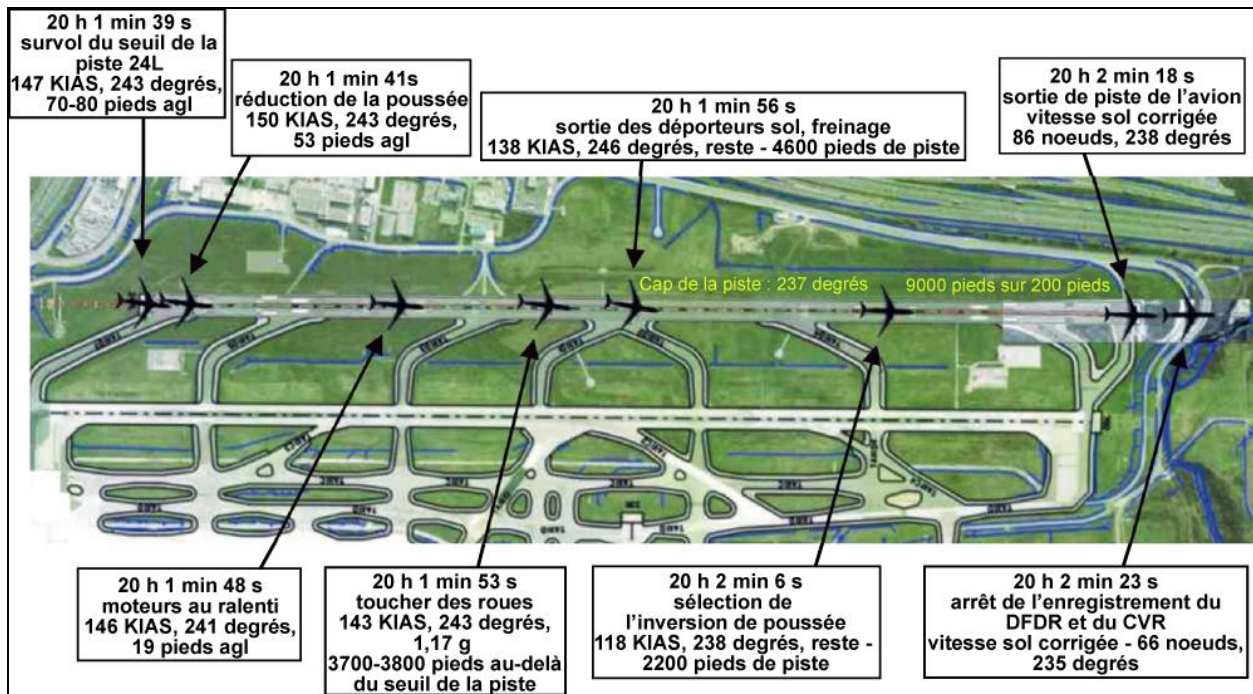
Figure 1. Événements clés de la séquence d'atterrissage

L'avion a touché des roues à 20 h 1 min 53 s à quelque 3800 pieds au-delà du seuil de la piste de 9000 pieds. Au moment de l'atterrissage, le train principal droit était légèrement à gauche de l'axe de piste, et l'avion était en crabe d'environ six degrés à droite. Les déporteurs sont sortis automatiquement, comme ils étaient censés le faire, après le toucher des roues du train principal avec la piste. L'équipage de conduite a immédiatement appuyé à fond sur les freins et a essayé d'aligner l'avion dans l'axe de piste. Le ralenti poussée inverse a été commandé 12,8 secondes après le toucher des roues du train principal, et l'inversion de poussée maximale a été commandée 16,4 secondes après le toucher des roues du train principal. Le PNF n'a pas fait les annonces standard de sortie des déporteurs et des inverseurs de poussée. L'avion n'a pas pu s'immobiliser sur la longueur de piste restante. Il est sorti en bout de piste à une vitesse sol d'environ 80 noeuds et a fini sa course dans un ravin. L'avion est sorti de la piste à 20 h 2 min 19 s.

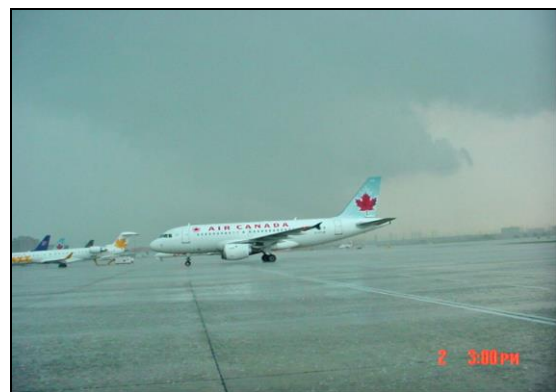
La Photo 1 a été prise deux minutes avant l'arrivée d'AFR358. Il pleut et la visibilité est bonne, un certain nombre d'avions étant visibles sur la ligne de vol.

Photo 1. Conditions météorologiques au seuil de piste environ deux minutes avant l'atterrissage

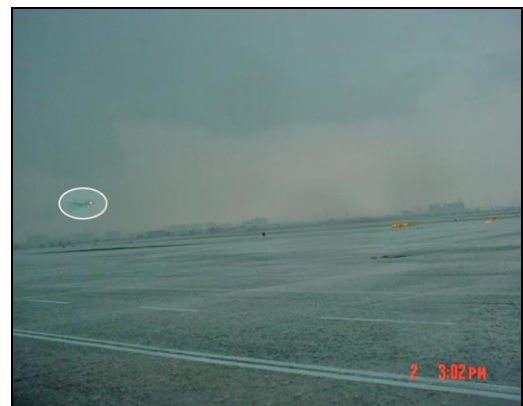
Photo 2. AFR358 en courte finale

La Photo 2, prise deux minutes plus tard, montre AFR358 en approche finale à quelque 230 pieds agl. L'appareil photographique est orienté légèrement à droite par rapport à la Photo 1, et il est possible de voir que la pluie est plus forte et que la visibilité diminue.

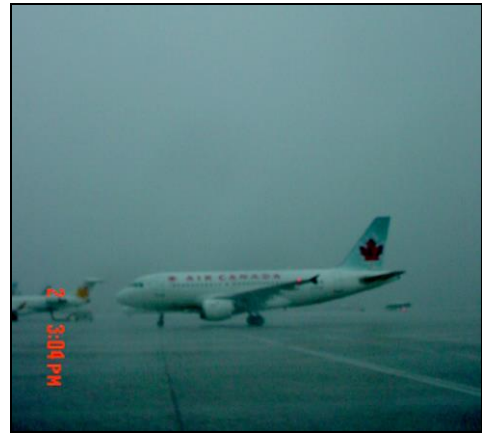
La Photo 3, prise environ deux minutes plus tard, montre comment la visibilité avait diminué alors que l'orage s'était intensifié. Moins d'avions sont visibles sur la ligne de vol.

Photo 3. Conditions météorologiques peu après l'atterrissage

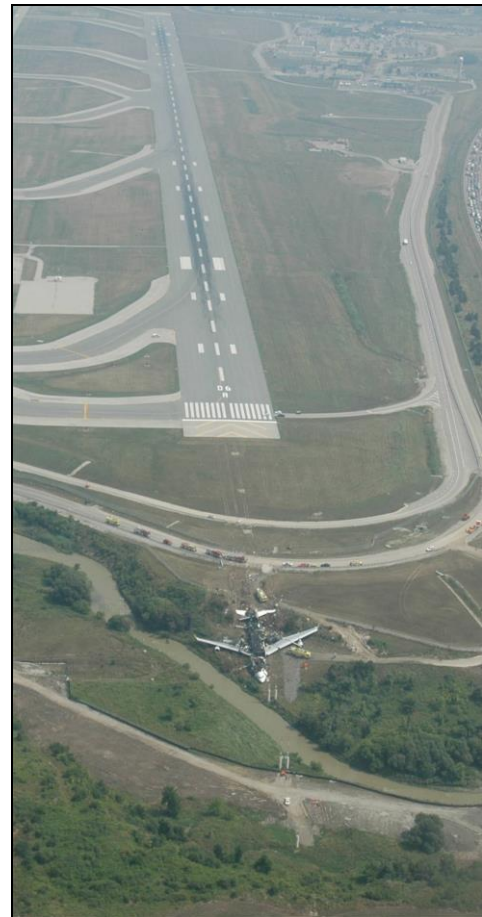
L'incendie qui a éclaté après l'accident a consumé presque toute la partie supérieure du fuselage principal, de la dérive et des parties intérieures de la voilure. L'incendie a été intense et s'est principalement limité au fuselage. L'incendie a roussi et brûlé une partie de la végétation avoisinante, mais il ne s'est pas propagé au-delà de la surface occupée par l'avion.

Une des bouteilles d'oxygène des passagers a explosé pendant l'incendie; la partie supérieure de la bouteille a été projetée à environ 84 m (276 pi) de l'autre côté du ruisseau Etobicoke.

Photo 4. Lieu de l'accident

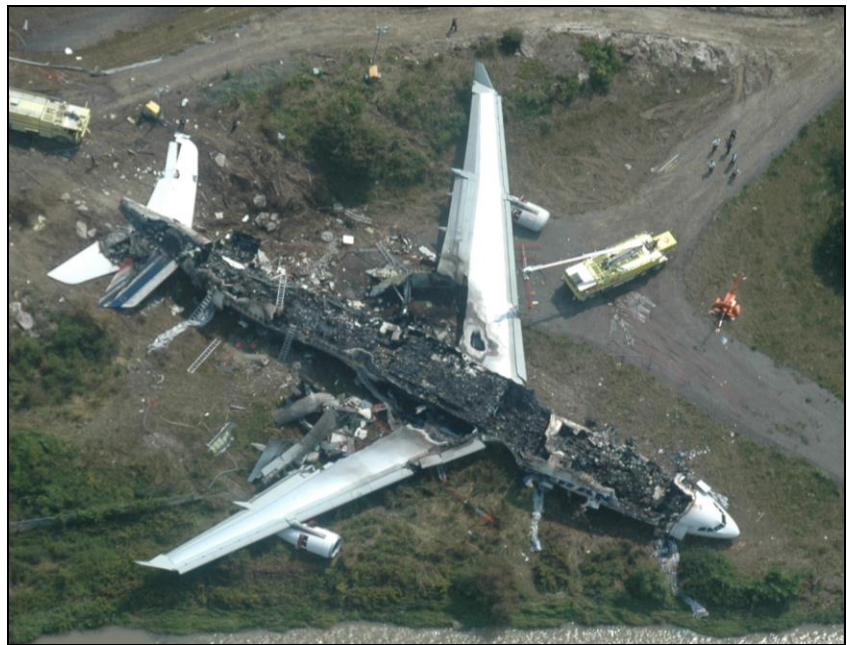
La cabine avant sur le côté gauche a été consumée par l'incendie. La soute avant, située sous le plancher de la cabine, a conservé sa forme, mais elle a aussi été consumée par l'incendie. La porte de soute avant était en place et fermée. À côté de la porte de soute, au même endroit où se trouvaient les bouteilles d'oxygène des passagers, il y avait un gros trou dans la paroi du fuselage qui présentait les signes d'une explosion. Les cadres de hublot n'étaient pas déformés, indiquant que cette partie du fuselage n'avait pas subi de contraintes excessives pendant l'accident.

À la suite des forces produites par l'affaissement du train d'atterrissage, une déformation a été transmise par la structure intégrée au caisson de voilure central. L'état de la poutre de quille, aussi située à cet endroit, était impossible à évaluer à cause des dommages causés par l'incendie et l'affaissement des structures voisines. Lors du dégagement de l'épave des lieux de l'accident, on a inspecté la poutre de quille et conclu qu'elle ne présentait aucune faiblesse préexistante.

Photo 5. Épave de l'avion

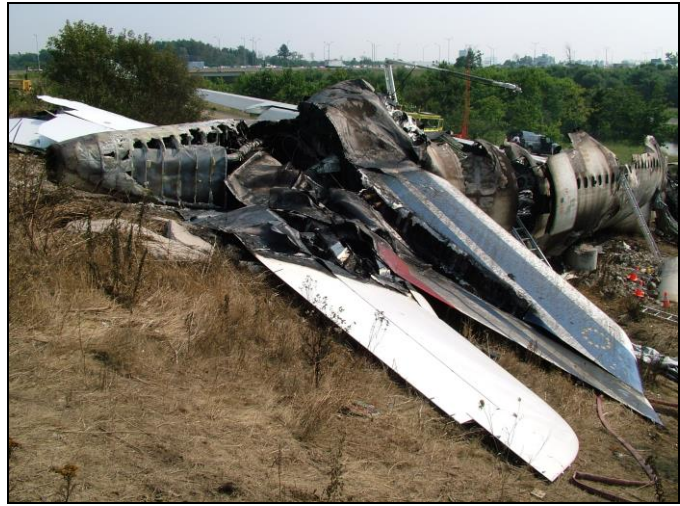
Le stabilisateur réglable était toujours fixé au fuselage par son caisson principal. Le stabilisateur gauche était fixé en place et présentait des dommages d'impact. La gouverne de profondeur de gauche était partiellement détachée, mais en place, et elle présentait des dommages d'impact. Le stabilisateur et la gouverne de profondeur de droite étaient en place et consumés partiellement. On a examiné les extrémités de l'empennage, faites d'alliage d'aluminium, et une partie du système de protection contre la foudre pour voir s'ils présentaient des signes de foudroiement; aucun n'a été découvert.

Photo 6. Stabilisateurs de l'avion

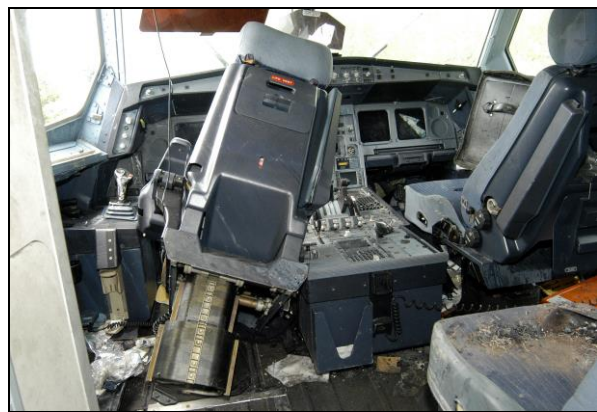
Les deux sièges ont été soumis à des forces verticales élevées pendant l'événement. Le siège du commandant de bord a été déplacé de sa position normale. Le plancher sous le socle du siège s'est rompu, ce qui a permis au siège de se détacher de son socle. L'écrou fixant la vis centrale à la base du socle du siège du copilote avait été arraché de sa pièce de retenue. La force nécessaire pour arracher l'écrou de sa pièce de retenue a été calculée mathématiquement. On a déterminé qu'une accélération verticale minimale de 16 g avait probablement été atteinte avant que le siège ne cède. Les sièges étaient conçus pour résister à une accélération verticale de 5,7 g et à une accélération longitudinale de 9 g.

Photo 7. Sièges du poste de pilotage

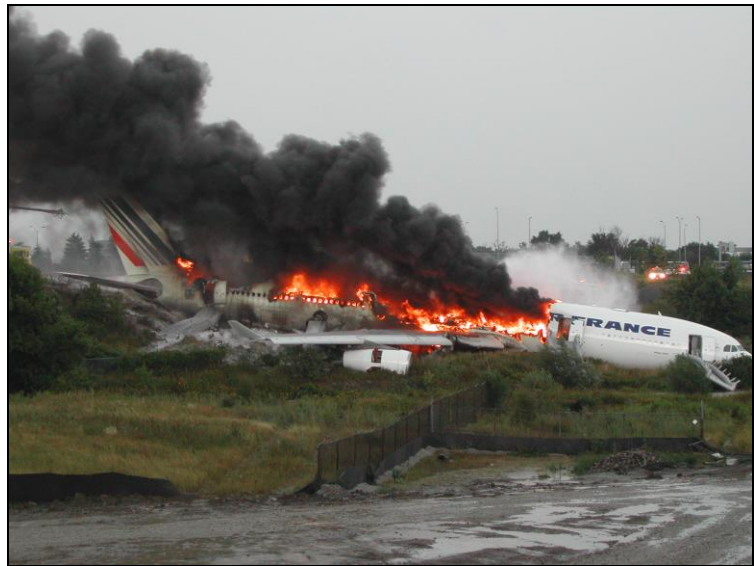
L'évaluation du sillon laissé par l'épave a indiqué qu'il n'y avait eu aucune fuite de carburant jusqu'à ce que l'avion franchisse la promenade Convair. Les premiers débris liés aux réservoirs de carburant et au circuit de distribution de carburant ont été retrouvés sur le terrain voisin du ravin. Des traces de carburant étaient visibles sur le dessus du remblai, du côté gauche du sillon laissé par l'avion. Un morceau de nervure interne de caisson d'aile a aussi été retrouvé au même endroit. Un panneau de porte d'accès d'aile légèrement endommagé par l'incendie a été identifié parmi les débris laissés à mi-chemin entre la promenade Convair et le bord du ravin. Il n'y avait aucun signe d'incendie sur le dessus du remblai, car on ne voyait aucune trace de gazon ou de sol roussi.

Photo 8. Incendie de l'avion

L'incendie s'est intensifié lorsque l'avion s'est immobilisé. Le chemin suivi par l'incendie allait de la voilure vers le fuselage. Les occupants ont eu le temps d'évacuer l'avion avant que l'incendie ne menace sérieusement le fuselage. Il y a eu quatre principaux foyers d'incendie :

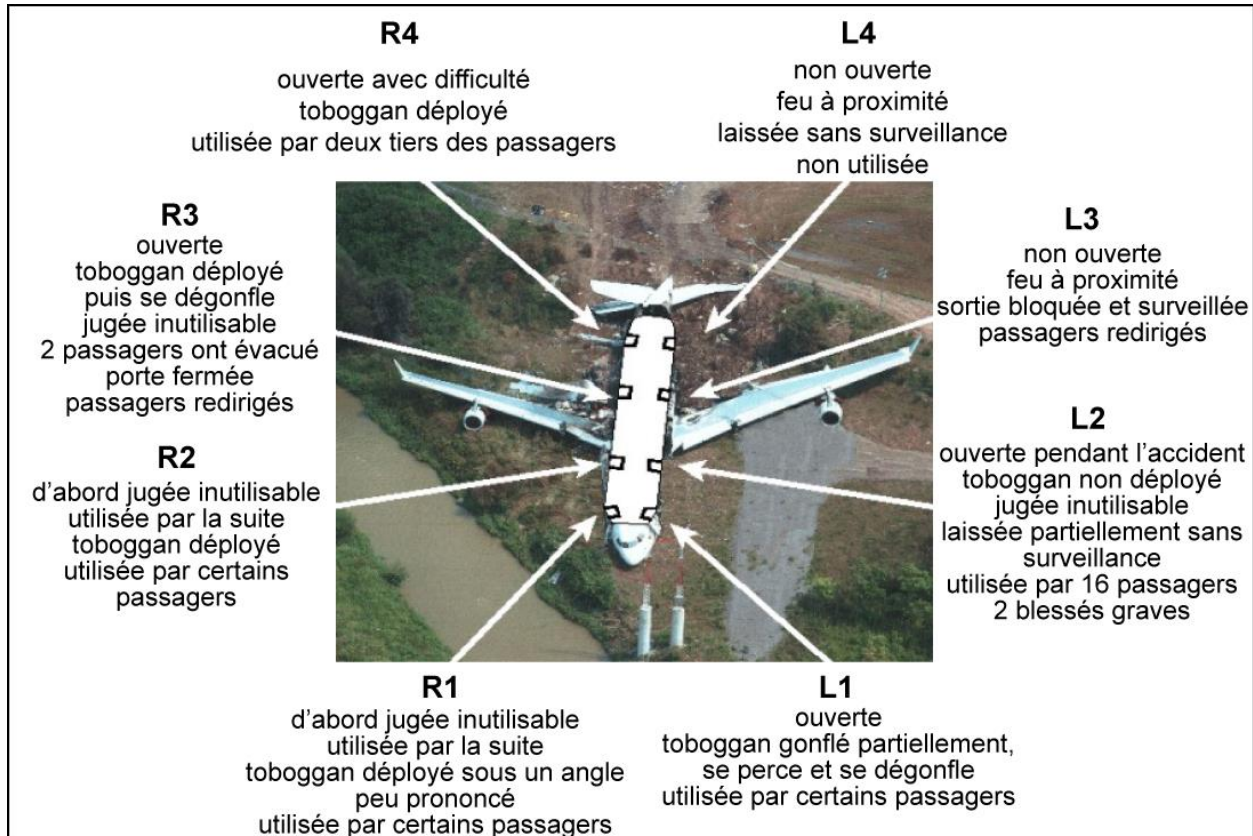
Figure 4. Issues de secours

Dès le début de l'évacuation, les PNC ont évalué que les issues R1 et R2 étaient inutilisables parce qu'elles donnaient directement sur le ruisseau. Les deux PNC ont suivi la procédure prescrite en cas d'issues inutilisables. À mesure que l'évacuation progressait, les PNC ont réévalué leur première décision concernant les issues R1 et R2 et ont conclu qu'elles devaient être utilisées pour accélérer l'évacuation, compte tenu du fait que la quantité de fumée augmentait dans la cabine.

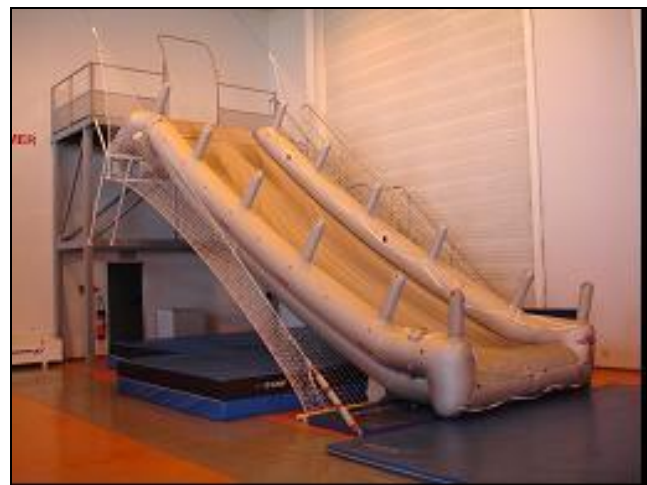
Photo 9. Toboggan d'entraînement

Les PNC du vol AFR358 ont constaté qu'il n'y avait pas suffisamment de place pour former deux lignes de passagers à l'entrée du toboggan. Les PNC ont également indiqué qu'il était quelque peu difficile pour deux passagers de sauter en même temps sur le toboggan, compte tenu de la position du toboggan par rapport à l'ouverture de la porte et de l'emplacement de la porte de sortie le long du fuselage. Un PNC posté au pied d'un toboggan a constaté que les passagers avaient tendance à sauter au milieu du toboggan. Tous les toboggans utilisés pour l'évacuation du vol AFR358 étaient des toboggans à deux lignes d'évacuation. Seulement 23 % des passagers ayant indiqué avoir évacué par un toboggan ont indiqué l'avoir fait à côté d'une autre personne.
