RAPPORT D'ENQUÊTE AÉRONAUTIQUE A05Q0157

**VOL DANS DES CONDITIONS MÉTÉOROLOGIQUE
DÉFAVORABLES ET COLLISION AVEC LE RELIEF**

**DU de HAVILLAND DHC-2 BEAVER C-FODG
EXPLOITÉ PAR NORDPLUS 1998 LTÉE
À 20 nm AU NORD-OUEST DE SCHEFFERVILLE (QUÉBEC)
LE 1^{er} SEPTEMBRE 2005**

Rapport numéro A05Q0157

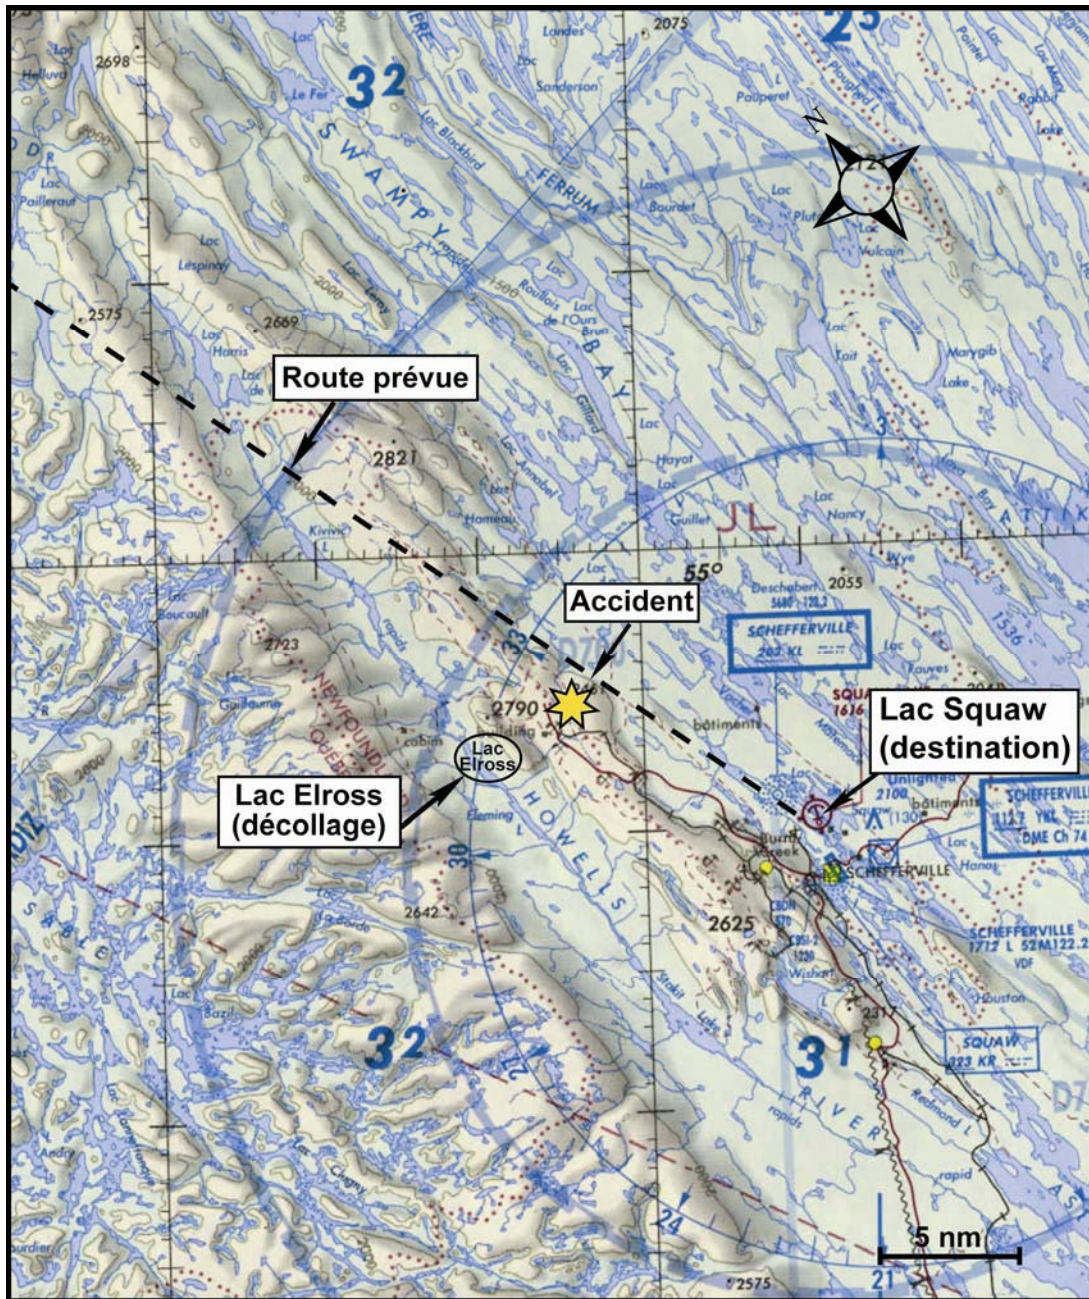
Annexe B – Vallée de la rivière Howells

L'accident s'est produit dans une vallée orientée du nord au sud et située entre deux crêtes montagneuses qui s'étendent de part et d'autre de la rivière Howells. Le lac Elross se trouve dans cette vallée (voir l'annexe B). Lorsque la météo est mauvaise, les pilotes de la région essaient normalement de passer au-dessus de la crête est plus au nord, là où le relief est moins élevé. En général, les aéronefs ne survolent pas la vallée de la rivière par mauvais temps, car cette route n'est pas très large et n'offre pas un bon rayon de virage. Un fort vent soufflait de l'est-sud-est et a dû donner naissance à des courants ascendants dans la vallée, du côté sous le vent de la crête est. Compte tenu du fort vent, de la visibilité et de la hauteur des nuages, la seule façon raisonnable de sortir de la vallée aurait exigé de voler vers le sud, en direction du relief moins élevé, avant d'essayer de partir vers le nord-est en direction de Schefferville.
