RAPPORT D'ENQUÊTE AÉRONAUTIQUE
A05Q0208

IMPACT AVEC LES ARBRES SANS PERTE DE CONTRÔLE

DU CESSNA 172M C-GPUL
EXPLOITÉ PAR GRONDAIR
À SAINT-HONORÉ-DE-BEAUCE (QUÉBEC)
LE 5 NOVEMBRE 2005

Rapport numéro A05Q0208

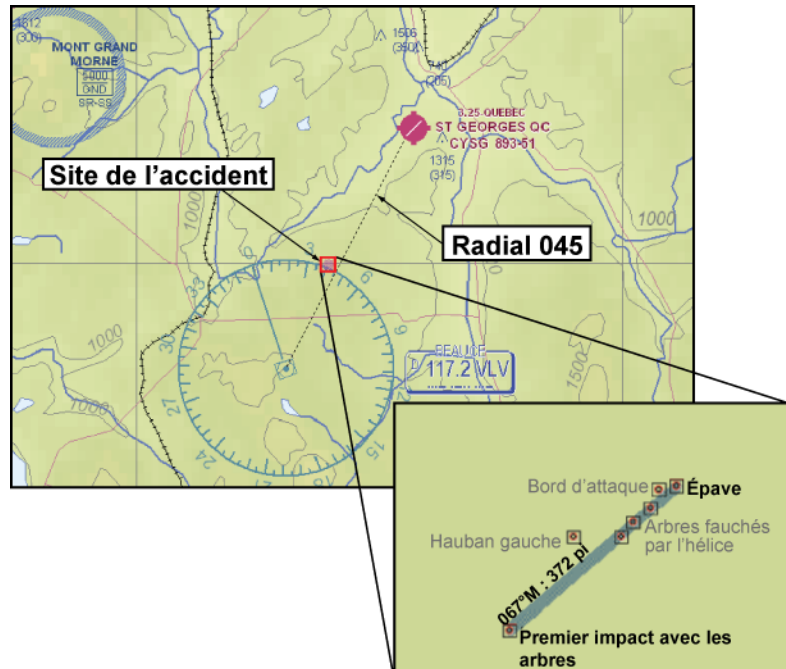
L'appareil s'est écrasé dans une clairière d'un terrain boisé situé à 30 milles à l'est du lieu où les agents de protection de la faune à bord de l'avion et ceux au sol s'étaient donnés rendez-vous. Le site de l'accident se trouve à un demi-mille au nord-ouest du radial 045 d'approche, de l'approche VOR piste 06 de l'aérodrome de Saint-Georges, à environ 6 nm au sud-ouest de l'aérodrome de Saint-Georges et à 5 nm au nord-est du VOR Beauce (VLV) (voir figure 1). Le site de l'accident, qui se trouve à 1350 pieds asl, surplombe de quelque 500 pieds l'aérodrome de Saint-Georges.

L'avion a survolé un champ avant de percuter la cime des arbres à l'orée du bois. La trajectoire initiale de l'avion dans les arbres était orientée au 067 °M. L'aéronef a pénétré dans les arbres dans une assiette de croisière. L'appareil a commencé à se désintégrer au premier contact avec les arbres et s'est écrasé sur le dos dans une clairière, 372 pieds plus loin. L'épave a été en partie consumée par le feu. Il a été impossible de déterminer avec précision à quel moment l'incendie alimenté par le carburant s'est déclaré. Toutefois, l'examen de l'épave a permis de déterminer qu'il n'y avait pas eu d'incendie en vol.

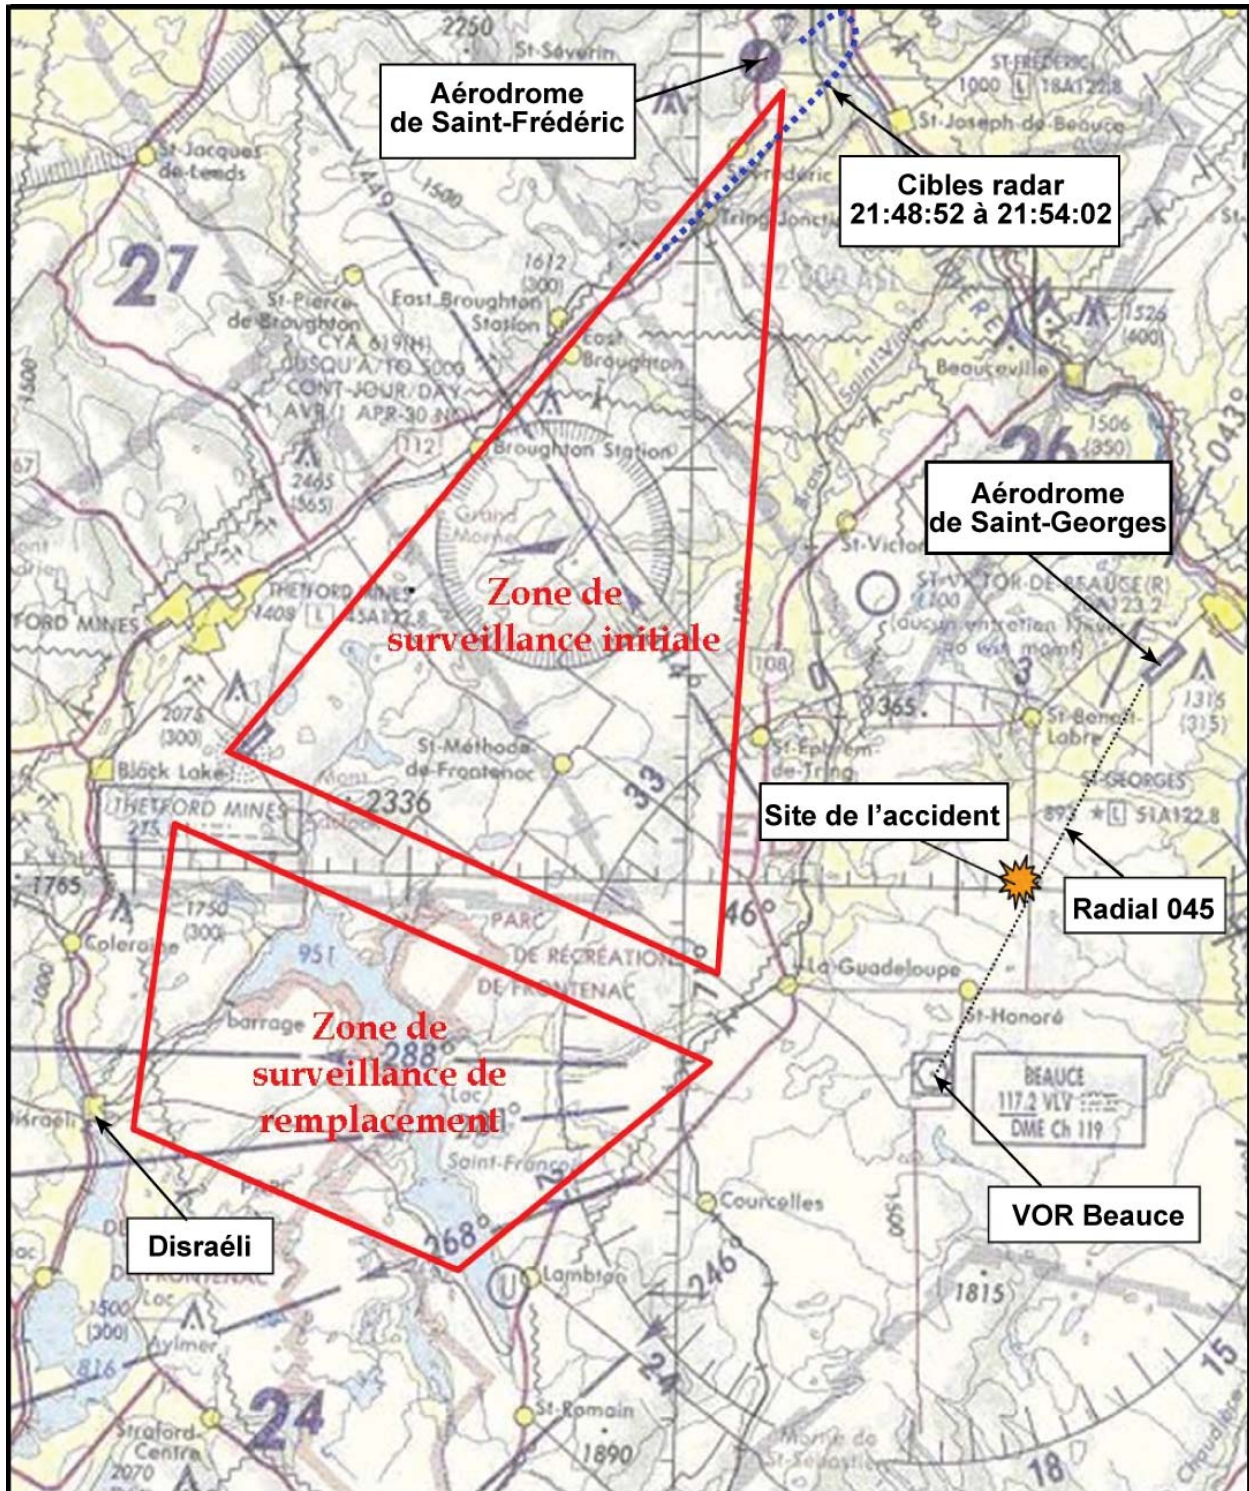
Annexe A – Carte topographique de la région

L'annexe A illustre les zones de surveillance aérienne ainsi que le lieu de l'accident.
