RAPPORT D'ENQUÊTE AÉRONAUTIQUE
A05W0059

DÉFAILLANCE D'UN COMPOSANT
(CORNIÈRE DE FIXATION DE L'AILE AU FUSELAGE)

DU LOCKHEED L382G HERCULES C-GHPW
EXPLOITÉ PAR BRADLEY AIR SERVICES LTD. (FIRST AIR)
PRÈS DE HIGH LAKE (NUNAVUT)
LE 12 AVRIL 2005

Rapport numéro A05W0059

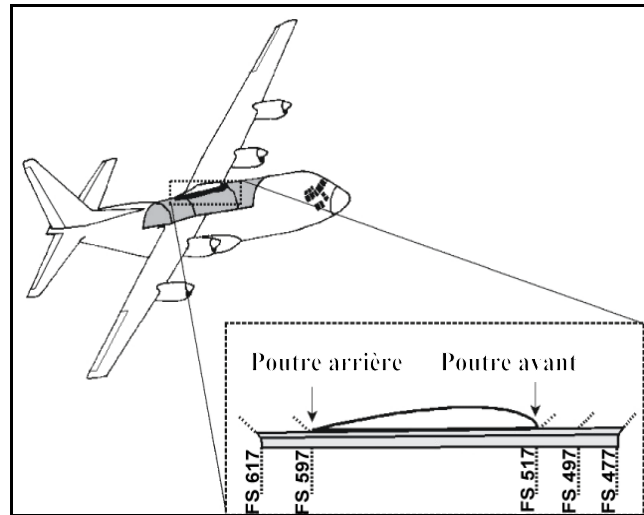
Figure 1. Emplacement des cornières de fixation

fuselage et le revêtement inférieur de la poutre du caisson de voilure central dans l'avion. Les cornières de fixation sont posées dans les coins supérieurs de la cabine, débordant en avant de la partie centrale de l'aile depuis la FS 477 jusqu'en arrière de la partie centrale de l'aile à la FS 617 (voir la figure 1). Elles constituent un joint de pressurisation à la jonction entre la partie centrale de l'aile et le fuselage tout en protégeant les parois latérales du fuselage contre toute dépressurisation (voir la photo 1). Les charges structurales primaires entre l'aile et le fuselage sont supportées par des poutres verticales qui s'étendent vers le bas sur le côté du fuselage, au-dessous de la partie centrale de l'aile. Jusqu'à aujourd'hui, un criquage des cornières de fixation n'a encore jamais contribué à la perte d'un avion à cause d'une défaillance structurale catastrophique.

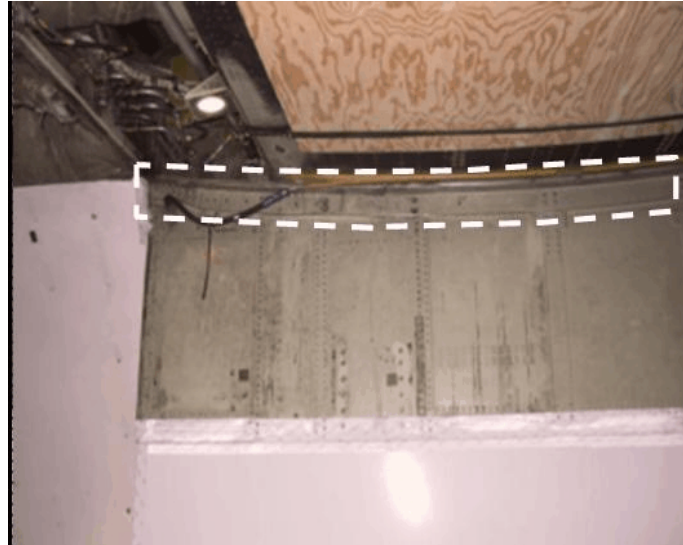
Photo 1. Les pointillés correspondent à la cornière de fixation de l'aile.

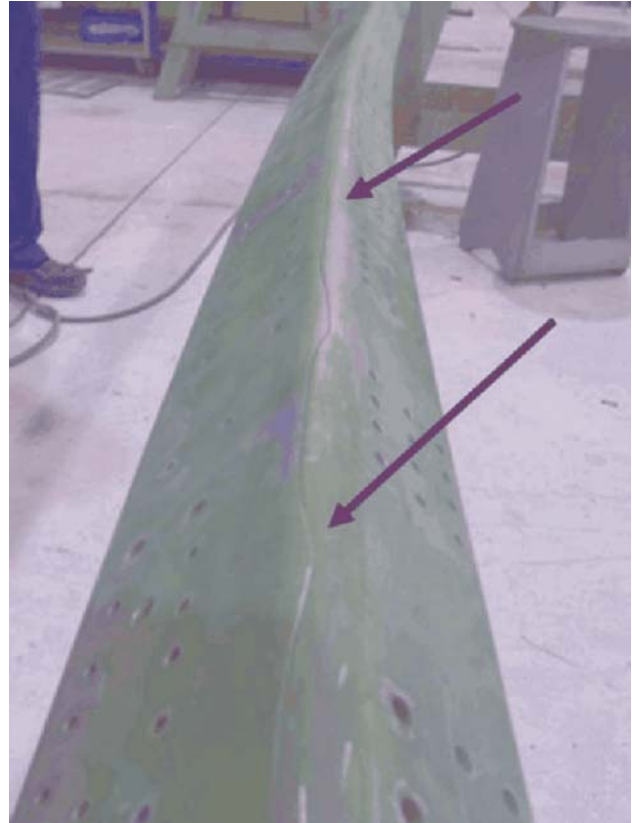
L'examen de la crique à l'extrémité avant de la cornière de fixation, près de la FS 497, a montré que la crique était le résultat de l'accroissement en surcharge de quelque 10 ou 11 petites précriques de fatigue. La crique avant avait reçu un trou d'arrêt et avait été renforcée au moment de la réparation effectuée en 1987, et cette crique n'avait connu aucune croissance pendant les 18 ans qui s'étaient écoulés depuis cette réparation. La crique dans l'arrondi à l'extrémité arrière de la cornière de fixation, près de la FS 577, était le résultat de criques de fatigue dans trois régions, criques qui s'étaient accrues en surcharge pour former une crique unique longue de 33 pouces (voir la photo 2). Les mesures des taux d'accroissement de cette crique permettent de penser que cette dernière s'est accrue lentement à chaque fois que le fuselage était pressurisé et qu'elle était active depuis un certain nombre d'années. Aucun signe de corrosion sous contrainte n'a été découvert dans cette crique. Au cours des échanges qui ont eu lieu avec des représentants de Lockheed dans le cadre de la présente enquête, ceux-ci ont déclaré qu'un criquage par corrosion sous contrainte avait été le mécanisme à l'origine des criques dans toutes les défaillances antérieures des cornières de fixation. Le nombre de ces défaillances n'a pas été communiqué aux enquêteurs du BST.

Photo 2. Les flèches indiquent la crique dans la cornière de fixation.

1. Une crique de fatigue est apparue et s'est propagée dans l'arrondi de la cornière de fixation gauche, à la référence fuselage (FS) 577, ce qui a entraîné une défaillance de ce composant. La réparation de la cornière de fixation gauche de l'aile au fuselage qui avait été accomplie en 1987 à la FS 497 a prolongé la durée de vie en service de ce composant alors qu'il n'existait aucune méthode adaptée de détection des criques à la FS 577.

Après cet incident, First Air a remplacé les cornières de fixation droite et gauche de l'avion C-GHPW.

À la suite de cet incident, Lockheed Martin a publié la révision 3 du BS 382-53-61/82-752 en date du 4 août 2005. Cette révision 3 indique spécifiquement qu'il faut procéder à une inspection visuelle des cornières de fixation de l'aile au fuselage des avions concernés, et ce, dans les 30 jours après réception du BS, le but étant de déterminer si des réparations ont été faites, et qu'il faut remplacer dans les 365 jours toute cornière de fixation déjà réparée.
