RAPPORT D'ENQUÊTE AÉRONAUTIQUE

A06F0014

ERREUR D'ALIGNEMENT AU DÉCOLLAGE

**DE L'AIRBUS A319-114 C-FYKR
EXPLOITÉ PAR AIR CANADA
À LAS VEGAS (NEVADA)
LE 30 JANVIER 2006**

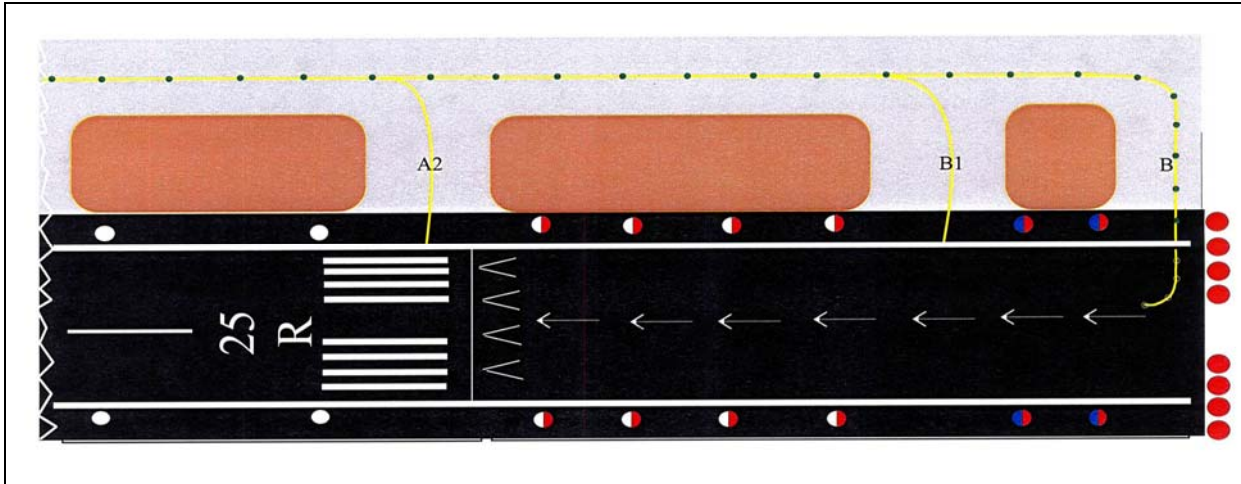
Figure 1. Marques de seuil de la piste 25R

Pour offrir un bon contraste visuel avec la piste, une bande blanche est peinte de chaque côté de la piste 25R (voir la Figure 1). Conformément à la circulaire consultative (AC) 150/5340-1 de la Federal Aviation Administration et à l'Annexe 14, volume 1, *Conception et exploitation technique des aérodromes* de l'Organisation de l'aviation civile internationale (OACI), la bande latérale est une ligne continue qui n'est pas interrompue à l'intersection d'une piste ou d'une voie de circulation. En fait, les bandes latérales peintes sur toutes les pistes canadiennes sont interrompues à l'intersection des pistes et des voies de circulation.

Si la bande latérale de piste avait été interrompue à l'intersection de la piste et de la voie de circulation B, l'erreur d'alignement aurait pu être évitée. Comme l'équipage de conduite connaissait mieux les marques présentes aux aéroports canadiens, où les bandes latérales s'interrompent au point où une voie de circulation intercepte une piste, il ne s'attendait sans doute pas à voir une marque de bande latérale de piste.

L'autorité aéroportuaire de Las Vegas a modifié les marques de voie de circulation après l'événement. À la voie de circulation B1, l'axe de la voie de circulation a été prolongé au-delà de la bande latérale de piste et il rejoint maintenant l'axe de piste dans la zone des flèches du seuil décalé. À la voie de circulation A2, l'axe de voie de circulation qui s'incurve sur la bande latérale de piste a été effacé et il se prolonge maintenant vers les marques de seuil.
