# RAPPORT D'ENQUÊTE AÉRONAUTIQUE

## A06W0002

### INCENDIE MOTEUR EN VOL

**DU DOUGLAS C-54G-DC (DC-4) C-GXKN  
EXPLOITÉ PAR BUFFALO AIRWAYS LIMITED  
À NORMAN WELLS (TERRITOIRES DU NORD-OUEST)  
(CYVQ)  
LE 5 JANVIER 2006**

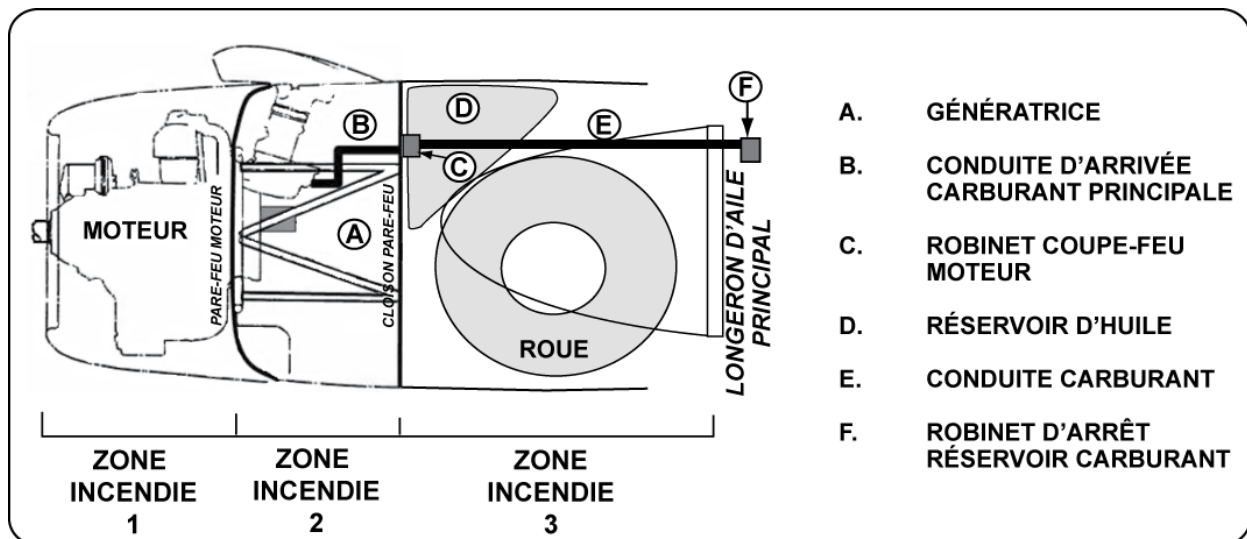
Figure 1. Schéma du fuseau-moteur numéro 2

La liste de vérifications incendie moteur (voir l'Annexe A) contenait les étapes à suivre pour arrêter le moteur, fermer les robinets coupe-feu pour interrompre l'alimentation en carburant, en huile et en liquides hydrauliques au moteur, et décharger les extincteurs à CO<sub>2</sub> dans les zones 2 (section des accessoires moteur) et 3 (section fuseau-moteur). La fermeture du robinet coupe-feu n'a pas eu d'effet sur l'alimentation en carburant dans la zone 3 parce que le feu avait touché la conduite de carburant entre le réservoir et le robinet coupe-feu (voir la Figure 1).

L'examen du moteur numéro 2 (Pratt & Whitney USA, R-2000) a montré que l'incendie avait débuté dans la section accessoires inférieure gauche (zone 2). L'intensité du feu était compatible avec un incendie alimenté par le carburant et activé par l'huile et le liquide hydraulique du moteur. Le carburant provenait de la conduite d'arrivée carburant principale, qui passe de la cloison pare-feu extérieure à la pompe carburant entraînée par moteur. La conduite consistait en un tuyau tubulaire rigide en aluminium relié à des raccords faits d'un tuyau souple en caoutchouc au niveau de la cloison pare-feu, des raccords de pompe carburant étant par ailleurs fixés à l'aide de colliers de serrage de tuyau souple. Aucun document n'indiquait à quel moment les raccords en caoutchouc avaient été remplacés la dernière fois, ni leur temps de service. La conduite (voir la Figure 2) était enveloppée et imprégnée de silicate de sodium entre la cloison pare-feu et le raccord de la pompe. Un manchon pare-feu était monté sur le raccord au niveau de la pompe carburant. Aucun critère ni calendrier d'inspection spéciaux pour cette conduite ne sont spécifiés, sauf un essai d'étanchéité au moment d'un remplacement de moteur.

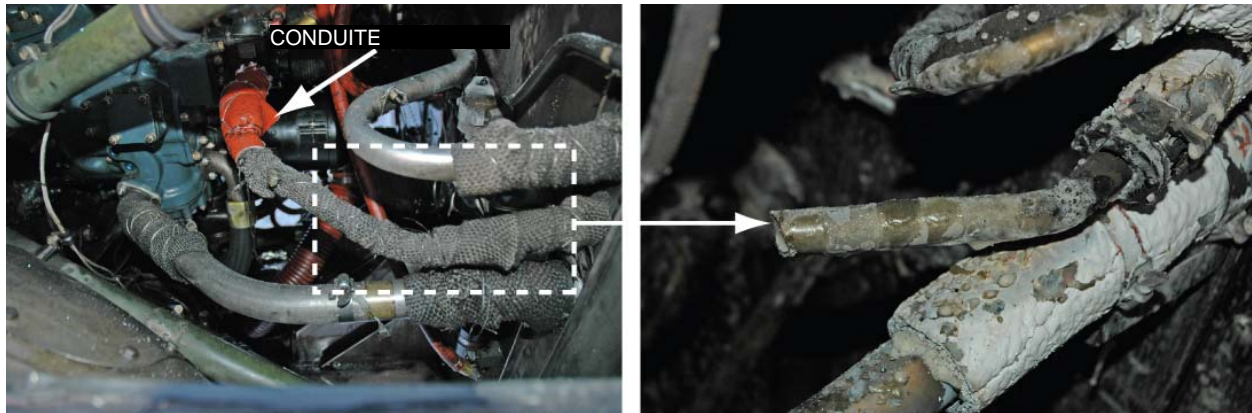
**Figure 2.** Installation type de la conduite de carburant dans la zone 2 par comparaison avec la conduite de carburant en cause.

La conduite carburant étant en métal et munie de raccords faits d'un tuyau souple en caoutchouc et de colliers de serrage de tuyau souple, le risque de fuites à cause des différents taux de dilatation des matériaux était accru. Les caractéristiques d'étanchéité sont plus cruciales en raison des variations de température draconiennes en service, du vieillissement des tuyaux souples en caoutchouc et de la détérioration due à la chaleur. Le revêtement enveloppant et la gaine pare-feu risquent de dissimuler tout signe de fuite légère jusqu'à ce que la fuite ait augmenté considérablement. Les modifications indiquées dans le BS et la CN, lesquels exigeaient le remplacement de la conduite carburant, n'avaient pas été incorporées au C-GXKN.

En juin 1948, Douglas Aircraft avait publié le bulletin de service (BS) DC-4 n° 66 concernant la prévention des incendies moteur sur les avions mentionnés dans les modificatifs 41-3, 42-2 et 61-2 du *Civil Air Regulations*. Le BS demandait d'utiliser plutôt un tuyau souple pour éliminer l'ensemble comprenant la conduite en aluminium, les raccords en caoutchouc et les colliers de serrage de tuyau souple. Une consigne de navigabilité (CN 48-12-01) a par la suite été publiée, laquelle exigeait l'application du BS DC-4 n° 66 dans le cas des avions utilisés dans le transport aérien. La modification n'avait pas été incorporée au C-GXKN.
