RAPPORT D'ENQUÊTE AÉRONAUTIQUE A06W0139

PERTE DE MAÎTRISE ET COLLISION AVEC LE RELIEF

**DU CESSNA 337C SKYMASTER C-FWHP
EXPLOITÉ PAR NORTH-WRIGHT AIRWAYS LTD.
À 23 nm À L'EST DE FORT GOOD HOPE
(TERRITOIRES DU NORD-OUEST)
LE 16 AOÛT 2006**

Rapport numéro A06W0139

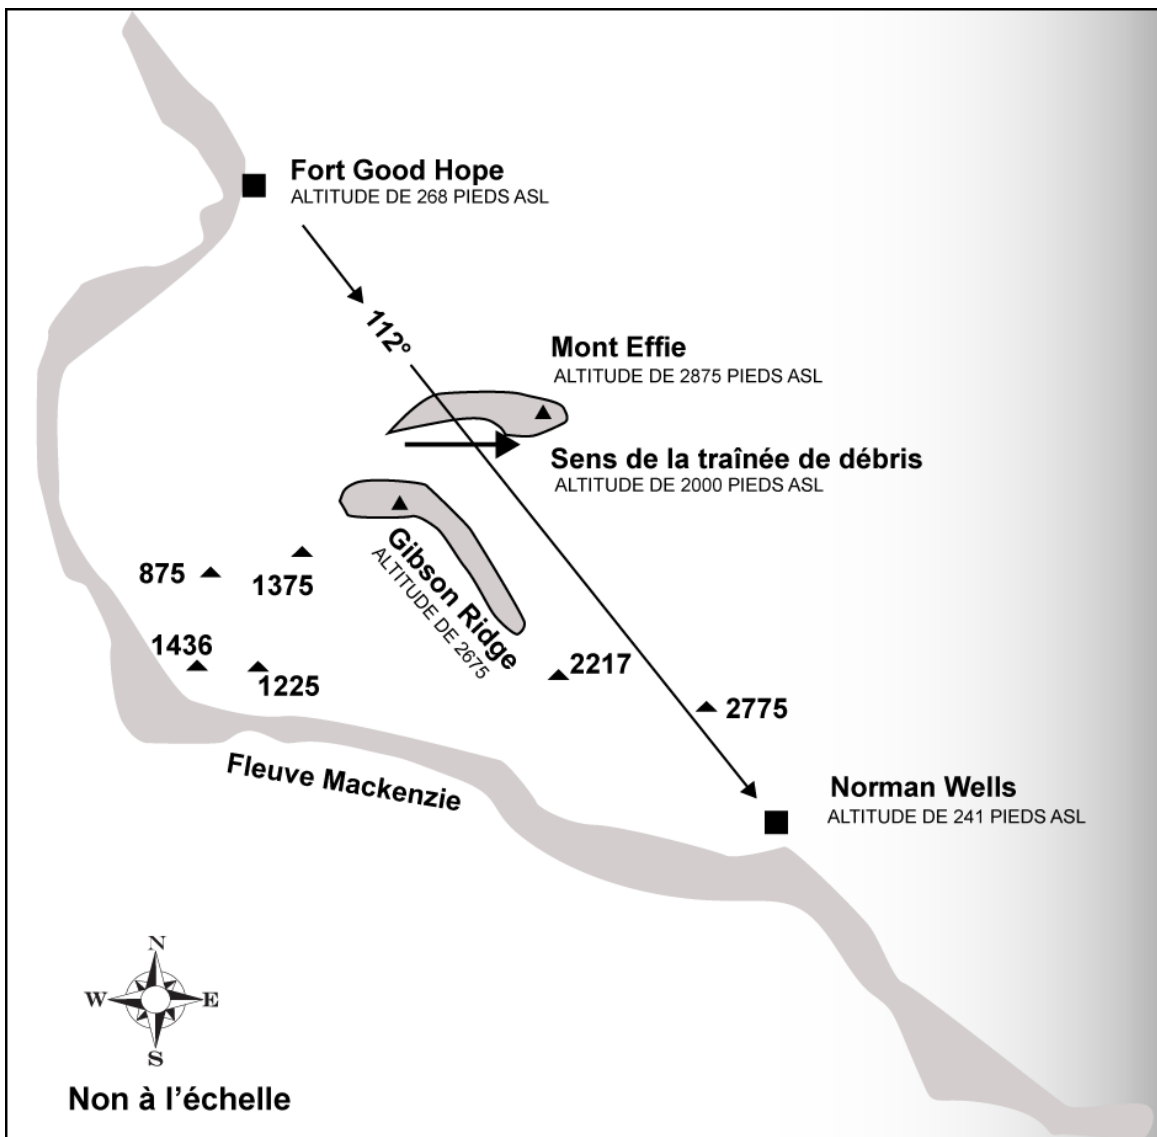
Figure 2. Région géographique de Fort Good Hope-Norman Wells

À 13 h 45, la compagnie a lancé sa procédure d'intervention en cas d'aéronef en retard qui comprenait une recherche par radiocommunication suivie de l'envoi d'aéronefs de la compagnie à 14 h 30. Le lieu de l'écrasement a été localisé à 16 h 16 sur le versant sud du mont Effie, à 23 nm au sud-est de Fort Good Hope (voir la figure 2).

Le lieu de l'écrasement a été localisé à 3 nm environ à l'est de la route directe entre Fort Good Hope et Norman Wells. La traînée de débris d'une longueur de 60 pieds était parallèle au versant sud du mont Effie. Elle était orientée au cap magnétique de 50° à une altitude de 2000 pieds asl. L'avion est descendu en présentant une assiette en cabré d'environ 20° et, par conséquent, l'hélice arrière a heurté le sol en premier. La partie inférieure du fuselage a ensuite absorbé la majeure partie de la force de l'impact, ce qui a comprimé la cabine passagers à une hauteur de deux pieds. L'hélice avant s'est rompue au niveau du flasque moteur. Les extrémités des pales avaient subi des dommages qui indiquaient que le moteur tournait au moment de l'impact. Les deux moteurs tournaient au moment de l'accident.
