RAPPORT D'ENQUÊTE AÉRONAUTIQUE A07A0096

PANNE MOTEUR ET ATERRISSAGE FORCÉ

**DU AYRES S-2R C-FBED
EXPLOITÉ PAR FOREST PATROL LIMITED
À BOSTON BROOK (NOUVEAU-BRUNSWICK)
LE 27 AOÛT 2007**

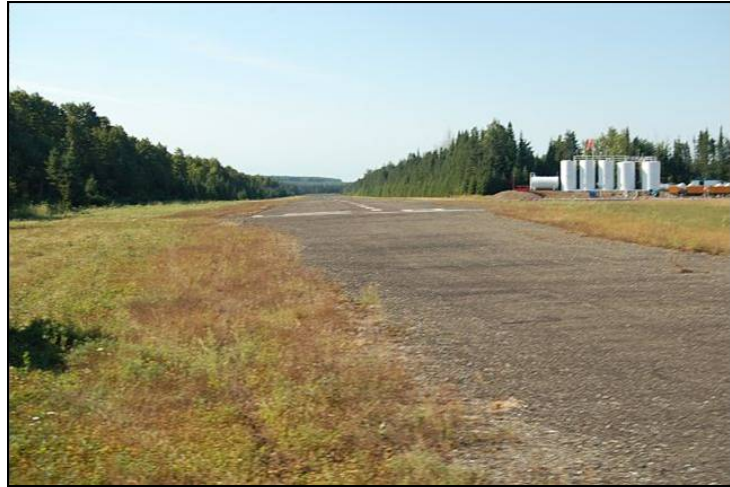
Photo 1. Aérodrome de Boston Brook.

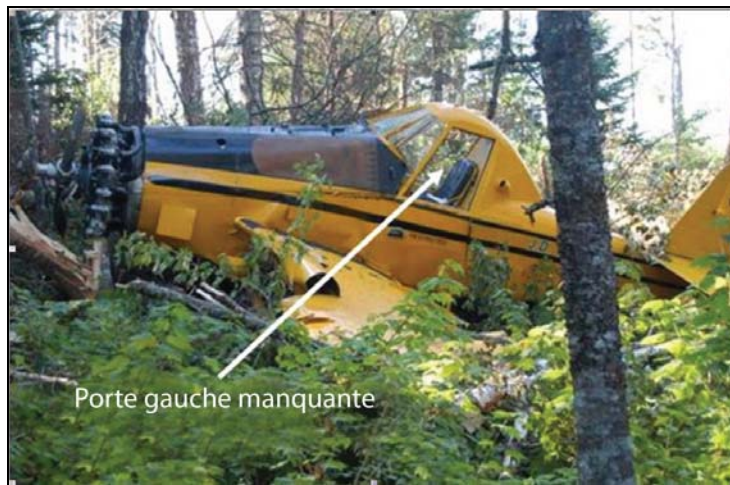
Au moment où l'avion légèrement incliné vers la droite entraînait dans le boisé, il a commencé à perdre de la vitesse et fait une embardée plus prononcée vers la droite. Plusieurs gros arbres ont été brisés pendant l'accident, et ces collisions ont causé des dommages aux deux ailes, à la queue, au fuselage, à l'empennage, à l'hélice et au moteur. Le pilote portait un harnais de sécurité quatre points, et il n'a pas été blessé. L'intégrité du poste de pilotage n'a pas été compromise.

Photo 2. Position finale de l'avion

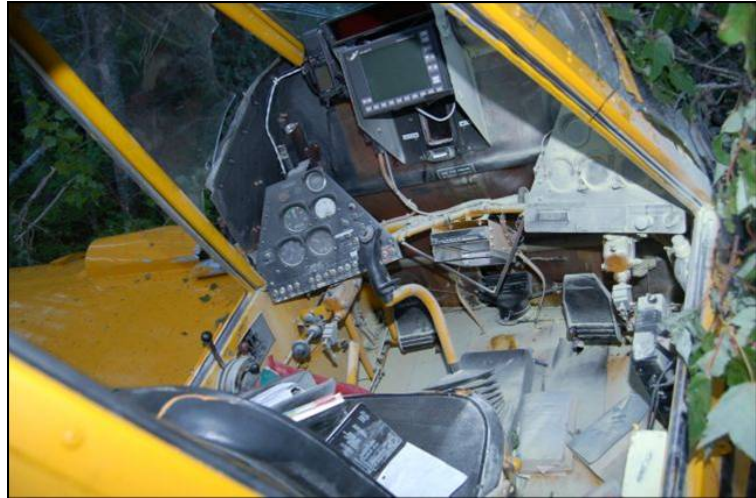
Photo 3. Intégrité du poste de pilotage.
