RAPPORT D'ENQUÊTE AÉRONAUTIQUE A07F0101

**DÉFAILLANCE DE LA POMPE HYDRAULIQUE
DU BOMBARDIER BD-100-1A10, C-GFHR
À GENÈVE (SUISSE)
LE 25 JUIN 2007**

Rapport numéro A07F0101

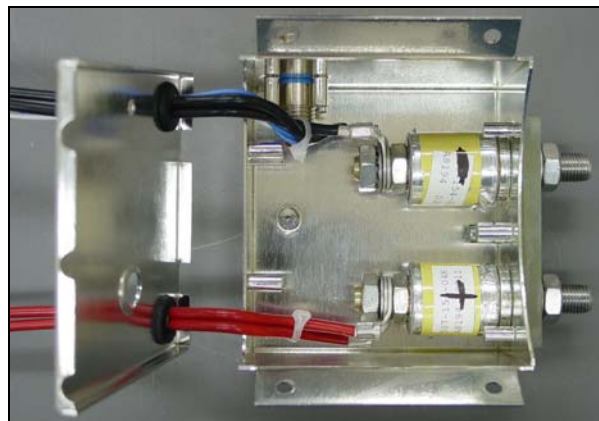
Photo 1. Filtre antibrouillage électromagnétique avant l'assemblage final.

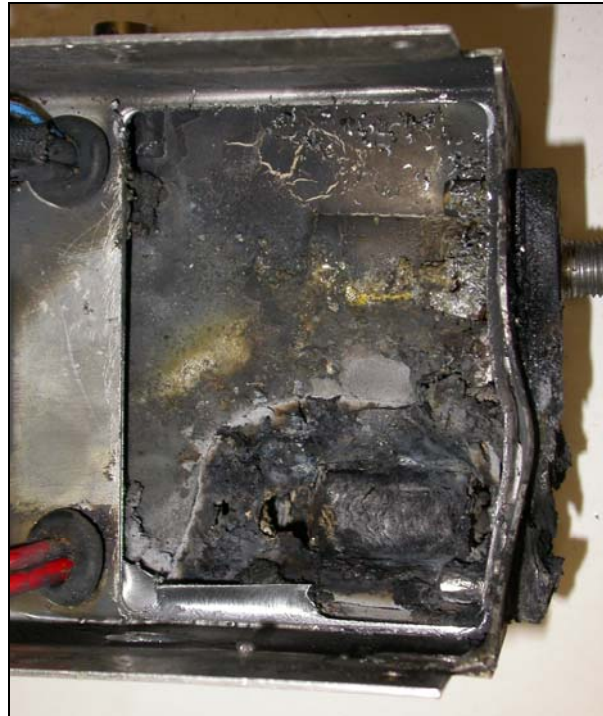
Un examen de la motopompe à courant continu gauche a révélé que le condensateur fixé au fil électrique positif du filtre antibrouillage électromagnétique avait surchauffé et que la borne positive avait complètement fondu. Le filtre a été démonté, et on a constaté que la chaleur avait percé un trou dans la partie inférieure du filtre et que du métal fondu s'était accumulé sur le dessus de la motopompe à courant continu. Cette dernière totalisait 6845 heures de vol et 272 cycles de vol.

Photo 2. Aperçu du filtre une fois la plaque inférieure enlevée.

Les parties supérieure et inférieure du filtre ont été défaites, et l'intérieur du filtre a été examiné (voir la Photo 2). Une partie de la borne négative du condensateur n'était pas couverte par l'enrobage. La borne positive du condensateur était presque entièrement détruite. Les dommages correspondaient à ceux causés par un court-circuit dans le condensateur.

5. 21 septembre 2007 - Parker publie le Bulletin de service S/B 955805-5-29-380, avisant de remplacer le filtre de la motopompe à courant continu et informant du nouveau numéro de pièce (955805-7 au lieu de -5) attribué à la motopompe à courant continu.
