RAPPORT D'ENQUÊTE AÉRONAUTIQUE
A08C0237

PERTE DE MAÎTRISE ET COLLISION AVEC LE RELIEF
DU BEEHCRAFT A100 C-FSNA
EXPLOITÉ PAR SKY NORTH AIR LIMITED
À 5 nm AU NORD-OUEST DE GODS LAKE NARROWS
(MANITOBA)
LE 22 NOVEMBRE 2008

Rapport numéro A08C0237

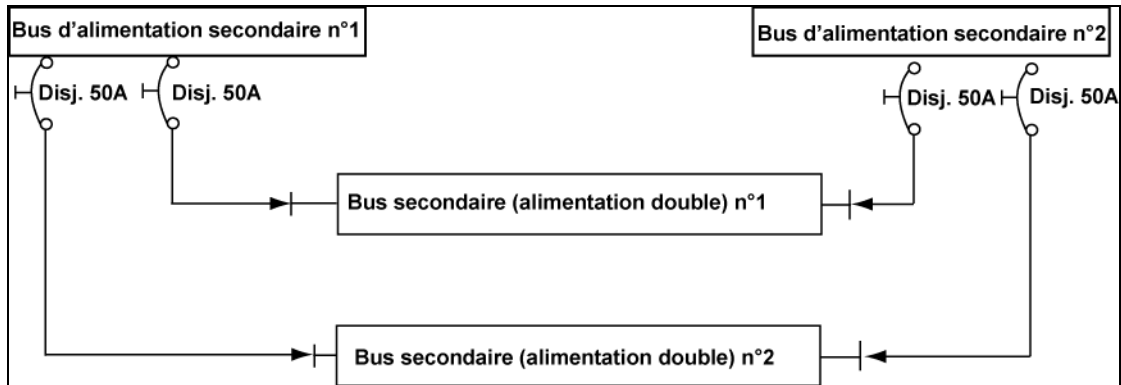
Figure 1. Distribution simplifiée de l'alimentation électrique aux bus secondaires.

Comme le montre la figure 1, l'électricité provenant du bus d'alimentation secondaire n° 1 passe par un disjoncteur de bus secondaire de 50 ampères et une diode d'alimentation secondaire, alimentant le bus secondaire (alimentation double) n° 1. Ce bus secondaire n° 1 est également alimenté par une deuxième source d'électricité provenant du bus d'alimentation secondaire n° 2 et passant par un circuit séparé comprenant un disjoncteur de 50 ampères et une diode. La configuration du bus secondaire n° 2 est semblable.

Dans l'éventualité où l'électricité fournie par le bus d'alimentation secondaire est coupée, les deux bus secondaires à alimentation double continueront à être alimentés par le deuxième bus d'alimentation secondaire, et les composants et systèmes alimentés par le bus continueront à fonctionner normalement. Il n'y a aucun avertissement ou signe en cas de coupure simple de l'alimentation. Les quatre disjoncteurs de bus secondaire sont logés sur le tableau des disjoncteurs situé à l'arrière du pylône du poste de pilotage. Les quatre diodes d'alimentation secondaire sont installées sur des dissipateurs thermiques dans la partie droite à l'avant du pylône. Lors de l'événement, alors que la fumée et l'incendie étaient visibles, il n'y a pas eu d'avertissement ou de signes indiquant quel système ou composant avait connu une défaillance.

Le système de distribution de l'alimentation électrique de l'avion a fonctionné comme prévu. Lorsque la rupture causée par un arc électrique a isolé une partie du bus secondaire (alimentation double) n° 1, le bus a continué à être alimenté en électricité par le système d'alimentation secondaire n° 2. Le bus secondaire n° 1 a continué à alimenter les composants et les systèmes de l'avion par ce bus. Il n'y a pas eu d'avertissement ou d'indication de la défaillance dans le poste de pilotage en raison de cette redondance, ce qui aurait pu être utile dans la prise de décision des pilotes.
