**RAPPORT D'ENQUÊTE AÉRONAUTIQUE
A08O0215**

PERTE D'ESPACEMENT ET RISQUE DE COLLISION

**METTANT EN CAUSE NAV CANADA À L'AÉROPORT
INTERNATIONAL DE TORONTO / LESTER B. PEARSON
À MISSISSAUGA (ONTARIO)
LE 9 AOÛT 2008**

Rapport numéro A08O0215

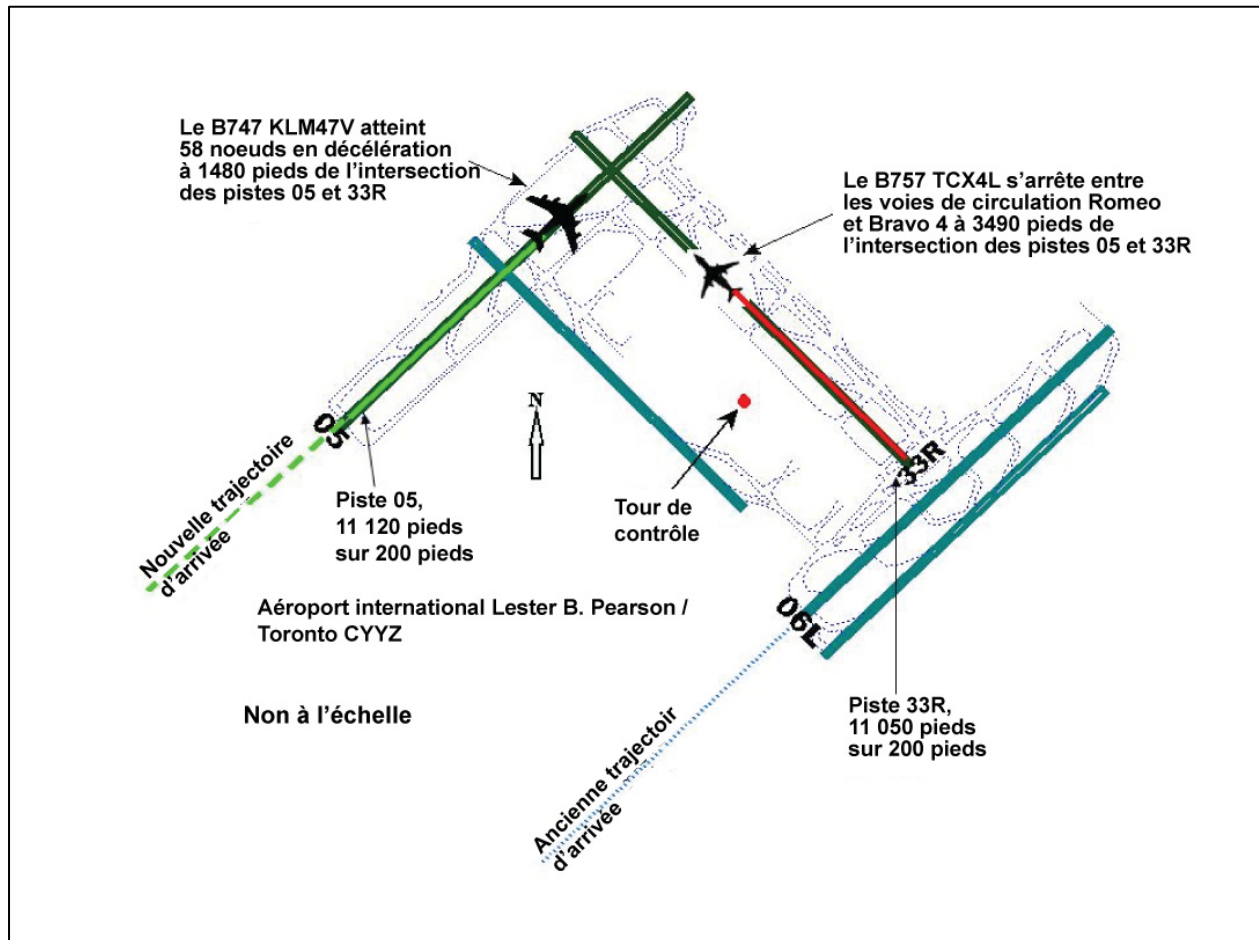
Annexe A – Position des avions à 16 h 10 min 18

TCX4L a atteint une vitesse maximale de 126 nœuds. À 16 h 10 min 18, l'avion s'est immobilisé sur la piste 33R, entre les voies de circulation Romeo et Bravo 4, à environ 6 260 pieds du seuil de la piste 33R, soit à environ 3 490 pieds de l'intersection avec la piste 05. Avant que TCX4L s'immobilise, KLM47V avait déjà dépassé la voie de sortie rapide Hotel 3 de la piste 05 (à environ 1 480 pieds de l'intersection avec la piste 33R) et circulait à 53 nœuds (voir l'annexe A – Position des avions à 16 h 10 min 18).
