RAPPORT D'ENQUÊTE AÉRONAUTIQUE
A08Q0082

PANNE D'ALIMENTATION EN CARBURANT D'UN MOTEUR
CAUSÉE PAR UNE DÉFAILLANCE EN VOL DE
L'ALIMENTATION EN CARBURANT

DE L'AIRBUS A330-343 C-GFAH
EXPLOITÉ PAR AIR CANADA
À 50 MILLES MARINS À L'OUEST DE MONTRÉAL (QUÉBEC)
LE 30 AVRIL 2008

Rapport numéro A08Q0082

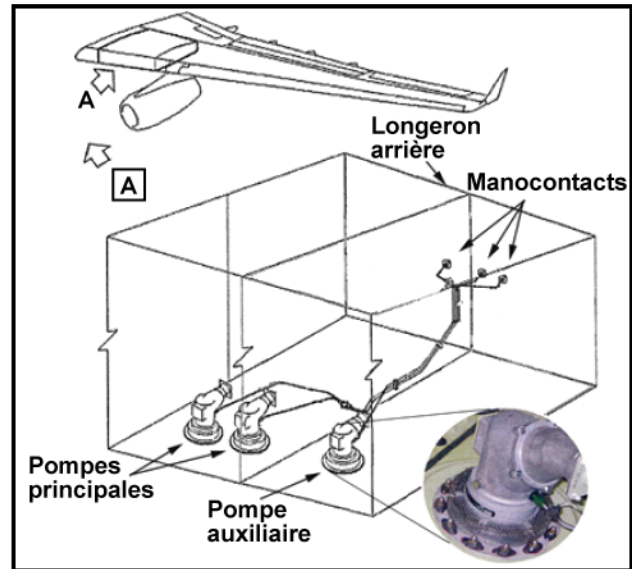
Figure 2. Pompes à carburant et manocontacts

Trois manocontacts (référence HTE69000-1) sont situés l'un à côté de l'autre dans le longeron arrière de chacune des ailes, et ils captent la pression du débit carburant de chacune des pompes au moyen d'une conduite de détection distincte (voir la figure 2). Les manocontacts déclenchent un avertissement de basse pression si la pression du débit assurée par une pompe est inférieure à 6 livres par pouce carré (lb/po²). Les pompes à carburant principales fonctionnent continuellement, tandis que les pompes auxiliaires situées à l'extérieur du réservoir d'alimentation fonctionnent seulement lorsqu'une basse pression du débit des pompes à carburant principales est détectée. Un clapet de non-retour est raccordé à l'orifice de sortie de chacune des pompes pour empêcher le retour du débit carburant vers la pompe hors tension.

Selon Airbus, une toute petite quantité d'eau gelée peut suffire à pousser le diaphragme à l'intérieur du manocontact, et donner une fausse indication. L'eau provenant de la conduite de détection pourrait geler sur la surface interne du diaphragme, ce qui maintiendrait un signal de pression normale de la pompe. Par conséquent, un signal de basse pression ne serait pas généré si la pompe tombait en panne. Par contre, l'humidité qui gèle et prend de l'expansion dans la zone de l'évent du manocontact pourrait avoir un effet sur l'autre côté du diaphragme et donner un signal erroné de basse pression. Même si de faux avertissements de basse pression ont déjà été signalés (y compris des avertissements de basse pression multiples), personne n'a jamais fait état de signal de basse pression émis simultanément pour toutes les pompes à carburant principales.

La vidange d'eau des réservoirs de carburant n'avait pas été faite depuis 26 jours, ce qui est contraire à la consigne voulant qu'elle soit faite tous les 7 jours. Les particules ou gouttelettes d'eau en suspension qui se trouvaient dans les conduites de détection, si elles avaient gelé, auraient exercé une pression à l'intérieur du diaphragme, ce qui aurait donné une fausse indication de pression normale. Par contre, le gel et l'expansion de l'humidité dans l'évent du manoccontact auraient pu avoir un effet sur l'autre côté du diaphragme, ce qui aurait donné un signal erroné de basse pression.

Les manoccontacts des 2 pompes auxiliaires et des 4 pompes à carburant principales sont situés côte à côte, ce qui les expose aux mêmes conditions environnementales. Pourtant, seuls les manoccontacts des pompes principales ont vraisemblablement généré de faux avertissements de basse pression, et ce, en moins de 7 minutes. Les manoccontacts des pompes auxiliaires n'ont pas signalé de fonctionnement irrégulier lorsque les pompes ont été automatiquement mises sous tension à la suite des avertissements de basse pression des pompes principales. Les pompes à carburant auxiliaires gauche et droite ont respectivement fonctionné 17 et 25 minutes avant qu'un signal de basse pression n'apparaisse. À ce moment-là, l'avion passait 16 000 pieds asl en descente vers de l'air plus chaud, et le réservoir de carburant intérieur contenait 2500 kg. Cette quantité est proche de la valeur de 2150 kg consignée par Airbus au cours de ses essais en vol, si l'on tient compte des différences entre les conditions présentes pendant les essais et le vol en question ainsi qu'entre les avions utilisés. Par conséquent, les manoccontacts des pompes auxiliaires ont fonctionné normalement.

série 0916. À la suite de l'incident en question, Airbus a suggéré de poser le tout nouveau manocontact (FRH100002A) dans l'avion. Ce remplacement a seulement pu se faire plusieurs mois après l'incident, à cause de retards dans la livraison du modèle de manocontact amélioré.

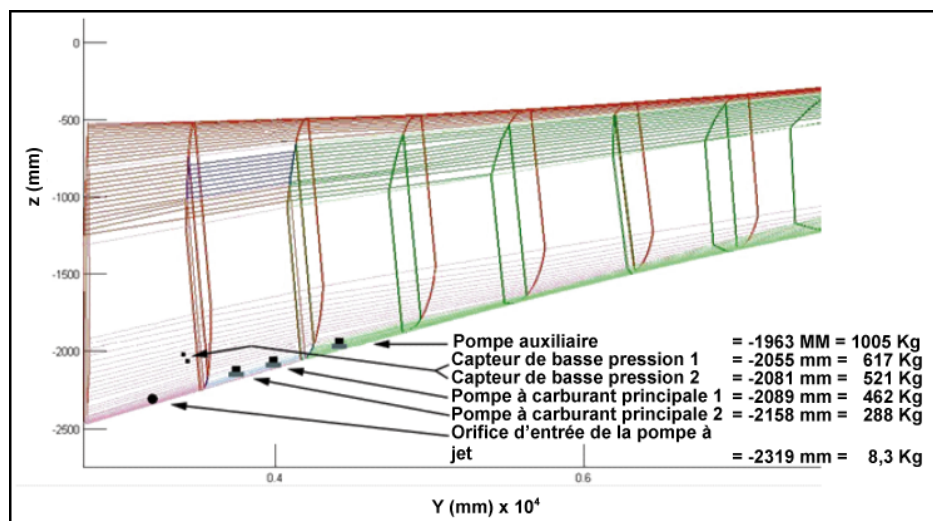
Figure 5. Modélisation du réservoir de carburant intérieur (vue en coupe)

Compte tenu de l'angle du dièdre des ailes, les pompes à carburant sont situées selon différents niveaux sur les références verticales²⁷ ou l'axe Z (voir la figure 5). Pour l'A330, la référence verticale est située au-dessus du réservoir de carburant; les valeurs de la référence sont donc négatives. Deux capteurs de basse pression se trouvent à une hauteur de -2 055 millimètres (mm) et -2 081 mm dans le réservoir. Le capteur de basse pression le plus élevé est situé à 92 mm sous l'orifice d'entrée de la pompe auxiliaire, lequel se trouve à -1 963 mm.

Durant l'alimentation en carburant par gravité, le carburant entre dans chacun des orifices d'entrée de la pompe principale et de la pompe auxiliaire pour s'écouler vers les pompes à carburant basse pression et haute pression entraînées par le moteur. Les orifices d'entrée des pompes principales numéro un et deux se trouvent respectivement à 126 mm et 195 mm sous l'orifice d'entrée de la pompe auxiliaire. À la longue, l'effet d'aspiration créé par les pompes entraînées par le moteur pendant l'alimentation en carburant par gravité fera entrer de l'air dans la conduite de carburant, lorsque le niveau de carburant s'approchera de l'orifice d'entrée de la pompe auxiliaire.

Durant les essais en vol, le fonctionnement irrégulier du moteur s'est manifesté alors que le niveau de carburant était supérieur au niveau théorique de panne d'alimentation en carburant (1000 kg) à cause du vortex qui s'était formé à proximité de l'orifice d'entrée de la pompe auxiliaire.
