**RAPPORT D'ENQUÊTE AÉRONAUTIQUE**  
**A08Q0110**

**PERTE DE RÉFÉRENCES VISUELLES ET**  
**COLLISION AVEC LA SURFACE DE L'EAU**

**DE L'HÉLICOPTÈRE EUROCOPTER EC 120B C-GHNI**  
**AU LAC À L'ÉPAULE (QUÉBEC)**  
**LE 19 JUIN 2008**

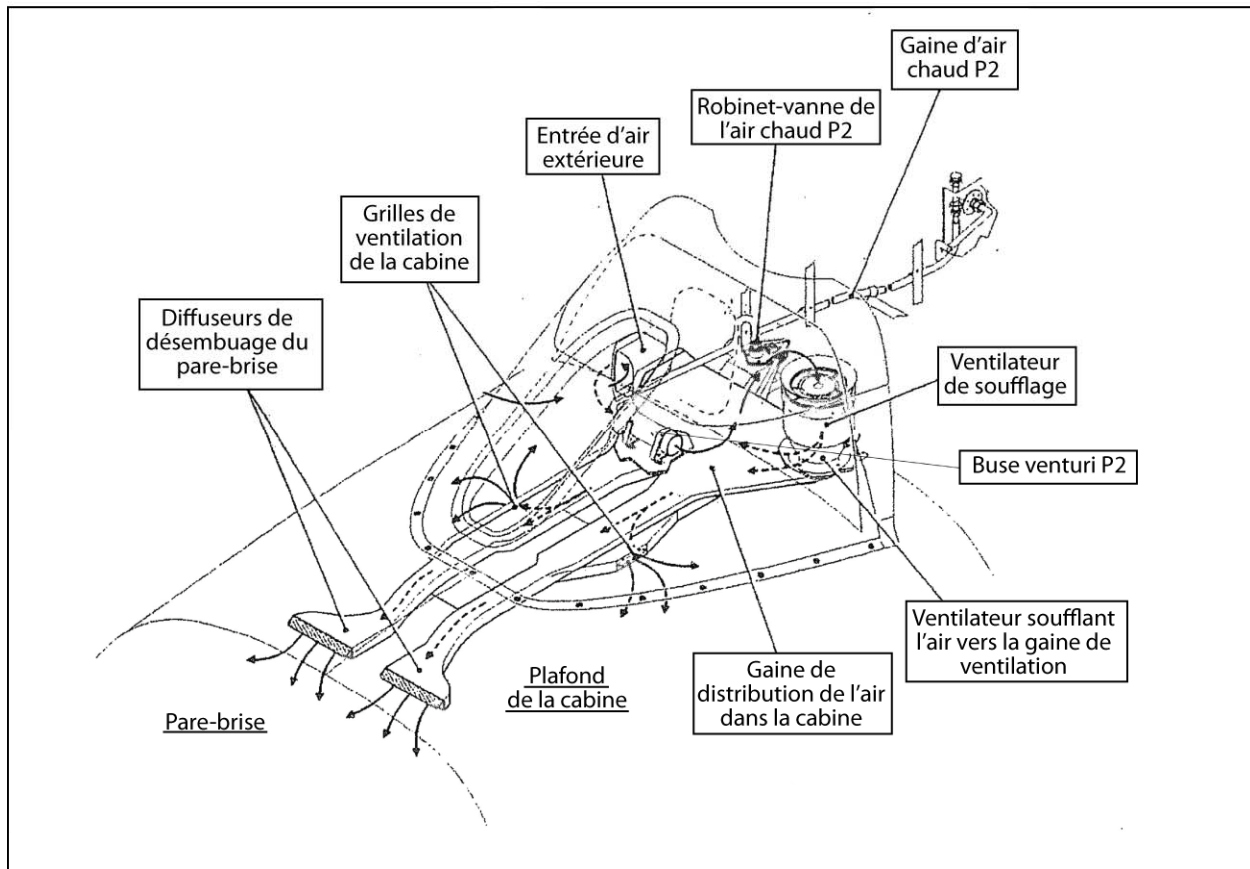
Figure 1. Circuit de ventilation, de chauffage et de désembuage de la cabine.

La Figure 1 présente le circuit de ventilation, de chauffage et de désembuage de l'EC 120B. L'air extérieur passe par l'entrée d'air avant, et la prise de ventilation l'envoie vers le compartiment avant droit du capot. Un ventilateur de soufflage envoie ensuite l'air vers le circuit de distribution par un orifice dans le plafond de la cabine. Le circuit de distribution d'air comprend une gaine installée dans le plafond de la cabine, qui suit l'axe longitudinal de l'hélicoptère. Cette gaine est divisée en deux branches. Si le ventilateur de soufflage est sélectionné en position ouverte (ON), seulement de l'air frais de l'extérieur est introduit à l'intérieur de la cabine. Pour désembuer le pare-brise et les fenêtres de l'hélicoptère, le pilote doit régler le bouton de commande du robinet-vanne qui se trouve au plafond de la cabine, entre les deux sièges avant. L'air extérieur se mélange à l'air chaud<sup>3</sup> qui est prélevé de la sortie (P2) du compresseur centrifuge. Afin d'obtenir une circulation d'air optimale vers le pare-brise, le pilote doit fermer les grilles d'aération qui alimentent l'arrière de la cabine. L'examen de l'hélicoptère effectué après l'accident a révélé que le bouton de commande du robinet-vanne P2 et les grilles d'aération étaient réglés correctement pour fournir une circulation d'air optimale vers l'avant, conformément aux instructions du manuel de vol de l'EC 120B. Dans le cas où le pare-brise devient embué, l'EC 120B est muni d'une fenêtre mauvais temps que le pilote peut ouvrir en vol, s'il a le temps, pour continuer le vol tout en regardant à l'extérieur sur le côté de l'appareil.

Lorsque le pilote a sélectionné le désembueur à air chaud pour éliminer la buée sur le pare-brise, l'air chaud provenant de la gaine de ventilation du plafond a été immédiatement refroidi au contact du pare-brise relativement plus frais. Ce refroidissement rapide a provoqué la condensation de l'air, ce qui a embué le pare-brise et les fenêtres latérales. Le pare-brise et les fenêtres latérales embués de l'hélicoptère ainsi que les fortes précipitations ont fait que le pilote n'a pas pu maintenir le contact visuel avec ses repères visuels extérieurs. Il n'a pas eu le temps d'ouvrir la fenêtre mauvais temps, ce qui aurait pu lui assurer un minimum de visibilité extérieure. Sans repères visuels extérieurs, le pilote ne s'est pas aperçu qu'il descendait à moins de 100 pieds agl, et l'hélicoptère a percuté la surface du lac à faible vitesse.

Eurocopter a élaboré un bulletin d'information (*Information Notice*) au sujet de l'utilisation du désembueur qui sera émis le 15 juillet 2009. Ce bulletin avertira les équipages de tous les modèles d'hélicoptères Eurocopter de la susceptibilité de *flash fogging* des pare-brise qui pourrait se produire dans certaines conditions météorologiques après la sélection du désembueur et qui pourrait, par la suite, réduire la visibilité et temporairement engendrer une perte de références visuelles. Ce bulletin rappellera aux équipages d'utiliser la fenêtre mauvais temps dans de telles circonstances pour assurer le contact visuel avec les références extérieures.

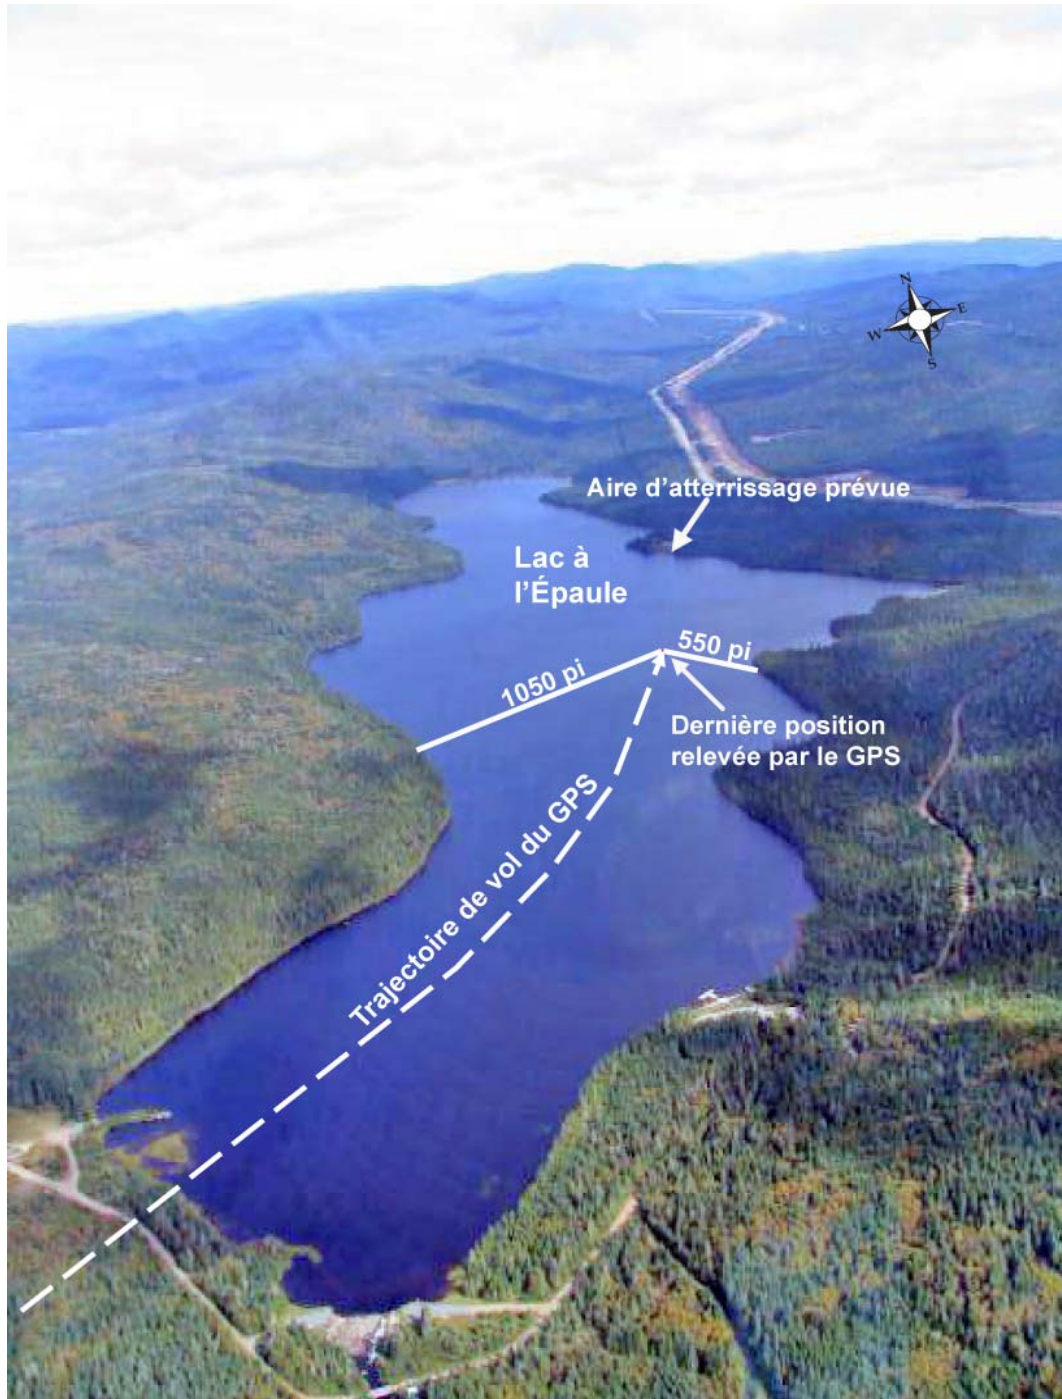
## Annexe A – Lac à l'Épaule

N'ayant pas trouvé une aire convenable pour atterrir en toute sécurité près du chalet situé du côté sud du lac, le pilote s'est dirigé vers le chalet du côté nord du lac (voir l'Annexe A - Lac à l'Épaulé). Alors qu'il se dirigeait vers le nord, à environ 100 pieds agl au-dessus du lac, de la condensation a commencé à se former sur le pare-brise au moment où le pilote a réduit la vitesse. La visibilité était réduite à l'extérieur en raison des fortes averses de pluie. Le pilote a mis en marche le désembueur à air chaud pour éliminer la condensation sur le pare-brise, mais, au lieu du résultat attendu, le pare-brise et les fenêtres latérales avant se sont immédiatement embués, ce qui a complètement obstrué la visibilité vers l'extérieur. L'hélicoptère qui se trouvait à environ 100 pieds agl est descendu et a percuté la surface de l'eau à une vitesse estimée de 20 à 30 nœuds. Des données de position extraites du GPS ont été utilisées dans l'Annexe A.

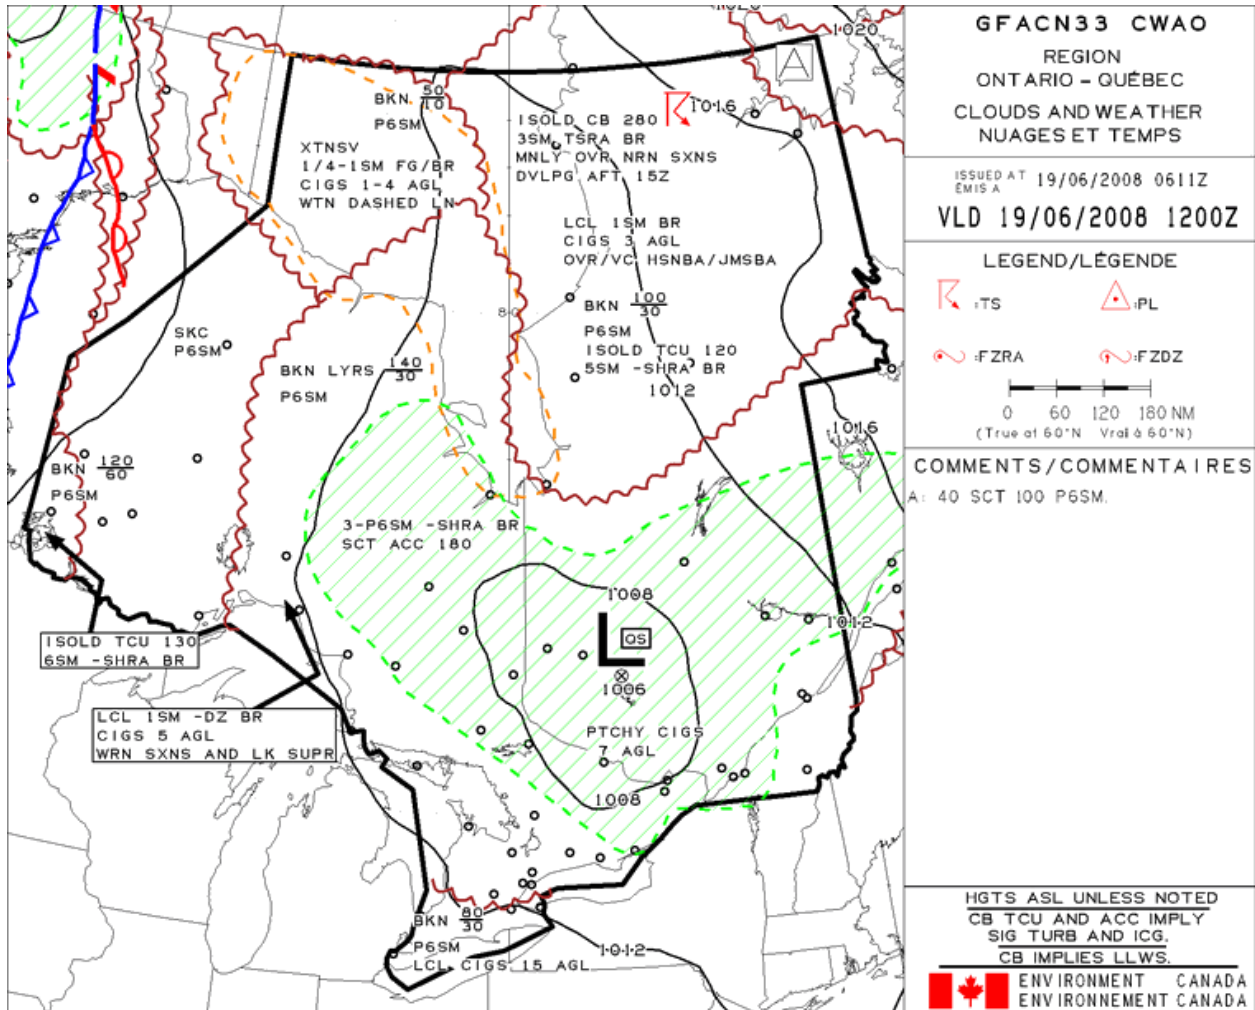
Annexe B – Prévisions de zone graphique

Les cartes météorologiques des prévisions de zone graphique (GFA) indiquent qu'une dépression se déplaçait vers l'est du Québec et affectait la région où le vol ayant mené à l'accident s'est déroulé. Les GFA annonçaient les conditions suivantes : visibilité de 3 milles terrestres (sm) à plus de 6 sm dans des averses de pluie de faible intensité et du brouillard, nuages altocumulus castellanus à 18 000 pieds asl et plafond par endroits à 700 pieds agl (voir l'Annexe B – Prévisions de zone graphique).

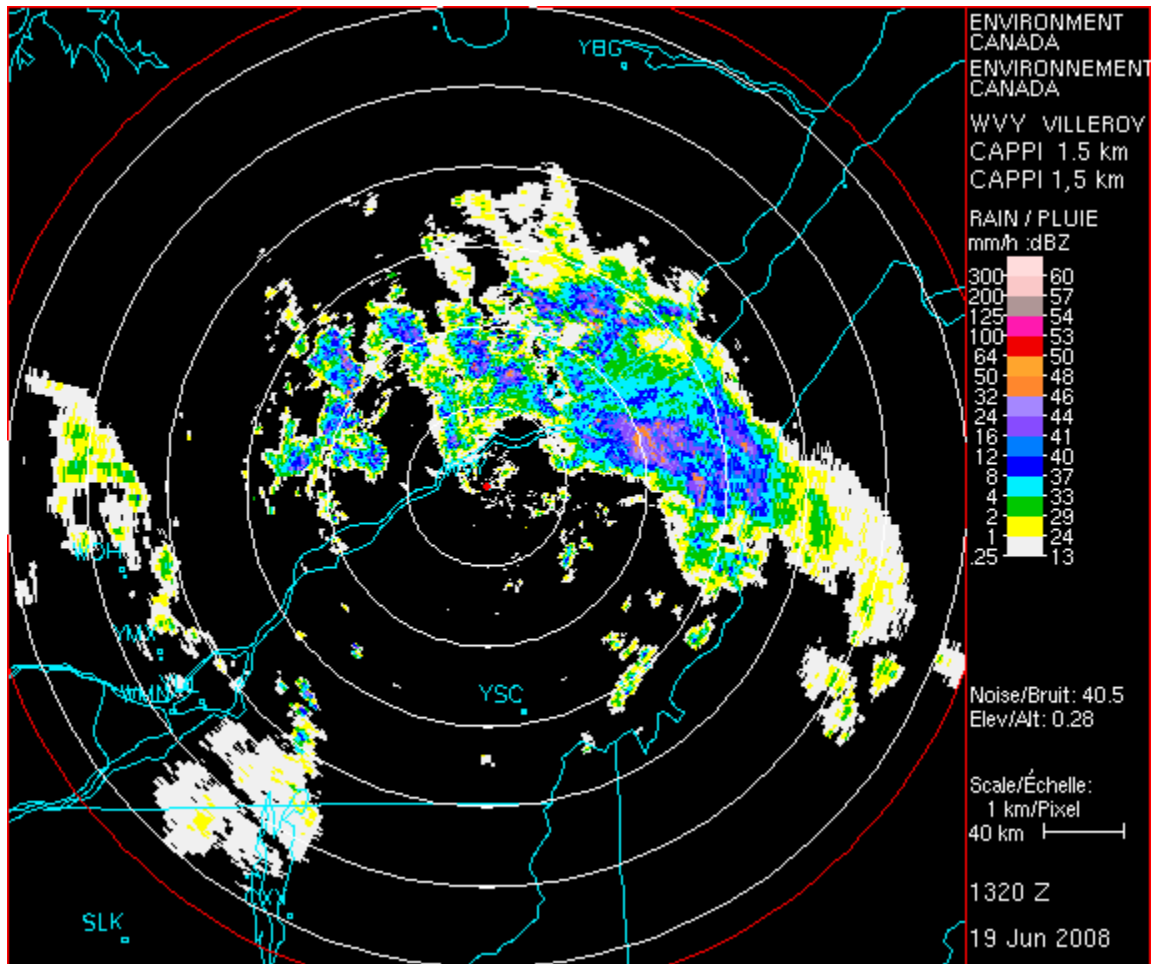
*Annexe C – Radar météorologique de Villeroy (situé au sud-ouest de Québec)*

Pour la durée du vol ayant mené à l'accident, le radar météorologique de Villeroy, qui est situé au sud-ouest de Québec, montrait des averses de pluie plus fortes dans la région montagneuse du Parc national de la Jacques-Cartier ainsi que des précipitations de moindre intensité au sud et au nord du Parc (voir l'Annexe C – Radar météorologique de Villeroy).
