RAPPORT D'ENQUÊTE AÉRONAUTIQUE
A09A0016

PANNE DE BOÎTE DE TRANSMISSION PRINCIPALE ET
COLLISION AVEC UN PLAN D'EAU

DU SIKORSKY S-92A C-GZCH
EXPLOITÉ PAR COUGAR HELICOPTERS INC.
À 35 MILLES MARINS À L'EST DE ST. JOHN'S
(TERRE-NEUVE-ET-LABRADOR)

LE 12 MARS 2009

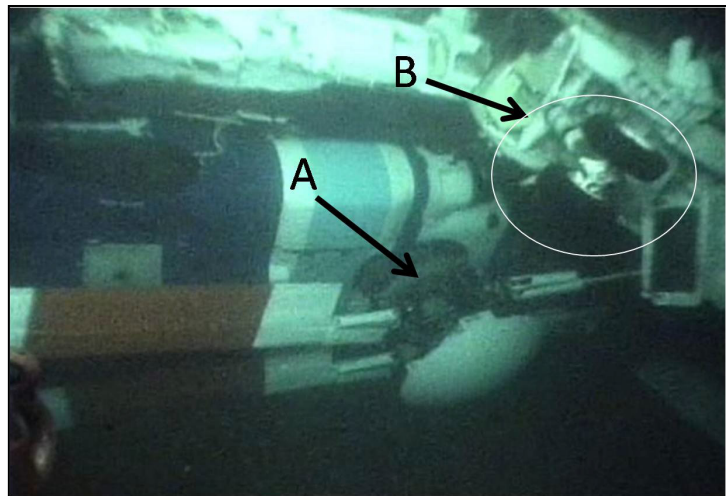
Un engin sous-marin télécommandé (ROV) a été utilisé pour constater l'importance des dégâts et noter la position des principaux éléments disloqués, comme le train d'atterrissage principal qui s'est retrouvé près de la tête et des pales du rotor principal (voir la photo 1).

Photo 1. Photo prise par l'engin sous-marin télécommandé avant la récupération : A - rotor principal; B - train d'atterrissage principal.

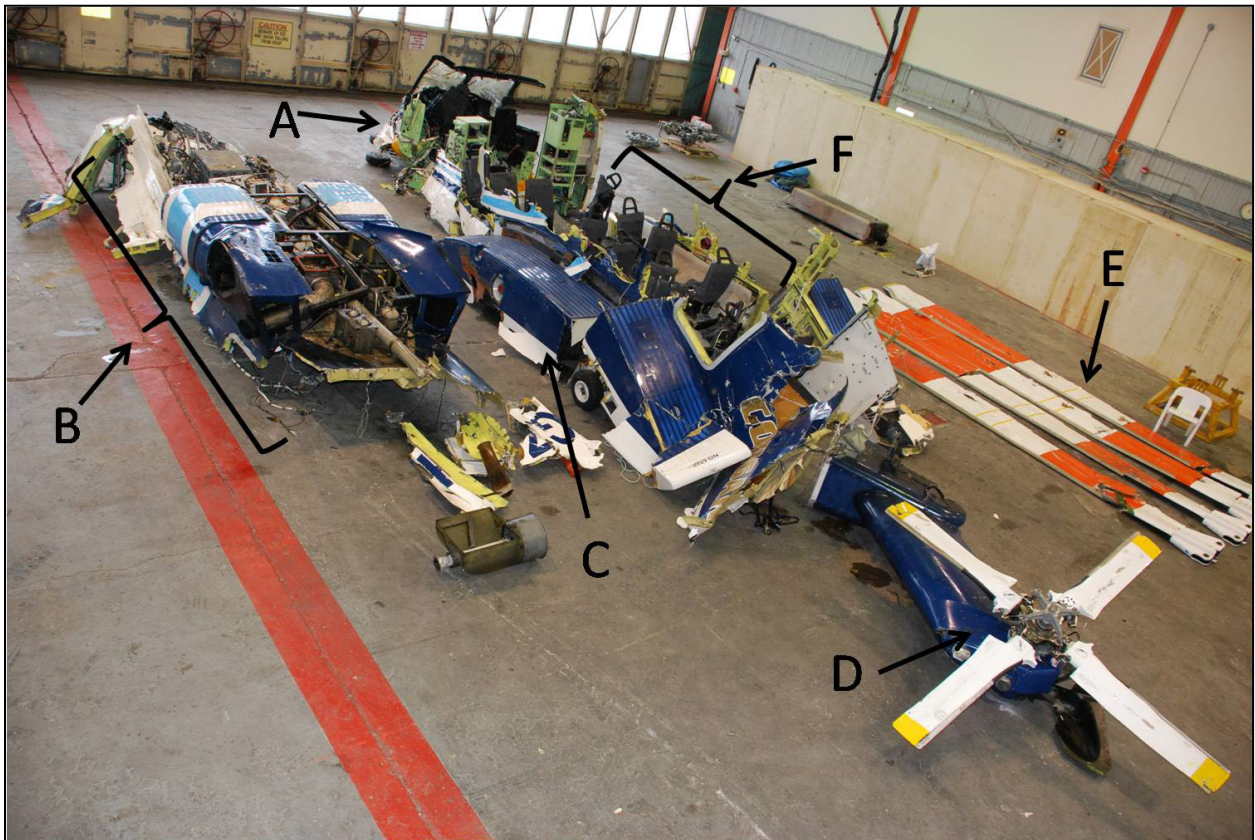
L'intégrité relative des pales du rotor principal correspond à un faible mouvement au moment de l'impact. Les pales du rotor de queue ne portaient aucune trace de rotation à l'impact.

Photo 5. Disposition de l'épave du CHI91 : A - poste de pilotage; B - plateforme moteur et moteurs; C - flotteur latéral; D - rotor de queue; E - pales du rotor principal; F - cabine passagers

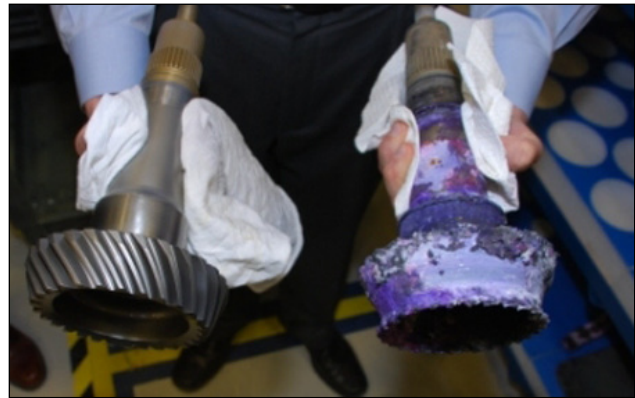
La BTP a fonctionné pendant environ 11 minutes après la perte totale de pression d'huile. L'examen des pièces de la BTP a montré qu'elles avaient subi des dommages par surchauffe en raison du frottement provoqué par un fonctionnement sans lubrification. Les dents du pignon d'entraînement du rotor de queue ont subi un affaissement plastique sous l'effet de la chaleur, et les arbres du rotor de queue ont fini par s'arrêter (voir la photo 6 du pignon endommagé comparé à un pignon neuf). Il n'y avait aucune trace de grippage ayant pu empêcher le rotor principal de tourner

Photo 6. À droite, pignon d'entraînement du rotor de queue endommagé

librement au moment de l'impact. La tenue radiale et axiale de l'arbre du pignon d'entraînement du rotor de queue est assurée par deux roulements à rouleaux coniques et les dommages relevés sur les roulements correspondent à un fonctionnement sans lubrification adéquate. Leur rupture a certainement provoqué la perte de tenue radiale et axiale du disque du frein rotor. Le dispositif de freinage par frein à disques est conçu pour immobiliser les rotors en 30 secondes quand les deux moteurs sont coupés et que le régime tombe à 40 % ou moins.

Environ 1,5 seconde avant l'arrêt de l'enregistrement MPFR, le message ROTOR BRAKE ON (frein rotor) est apparu pendant une à deux secondes. Il n'y a aucune trace de contact anormal entre le disque et les plaquettes, mais la fermeture de l'un des microcontacts des étriers peu avoir été provoquée par un ou plusieurs impacts entre le disque et les garnitures des plaquettes à cause de la détérioration du pignon d'entraînement du rotor de queue et des roulements.

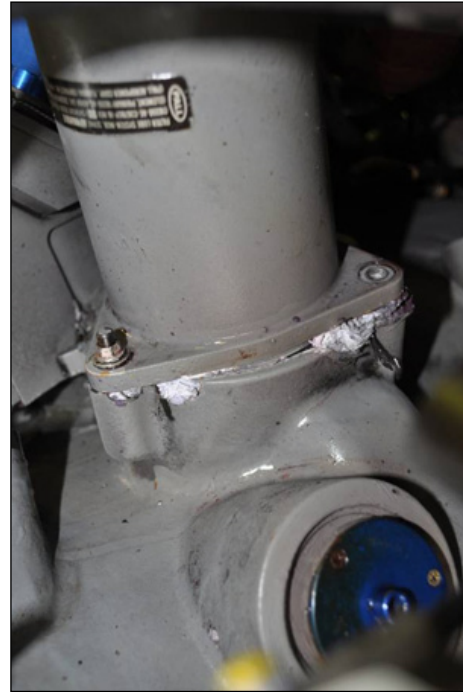
Les deux goujons de montage de la cuve du filtre à huile se sont rompus suite à la propagation de criques de fatigue. Les traces d'usure et de frottements relevées sur le corps du filtre et sur le joint indiquent que les criques de fatigue se sont propagées dans le goujon avant et ont provoqué sa rupture. La surcharge reportée sur le goujon arrière a entraîné sa rupture (voir la photo 7).

Plusieurs empreintes ont été relevées dans le fond de la cuve. Sikorsky a observé des empreintes sur des cuves neuves et a indiqué qu'en fonctionnement normal, quand les pièces sont assemblées correctement, il est possible qu'avec la pression d'huile, l'élément du filtre soit comprimé contre la cuve avec suffisamment de force pour laisser des empreintes. Des empreintes similaires ont été observées dans la cuve du filtre à huile d'une BTP retirée d'un hélicoptère ayant subi une panne similaire en Australie (voir la rubrique 1.18.3.2). Il a été établi que les empreintes dans la cuve du filtre à huile de la BTP n'ont pas contribué à la rupture des goujons de montage de CHI91.

Photo 7. Cuve du filtre à huile du CHI91

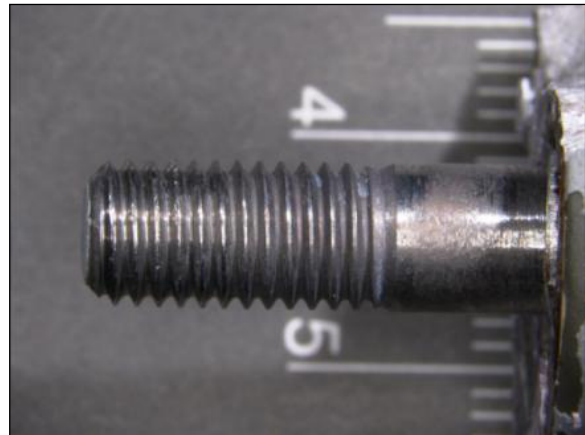
Le BST a pu examiner le goujon supérieur qui est resté sur la cuve de la BTP de CHI91 (voir la photo 8) et a effectué des essais sur un échantillonnage d'ensembles goujons-écrous neufs fournis par Sikorsky afin de quantifier les dommages et les effets sur le serrage après un certain nombre de cycles d'assemblage. L'examen des dommages par grippage sont apparus dès le premier montage et se sont aggravés progressivement avec le nombre de cycles de vissages et de dévissages (voir la photo 9). Les essais effectués sur le goujon restant et sur les échantillons ont montré qu'après 13 à 17 cycles, la bague de l'autobloquant de l'écrou était très abîmée et des fragments s'étaient détachés des crêtes des filets.

Photo 8. Goujon supérieur resté en place sur le carter de la BTP de CHI91

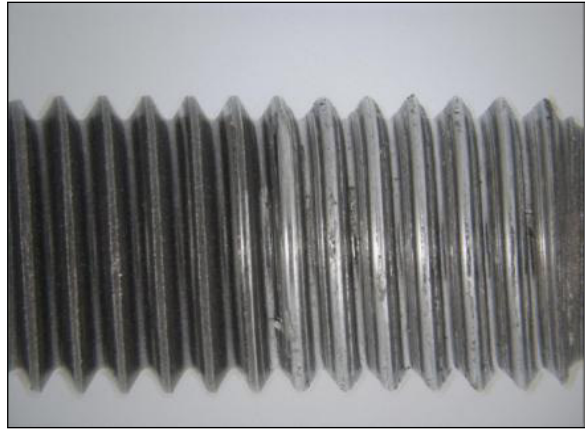
Photo 9. Goujon neuf – à gauche, filets d'origine, à droite filets après 10 cycles de vissage et dévissage du même écrou

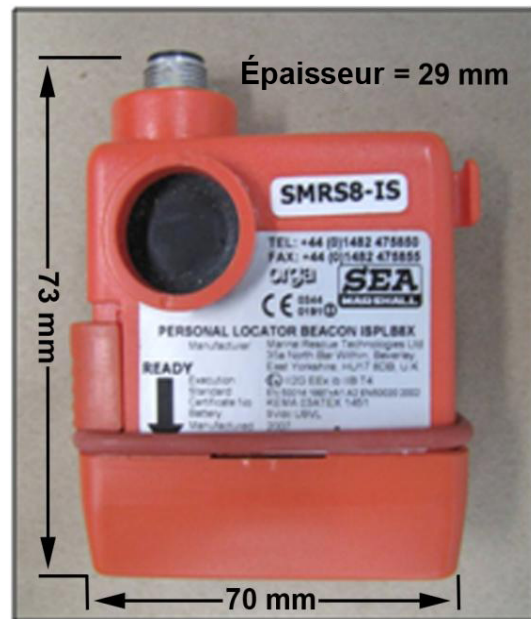
Photo 14. Radiobalise individuelle de repérage

La radiobalise individuelle de repérage est conçue de telle sorte que si l'on serre trop l'antenne, on risque sans beaucoup d'efforts de faire pivoter le connecteur d'antenne. Si on continue à le serrer, les fils reliés au connecteur finissent par se casser. Les connecteurs d'antenne de trois radiobalises récupérées après l'accident et examinées par le BST étaient desserrés, ce qui a pu compromettre l'étanchéité des balises. Deux de ces radiobalises présentaient des fils torsadés, et les fils de l'une d'elles avaient été sectionnés sous l'effet de la torsion. Ces fils cassés auraient empêché la radiobalise ne pouvait pas émettre. Le connecteur d'antenne de la troisième radiobalise, qui a été récupérée sur le passager survivant, semblait avoir été endommagé avant l'accident.

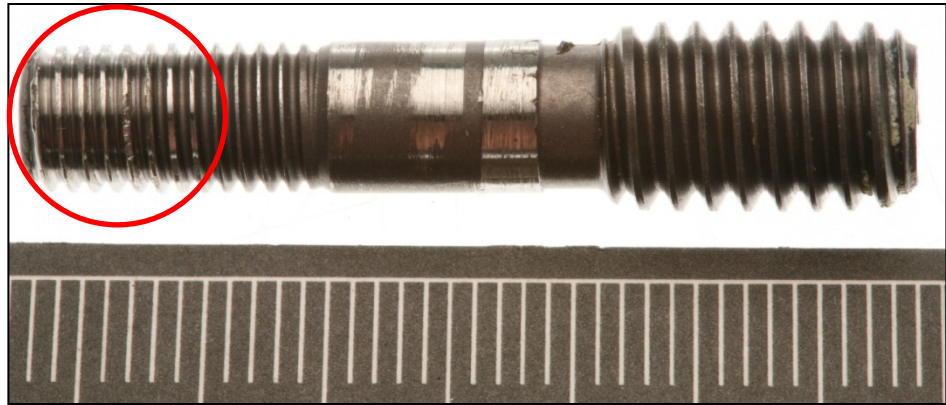
L'examen des nouveaux goujons de montage par le BST a révélé que même si les goujons de montage ont été fabriqués avec un enduit destiné à prévenir le grippage, une usure est apparue après la première installation d'un écrou, et plus les

Photo 15. Goujon retiré d'une autre BTP de Cougar Helicopters (graduation en mm)

opérations de dépose et de réinstallation de l'écrou en question étaient fréquentes, plus la détérioration s'aggravait. La cuve du filtre à huile BTP de l'hélicoptère en cause, et d'au moins trois autres appareils de Cougar Helicopters, était fixée au moyen d'écrous de fixation recouverts d'un résidu de peinture grise appliquée au moment de la fabrication de la BTP.

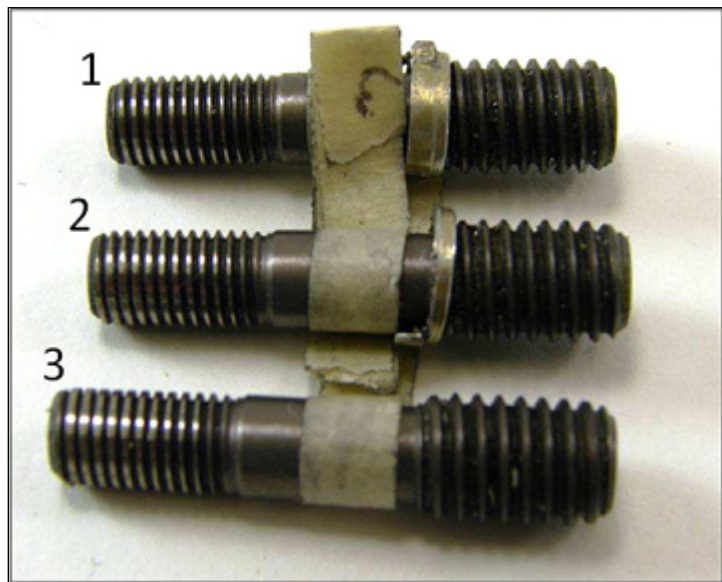
Aucun goujon endommagé n'a été signalé à Sikorsky entre le moment où la révision 13 de l'AMM a été publiée, en novembre 2008, et l'émission de la AD 2009-07-53, en mars 2009. Par contre, plusieurs exploitants ont envoyé à Sikorsky 59 goujons de montage après s'être conformés à la AD. Sikorsky a examiné ces goujons et a constaté que leurs filets présentaient des niveaux de grippage variables, révélateurs de déposes d'écrou répétées. Certains dommages au filetage étaient visibles sans grossissement. La photo 16 montre des goujons renvoyés à Sikorsky qui présentent des niveaux de grippage divers : perte de revêtement et dommages mineurs aux filets (goujon 1), perte de revêtement et dommages modérés aux filets (goujon 2) et perte de revêtement en profondeur et dommages aggravés aux filets (goujon 3). Les dommages aux filets du goujon 3 de la photo 16 étaient visibles à l'œil nu. Sikorsky n'a pas pu indiquer la durée d'utilisation en service des goujons de montage qui ont été retournés. Cependant, si l'on se base

Photo 16. Goujons renvoyés à Sikorsky
