**RAPPORT D'ENQUÊTE AÉRONAUTIQUE**  
**A09A0036**

**PERTE DE MAÎTRISE ET COLLISION AVEC LE RELIEF**  
**DU BRITTEN-NORMAN ISLANDER (BN.2A-27) C-FJJR**  
**EXPLOITÉ PAR STRAIT AIR 2000 LTD**  
**À 4 nm À L'OUEST DE PORT HOPE SIMPSON**  
**(TERRE-NEUVE-ET-LABRADOR)**  
**LE 7 JUIN 2009**

Rapport numéro A09A0036

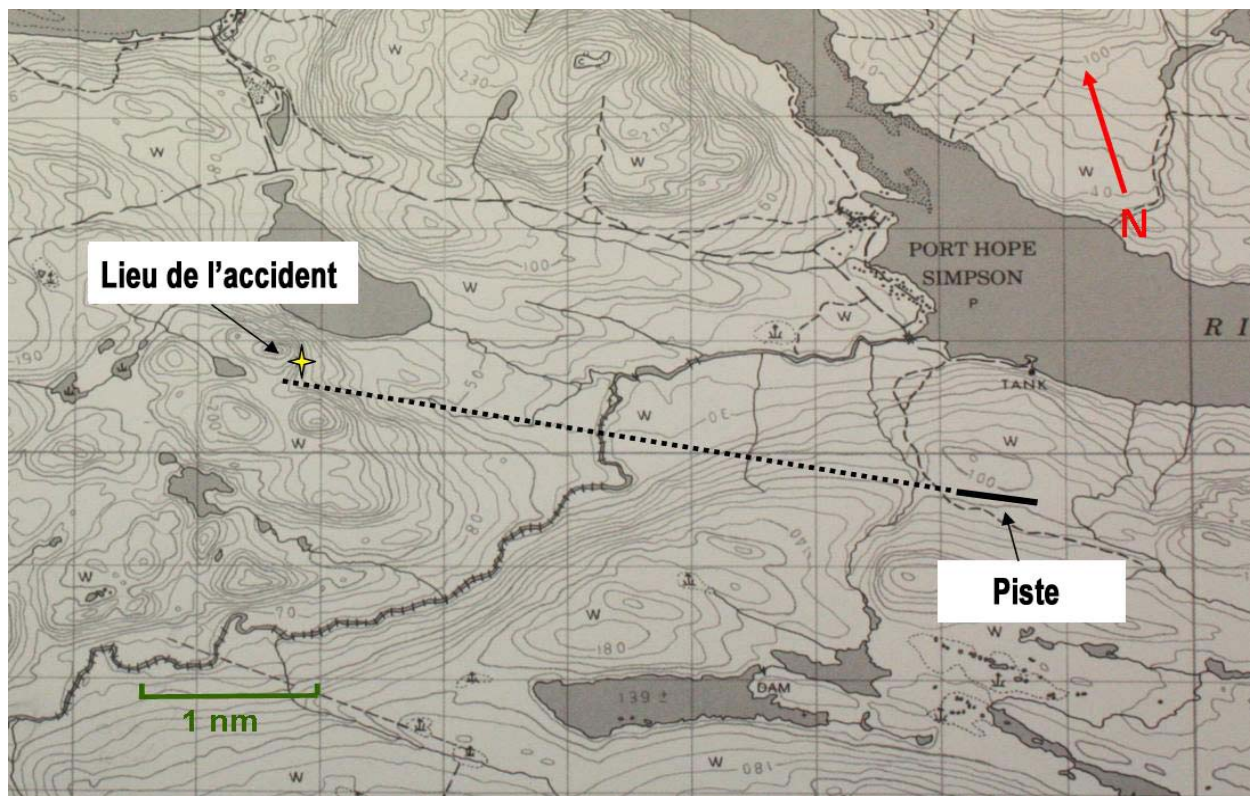
Figure 2. Lieu de l'accident par rapport à la piste.

Vers 7 h 30, le brouillard a commencé à se dissiper et on a pu apercevoir de la fumée sur le flanc d'une colline, à l'ouest de l'aéroport. À 9 h 30, une équipe de Rangers canadiens a été dépêchée sur les lieux pour localiser l'avion. Il lui a fallu moins de deux heures pour trouver le lieu de l'écrasement. L'épave se trouvait à environ quatre nm à l'ouest du terrain d'aviation, juste au nord du prolongement de l'axe de la piste 12 (voir la figure 2).

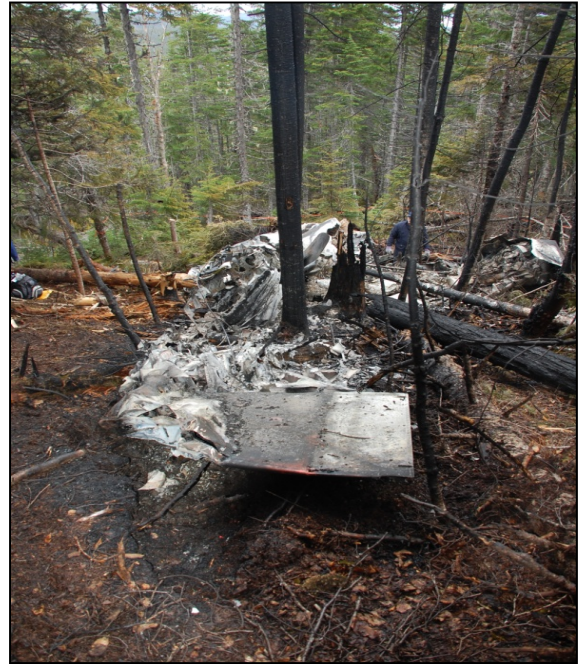
**Photo 2.** Lieu de l'accident vu de l'extrémité de l'aile gauche, en regardant vers le bas de la pente.

Rien n'indique que l'appareil a heurté des arbres dans la zone de l'accident. Au moment de l'impact, l'assiette de l'avion était pratiquement à la verticale, sans rotation autour de l'axe longitudinal. L'impact et l'incendie qui a suivi ont sérieusement endommagé l'appareil (voir la photo 2). Le fuselage pointait vers le nord, dans une direction parallèle au flanc de la colline. L'épave a été trouvée sur le flanc est d'une colline très boisée, à une altitude d'environ 490 pieds asl.

Il n'y avait aucun signe de défaillance de la structure ni du système de commande de vol avant l'impact. Les dommages subis par les hélices et les casseroles des deux moteurs montrent que ceux-ci tournaient au moment de l'impact. Rien n'indique qu'il y avait une condition préexistante qui aurait pu nuire au bon fonctionnement des moteurs.
