**RAPPORT D'ENQUÊTE AÉRONAUTIQUE  
A09P0397**

**PERTE DE MAÎTRISE ET COLLISION AVEC UN PLAN D'EAU**

**DU BEAVER DE HAVILLAND DHC-2 MK 1 C-GTMC  
EXPLOITÉ PAR SEAIR SEAPLANES LTD.  
À LYALL HARBOUR, ÎLE DE SATURNA  
(COLOMBIE-BRITANNIQUE)  
LE 29 NOVEMBRE 2009**

Rapport numéro A09P0397

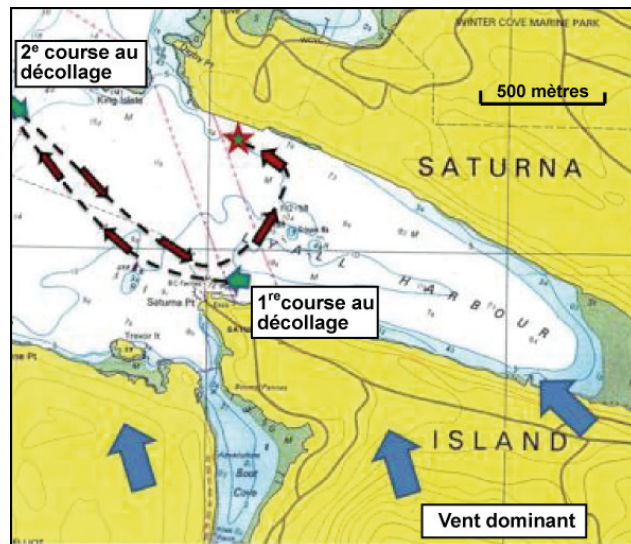
Figure 1. Lyall Harbour avec trajectoire de vol et vents

Les pilotes d'hydravion décollent généralement de Lyall Harbour dans une direction ouest à nord-ouest, une trajectoire de vol qui est libre de tout obstacle et présente une route plus favorable vers Vancouver. Après une tentative manquée de décollage vent arrière en direction nord-ouest, le pilote a tourné l'hydravion face au vent puis a décollé en direction de Lyall Harbour (voir la figure 1).

Dans un premier temps, au décollage, l'hydravion a pris de l'altitude et le pilote a utilisé la puissance de montée. La position des volets est restée inchangée après le décollage. Alors que l'hydravion entrait dans le port, sa vitesse ascensionnelle a baissé et l'appareil est resté à une altitude inférieure à celle du relief avoisinant. Le pilote s'efforçait d'atteindre l'angle optimal de montée pour franchir le relief ascendant et son regard était tourné vers l'extérieur. Le vent poussant l'aéronef vers la crête nord, le pilote a exécuté un virage à gauche (vent arrière) afin de sortir du port.

Pendant le virage, l'aile gauche s'est rabattue, l'appareil a piqué du nez et le pilote a appliqué la puissance maximale. Cependant, l'aéronef est descendu rapidement. À aucun moment pendant le décollage ou la perte de contrôle, l'avertisseur de décrochage ou le voyant d'alarme<sup>7</sup> n'ont été remarqués. Juste avant que l'avion percute la surface de l'eau, le pilote avait réussi à ramener les ailes à l'horizontale et à établir une légère assiette en cabré. Malgré tout, la vitesse verticale de descente de l'hydravion est restée élevée. Au contact de l'eau, les flotteurs se sont repliés vers le haut, heurtant les ailes et l'hélice. Le siège du pilote s'est brisé et a libéré ce dernier, ce qui a sans doute contribué à la gravité de ses blessures et nuit à sa capacité d'aider les passagers.

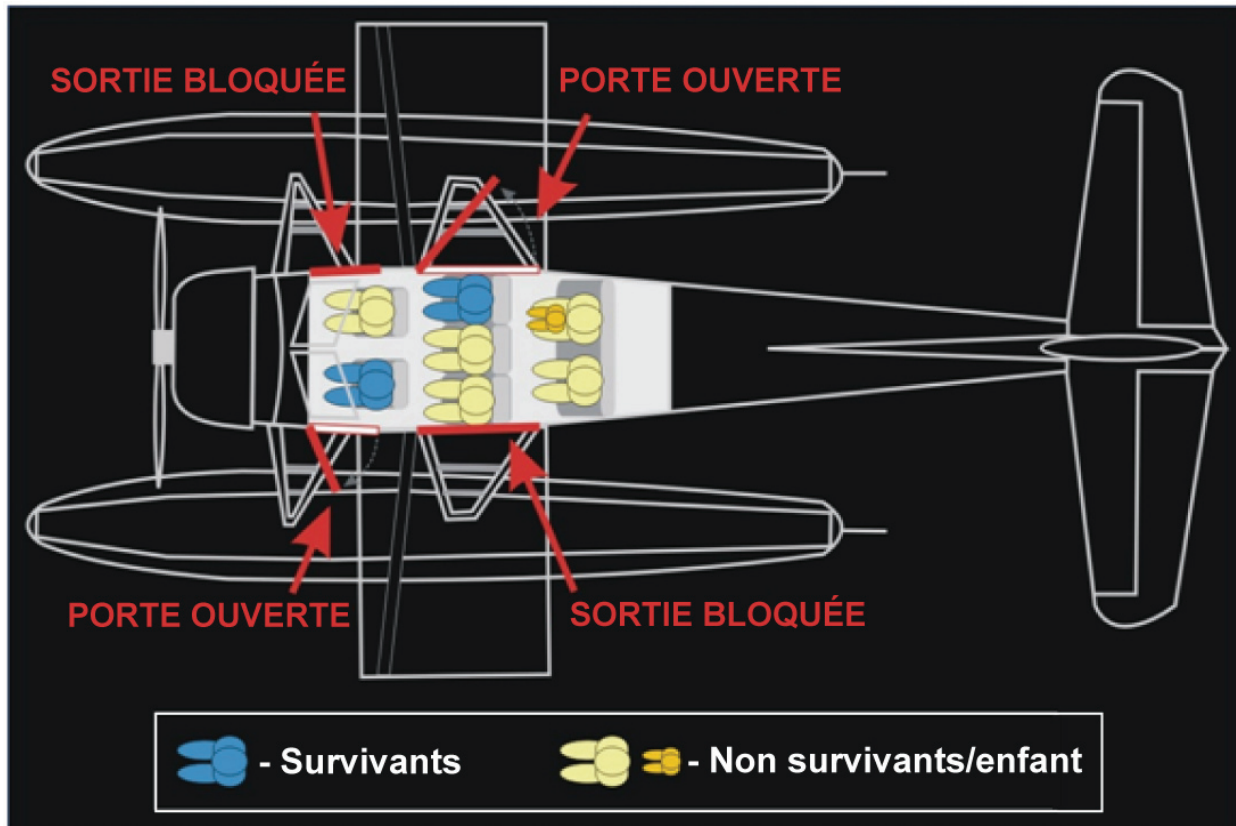
**Figure 2.** Emplacement des sièges et des points de sortie

Les plongeurs sauveteurs ont trouvé l'hydravion à 14 mètres de profondeur, la queue pointant vers le haut. La porte droite de la cabine et celle de gauche du poste de pilotage étaient ouvertes. Il a été impossible d'ouvrir la porte droite du poste de pilotage et la porte gauche de la cabine.

La force de l'impact a déformé le fuselage, ce qui a eu pour conséquence de coincer la porte gauche de la cabine par où se font habituellement l'embarquement et le débarquement des passagers. Il a fallu forcer pour ouvrir la porte droite du poste de pilotage.

La ceinture de sécurité de 4 des passagers adultes était détachée. Ils n'ont pas pu sortir de l'hydravion et se sont noyés. La figure 2 montre l'emplacement des sièges, les portes qui étaient ouvertes ainsi que celles qui étaient bloquées.

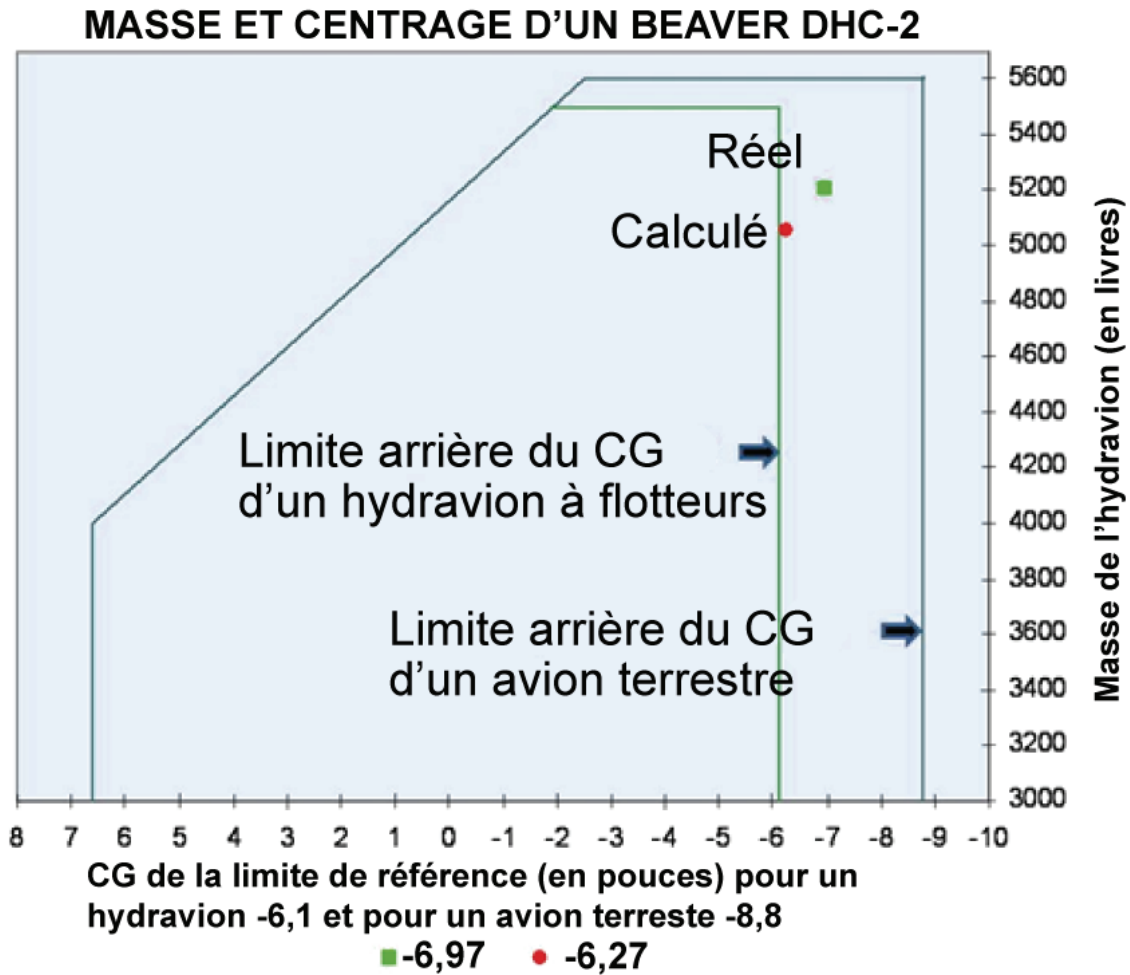
## Annexe A – Graphique de masse et centrage

Se servant des mêmes données, les enquêteurs du BST ont calculé que le centre de gravité était à - 6,27 pouces (indiqué en rouge dans l'annexe A). Les bagages, une fois séchés, pesaient 214 livres<sup>6</sup>. Au moment du décollage, la masse réelle de l'aéronef était donc de 5204 livres, soit 296 livres en dessous de la masse brute maximale au décollage, et le centre de gravité se situait à - 6,97 pouces (soit 0,87 pouce en arrière de la limite arrière de la plage de centrage indiquée en vert dans l'annexe A).
